Sonografische Darstellung von verlagerten Zähnen im Unterkiefer

Dr. med. Dr. med. dent. Dr. medic (RO) Oliver Knauer

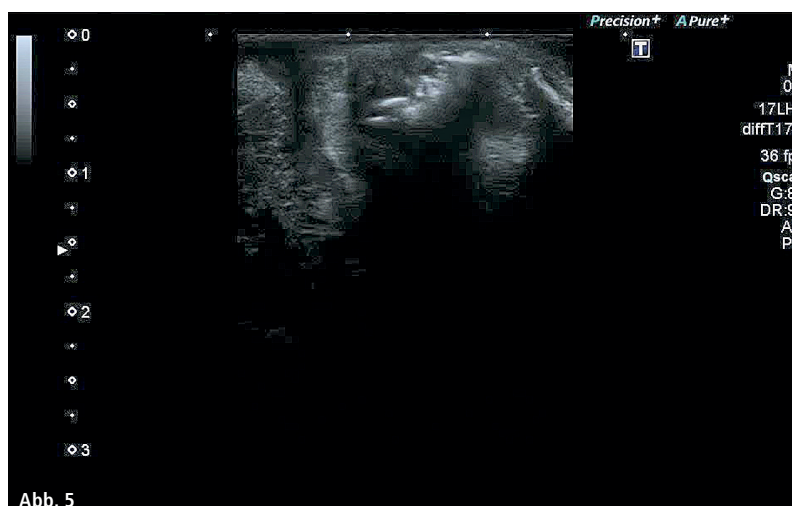
Abb. 5

Abb. 5: Filmsequenz mit Darstellung der Zähne 47 und 48. – **Abb. 6:** OPG mit verlagertem Zahn 38. – **Abb. 7:** Kronendarstellung des Zahnes 38 von lingual. – **Abb. 8:** OPG nach der operativen Entfernung des Zahnes 38.

Patienten schmerzfrei und relativ einfach für den Behandler durchzuführen. Zur besseren Anschauung wurde eine kleine Filmsequenz aufgenommen, die in der Bewegung der Sonde die verlagerten Zähne darstellt (siehe QR-Code).
