## Endodontische Komplikationen – Prävention und Management

Dr. Andreas Simka

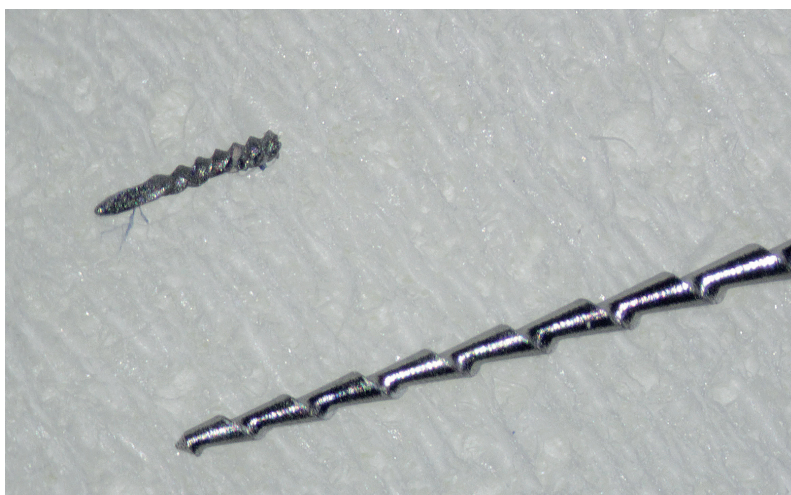
**Abb. 6:** Separierte Ultraschallspitze im Vergleich mit einer Hedström-Feile ISO 10.

Langschaftige Rosenbohrer (Munce-Discovery Burs®, CJM Engeneering) unterschiedlicher Größen ermöglichen ein sicheres Entfernen des Glasfaserstifts unter Sicht. Die Umgehung und eine Glättung der Stufe sollten sonoabrasiv mit dafür geeigneten Instrumenten erfolgen. Eine erste Darstellung der Stufe gelingt hier effektiv mit ultraschallbetriebenen Kerr-Feilen, wobei Sorge zu tragen ist, nicht weitere Stufen durch einen zu forcierten Einsatz der Feile zu verursachen. Des Weiteren kann die Überbelastung der graziilen Ultraschallfeile zu einer Fraktur derselben führen. Eine stetige Kontrolle des Zustands eingesetzter Instrumente hilft, diese rechtzeitig zu entsorgen. Zudem verhindert der provisorische Verschluss bereits aufbereiteter Kanäleingänge mittels Watterpellet oder Teflonband die Translokation des frakturierten Feilenfragments in einen anderen Kanal (Abb. 6). Im Anschluss an die erste sonoabrasive Überwindung der Stufe helfen leicht vorgebogene Stahlfeilen

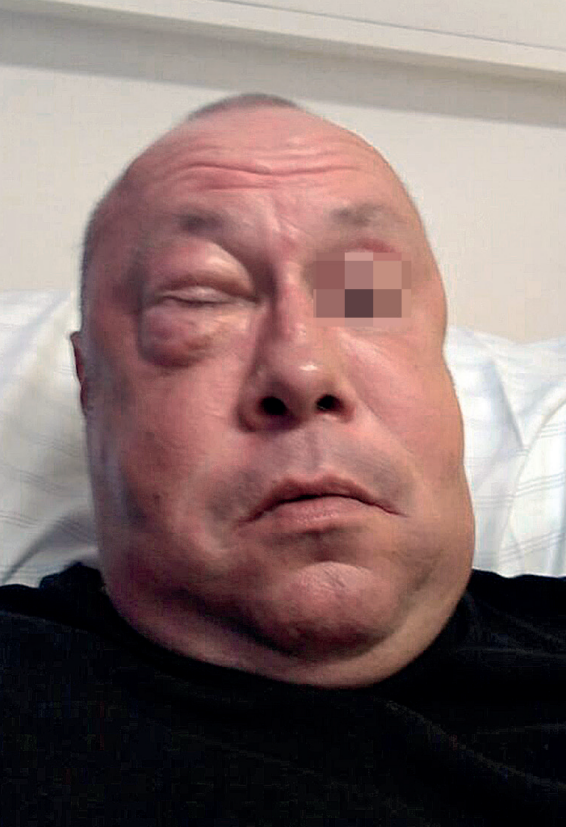
**Abb. 7:** Unilaterales Weichteilemphysem.

Bei Vorliegen einer solchen Perforation kann es mitunter zu einer eindrucksvollen Symptomatik kommen. Ein solches Zusammentreffen ungünstiger Umstände lag auch bei diesem überwiesenen Patientenfall vor (Abb. 7).

Perforation an Zahn 11 bekannt, unter Lokalanästhesie war jedoch die Behandlung des „vermeintlichen“ Wurzelkanals, so auch die Spülung mit Natriumhypochlorit, vom Patienten zunächst nicht bemerkt worden. Der daraufhin folgende Einsatz des Luftbläasers zur Verbesserung der Sicht führte zu einer sich rasant entwickelnden, unilateralen Weichteilschwellung, woraufhin der Patient hospitalisiert und stationär aufgenommen wurde. Dort wurde im Rahmen der Therapie intravenös ein Antibiotikum verabreicht. Da eine anaphylaktische Reaktion nicht ausgeschlossen werden konnte, erfolgte zudem noch die i.v.-Gabe eines Antihistaminikums und Glukokortikoids. Die Schwellung klang bereits nach kurzer Zeit wieder ab, woraufhin der Patient tags darauf entlassen werden konnte. Klinisch zeigte sich drei Wochen darauf eine deutlich erhöhte Sondierungstiefe vestibulär, wo auch die Perforation anzunehmen ist (Abb. 8). Nach Darstellung des Wurzelkanals, mechanischer und chemischer Aufbereitung erfolgte die thermoplastische Obturation des Wurzelkanalsystems und der Perforationsverschluss mit ProRoot® MTA (Dentsply Sirona; Abb. 9). Das Emphysem nach einer endodontischen Behandlung ist ein seltenes, jedoch bekanntes Risiko.<sup>21</sup> Die rasche Zunahme der Schwellung, vom Patienten beschriebene Schmerzen und Pergamentknistern im Weichgewebe sind Anzeichen einer solchen Komplikation. Mitunter kann sich ein Hämatom über

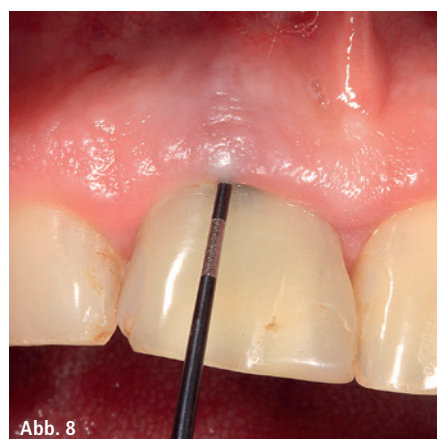
**Abb. 8**

**Abb. 8:** Erhöhte Sondierungstiefe im Bereich der Perforation. – **Abb. 9:** Zustand nach der Wurzelfüllung und Perforationsdeckung.

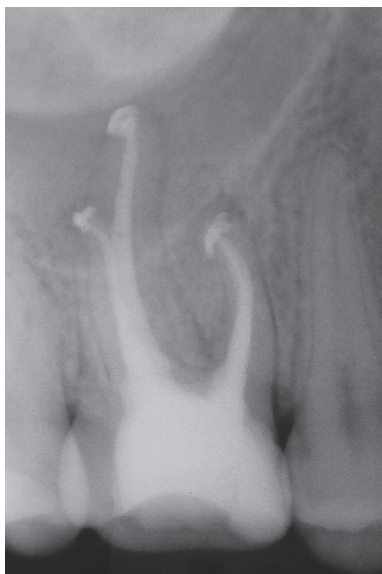
**Abb. 16:** Intendiertes Überpressen von Sealeranteilen („Puff“). Als Sealer kam AH Plus zum Einsatz.

Kontrovers diskutiert wird ein intendiertes, minimales (!) Überpressen von Sealern im Rahmen der Wurzelfüllung, der sogenannte „Puff“ (Abb. 16). Dieser ist für viele Endodontologen Zeichen des Erfolgs einer dreidimensionalen Obturation des Wurzelkanalsystems, andere kritisieren die mögliche immunologische Reaktion auf das Fremdmaterial in der periapikalen Region.<sup>8</sup> Bei speziellen Obturationsmethoden, wie zum Beispiel der „Schilder-Technik“ sind solche „Puffs“ kaum zu vermeiden bzw. gewollt. Die Wahl des richtigen Sealers kann auch hier die Komplikationswahrscheinlichkeit zusätzlich reduzieren. Bei histologischen Untersuchungen wurden auch nach 90 Tagen keine entzündlichen Infiltrate im periapikalen Bereich bei Anwendung von Epoxidharz-basierten Sealern gefunden.<sup>18</sup> Obligat direkt nach jeder erfolgten Wurzelfüllung ist die röntgenologische Kontrolle sowie eine wiederholte Aufnahme nach drei bis sechs Monaten. Sollte es dabei zu Anzeichen einer Fremdkörperreaktion bzw. zu Beschwerden kommen, ist erneut zwischen den bereits oben genannten Therapiealternativen zu wählen.
