4-Quadranten-Rehabilitation im abrasionsgeschädigten Gebiss

Dr. Sven Egger beschreibt im Fachbeitrag die umfangreiche Versorgung einer Patientin mit Feldspatveneers, Presskeramikteilkronen und Einzelzahnimplantaten.

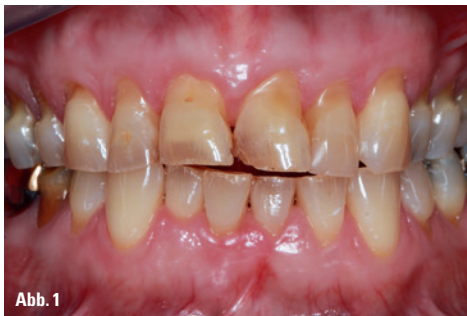
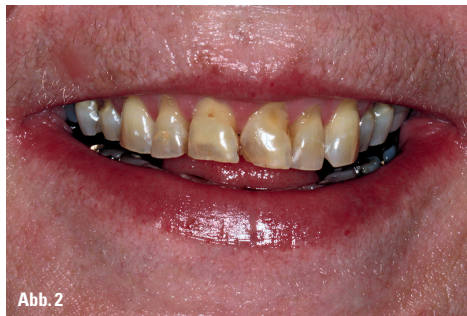
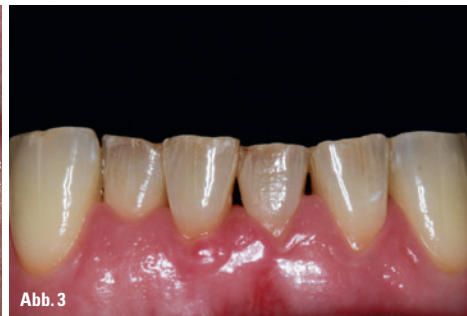
Der Erstbesuch und die Erhebung der allgemeinmedizinischen Anamnese erfolgte im November 2012 (Abb. 1 bis 3). Die Patientin leidet unter Asthma und Arthrose und ist Raucherin. Sie interessiert sich für eine Gesamtrestoration ihrer stark erodierten Dentition sowie nach Möglichkeit ein Schluss des offenen Bisses im Frontzahnbereich. Als

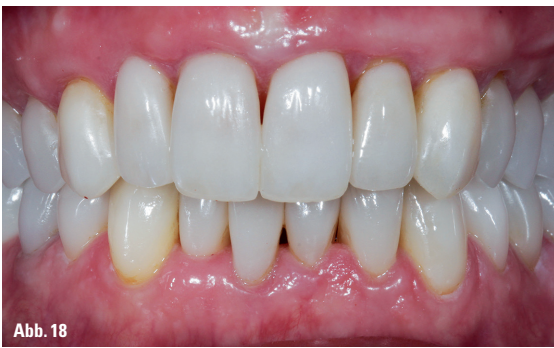
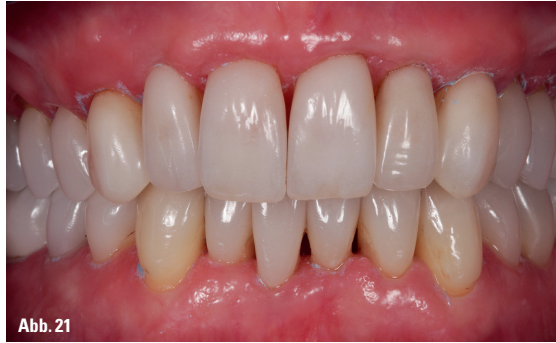
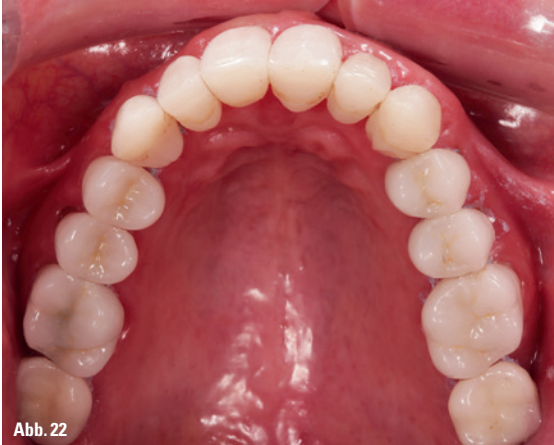
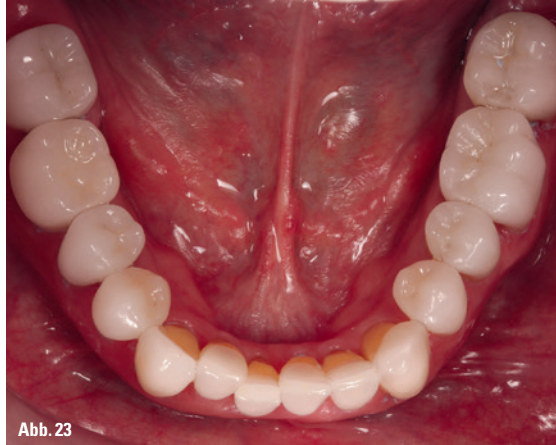
lung (Abb. 21). Die Kontur des Gingivasaums verläuft nun harmonisch zu den Schneidekanten. Das Weichgewebe zeigt eine ausreichende Dicke, und die generalisierten Rezessionen im Oberkiefer sind durch den plastischen Parodontaleingriff fast vollständig abgedeckt.

Die abradieren Inzisalkanten v.a. im Bereich der OK-/UK-Schneidezähne und Seitenzahnokklusalfächen wurden ebenso wiederhergestellt und genügen nun den funktionellen (laterale/mediotrusive Bewegungen) und ästhetischen Ansprüchen (Abb. 22 und 23).
