4-Quadranten-Rehabilitation im abrasionsgeschädigten Gebiss

Dr. Sven Egger beschreibt im Fachbeitrag die umfangreiche Versorgung einer Patientin mit Feldspatveneers, Presskeramikteilkronen und Einzelzahnimplantaten.

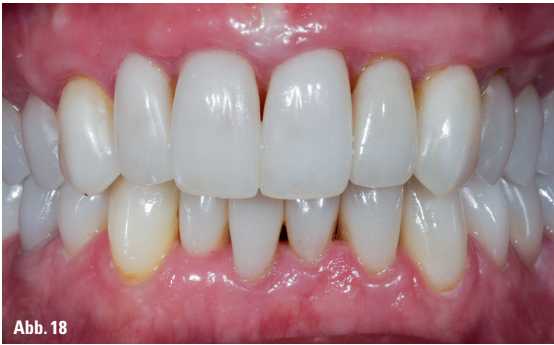
Abb. 18

- tate 46 und 17 nach Abheilphase von zwei Monaten nach Extraktion und Socket Preservation. Definitive Abformung nach Einheilphase von zwei bzw. vier Monaten (Abb. 14)
- Präparation für die definitive Versorgung im Unterkiefer 37-45, 47, Presskeramikteilkronen im Seitenzahnbereich, im Frontzahnbereich Feldspatkeramikveneers, Abdrucknahme, Zentrikbissnahme, Gesichtsbogenübertragung, Anproben und definitive Eingliederung in den Folgesitzungen (Abb. 15)
- Präparation für die definitive Versorgung im Oberkiefer 16-26, Presskeramikteilkronen im SZB, Frontzahnbereich: Feldspatkeramikveneers (Abb. 16)
- Abdrucknahme, Zentrikbissnahme, Gesichtsbogenübertragung, Anproben und definitive Eingliederung in den Folgesitzungen (Abb. 17 und 18)

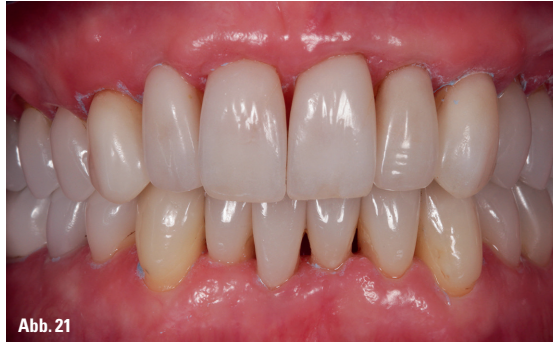
Abb. 21

lung (Abb. 21). Die Kontur des Gingivasaums verläuft nun harmonisch zu den Schneidekanten. Das Weichgewebe zeigt eine ausreichende Dicke, und die generalisierten Rezessionen im Oberkiefer sind durch den plastischen Parodontaleingriff fast vollständig abgedeckt.

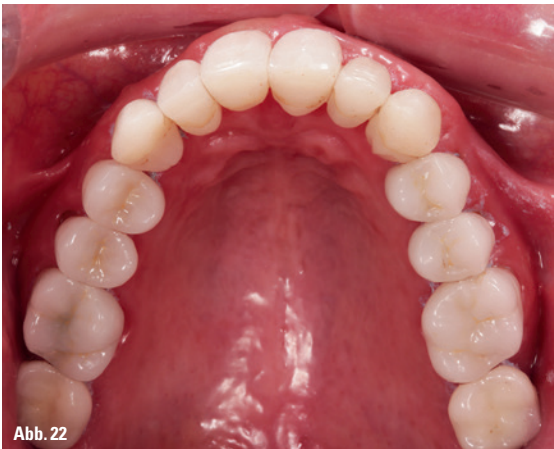
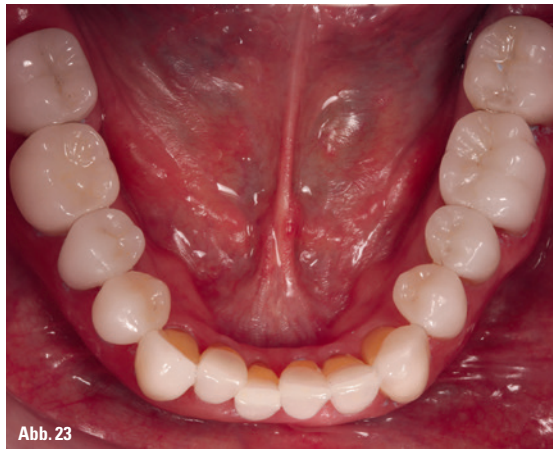
Abb. 22

Die abradieren Inzisalkanten v.a. im Bereich der OK-/UK-Schneidezähne und Seitenzahnokklusalfächen wurden ebenso wiederhergestellt und genügen nun den funktionellen (laterale/mediotrusive Bewegungen) und ästhetischen Ansprüchen (Abb. 22 und 23).

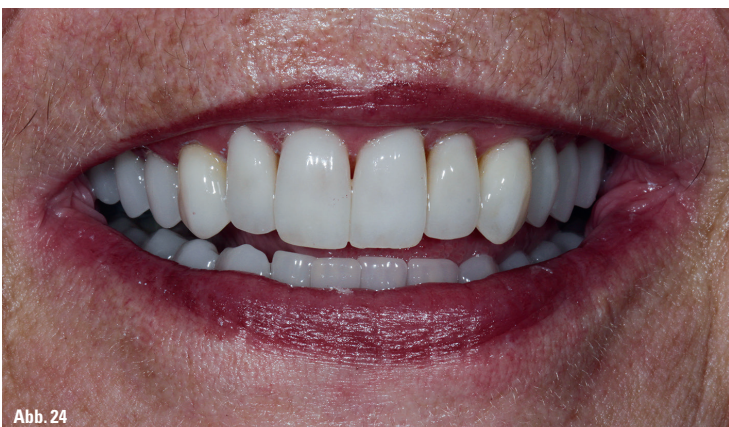
Abb. 24

Zahnform: Neben den bereits erwähnten erosioabrasiven Zahnhartsubstanzverlusten ist die ursprünglich okklusale Morphologie im Front- und Seitenzahnbereich wieder vollständig hergestellt. Die Patientin ist mit der Versorgung vollends zufrieden (Abb. 24).
