4-Quadranten-Rehabilitation im abrasionsgeschädigten Gebiss

Dr. Sven Egger beschreibt im Fachbeitrag die umfangreiche Versorgung einer Patientin mit Feldspatveneers, Presskeramikteilkronen und Einzelzahnimplantaten.

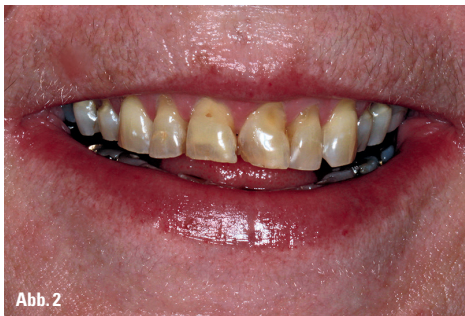
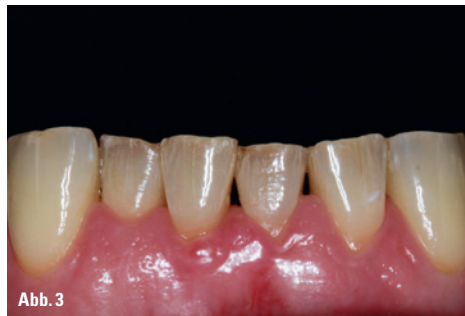
Der Erstbesuch und die Erhebung der allgemeinmedizinischen Anamnese erfolgte im November 2012 (Abb. 1 bis 3). Die Patientin leidet unter Asthma und Arthrose und ist Raucherin. Sie interessiert sich für eine Gesamtrestoration ihrer stark erodierten Dentition sowie nach Möglichkeit ein Schluss des offenen Bisses im Frontzahnbereich. Als
