4-Quadranten-Rehabilitation im abrasionsgeschädigten Gebiss

Dr. Sven Egger beschreibt im Fachbeitrag die umfangreiche Versorgung einer Patientin mit Feldspatveneers, Presskeramikteilkronen und Einzelzahnimplantaten.

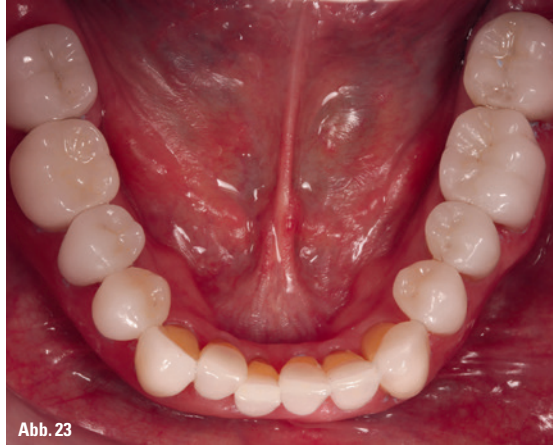
Die abradieren Inzisalkanten v.a. im Bereich der OK-/UK-Schneidezähne und Seitenzahnokklusalfächen wurden ebenso wiederhergestellt und genügen nun den funktionellen (laterale/mediotrusive Bewegungen) und ästhetischen Ansprüchen (Abb. 22 und 23).

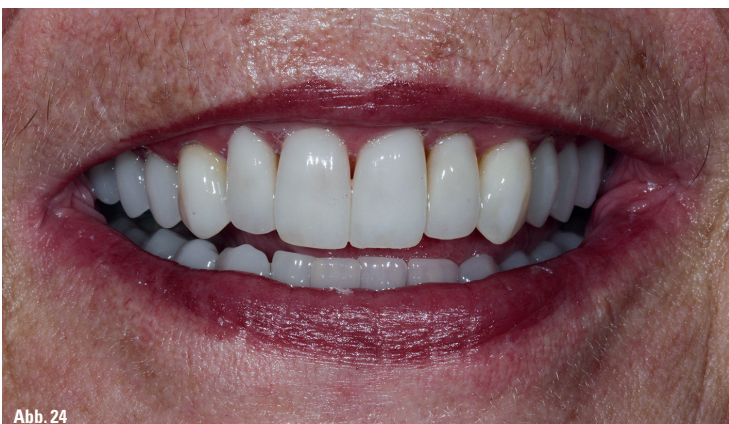
Abb. 24

Zahnform: Neben den bereits erwähnten erosioabrasiven Zahnhartsubstanzverlusten ist die ursprünglich okklusale Morphologie im Front- und Seitenzahnbereich wieder vollständig hergestellt. Die Patientin ist mit der Versorgung vollends zufrieden (Abb. 24).
