Augmentation eines Schaltlückendefekts durch Tent Pole-Technik

Prof. Dr. Stefan Fickl, Dr. Frederic Kauffmann

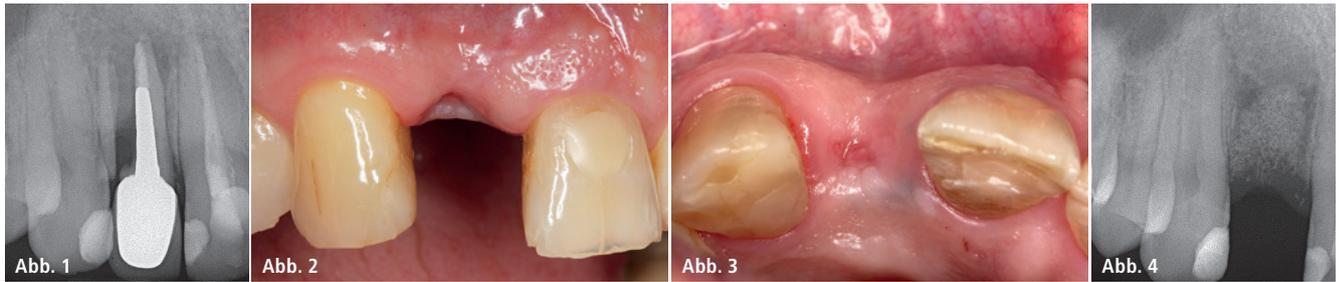
Abb. 1: Röntgenbefund vor Extraktion zeigt eine vertikale Wurzelfraktur. – **Abb. 2 und 3:** Klinisches Bild vier Monate nach Socket Preservation: Deutliche horizontale Einziehung in Regio 12. – **Abb. 4:** Röntgenbefund vier Monate nach Socket Preservation: keine knöcherne Integration der Graft-Partikel.

Der Patient (65 Jahre, männlich) präsentierte sich mit einer vertikalen Wurzelfraktur an Zahn 12 (Abb. 1). Aufgrund der hoffnungslosen Prognose wurde entschieden, Zahn 12 zu extrahieren und durch eine implantatgetragene Krone zu ersetzen. Zum Erhalt von Hart- und Weichgewebe sollte vorab eine Socket Preservation mit einer nativen Kollagenmembran und einem langsam resorbierendem Knochenersatzmaterial durchgeführt werden.

Beim Kontrolltermin vier Monate nach Exzision/Socket Preservation stellte sich der Patient mit gut ausgeheilten gingivalen Verhältnissen vor. Allerdings hatte sich in Regio 12 eine massive horizontale knöcherne Einziehung als Zeichen einer fehlgeschlagenen knöchernen Augmentation gebildet (Abb. 2 und 3). Dies wird im röntgenologischen Befund deutlich, der die nicht knöchern integrierten Graft-Partikel zeigt (Abb. 4). Um den Patienten wie geplant mit einer feststehenden Lösung in Regio 12 ver-

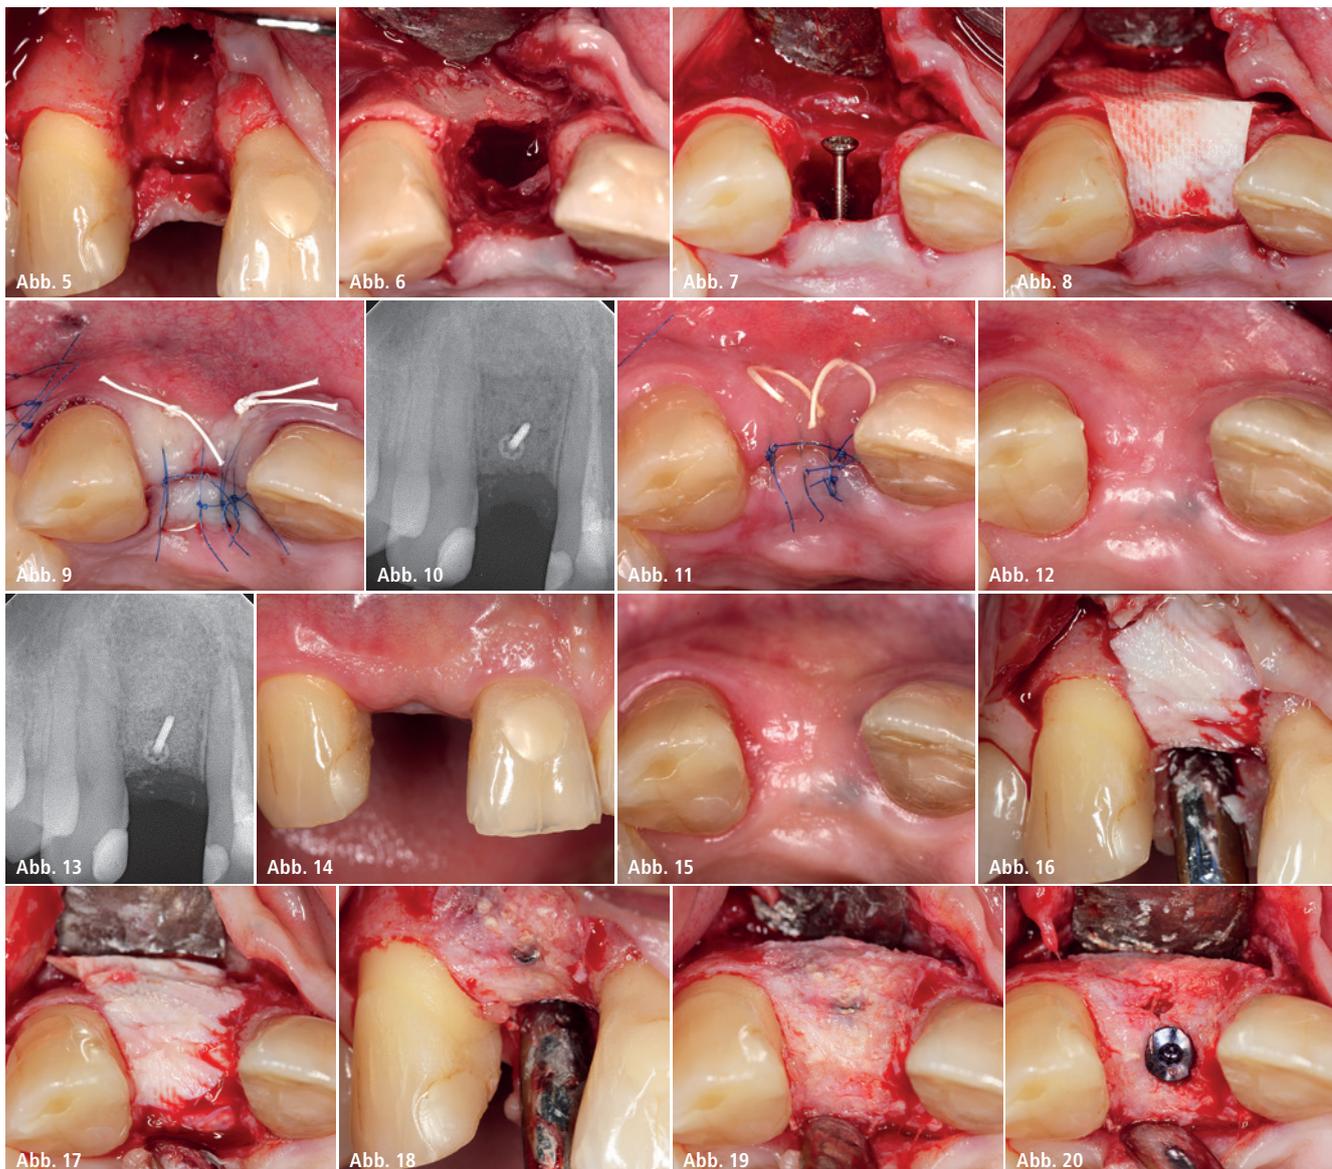
Abb. 5 und 6: Nach Lappenpräparation wird das Ausmaß des Schaltlückendefekts sichtbar. – **Abb. 7:** Insertion der Osteosyntheseschraube in die palatinale Knochenlamelle in der Defektmittelpunkt zur späteren Stützung der Membran. – **Abb. 8:** Situation nach Augmentation mit Bio-Oss und der OSSIX PLUS Membran. – **Abb. 9:** Situation nach spannungsfreiem zweischichtigem Wundverschluss. – **Abb. 10:** Röntgenkontrolle nach Augmentation. – **Abb. 11:** Nahtentfernung acht Tage post OP: Komplikationslose frühe Wundheilung. – **Abb. 12:** Reizfreie Situation vier Wochen nach Augmentation. – **Abb. 13:** Röntgenkontrolle nach fünf Monaten zeigt stabile knöchernen Verhältnisse und ein gut integriertes Knochenersatzmaterial. – **Abb. 14 und 15:** Klinische Situation bei Reentry nach sechs Monaten: Komplikationslose Lappenpräparation; Reste der OSSIX PLUS Membran sind immer noch vorhanden. – **Abb. 16 und 17:** Nach Reentry finden sich noch intakte Reste der Ribose-vernetzten Membran. – **Abb. 18 und 19:** Nach Entfernung der Membran zeigt sich die hervorragende knöchernen Konsolidierung und der gute Volumenerhalt; es ist keine Weichgewebeeinfiltration in die Partikel erkennbar. – **Abb. 20:** Situation nach Entfernung der Osteosyntheseschraube und Implantation. Ausreichendes Hartgewebeangebot im bukkalen Aspekt.

Mukoperiostlappen wurde nach Anlegen einer midkrestalen horizontalen Inzision durchgeführt. Zur Verbesserung des Zugangs und zur besseren Möglichkeit eines spannungsfreien Wundverschlusses wurde eine vertikale Entlastungsinzision distal von Zahn 13 gesetzt. Der Defekt wurde gründlich von Resten des nicht integrierten Aufbaumaterials und von Granulationsgewebe gesäubert. Abbildungen 5 und 6 zeigen das Ausmaß des tiefen Schaltlückendefekts.

Zur besseren Graft-Stabilisierung und Unterstützung der Membran wurde im Zentrum des Defekts eine Osteosyntheschraube (Meisinger, Länge 10 mm, Ø 1 mm) in der palatinalen Knochenlamelle fixiert. Die Positionierung erfolgte im vertikalen Aspekt nach krestal versetzt, zur Verbesserung des späteren Knochenvolumens an der Implantatschulter (Abb. 7 und 10).

Der Defekt wurde mit einem langsam resorbierenden KEM aufgefüllt (Bio-Oss, Geistlich) und mit der Ribose-vernetzten Kollagenmembran abgedeckt (OSSIX PLUS, REGEDENT GmbH). Aufgrund der guten Anliegeeigenschaften ist eine Fixation mit Pins nicht notwendig, die Membran wurde mesial und distal ca. 1 mm überlappend platziert. Die Membran wurde über den Kieferkamm nach palatinal unter dem Periost fixiert und zur optimalen Adaptation nach apikal birnenförmig zugeschnitten (Abb. 8).

Der spannungsfreie Wundverschluss erfolgte durch eine Kombination von Einzelknopf- und horizontalen Matratten-Haltenähten (Abb. 9). Die Nähte wurden nach acht Tagen entfernt (Abb. 11), der weitere Heilungsverlauf verlief komplikationslos. Abbildung 12 zeigt die reizfreie Situation vier Wochen post OP.

sich stabile knöcherne Verhältnisse und ein gut integriertes Knochenersatzmaterial. Abbildungen 14 und 15 verdeutlichen das nun stark verbesserte horizontale Gewebeangebot in Regio 12. Nach Eröffnung (Abb. 16 und 17) fanden sich noch deutlich intakte Areale der Ribose-vernetzten Membran. Diese wurden zur Entfernung der Osteosyntheschraube entfernt. Es zeigte sich nun die hervorragende knöcherne Konsolidierung und der gute Volumenerhalt, es war keine Weichgewebeeinfiltration in die Partikel zu erkennen (Abb. 18 und 19).

Nach Entfernung der Osteosyntheschraube erfolgte die Implantation (T3 Implantat, Zimmer Biomet, Länge 13 mm, Ø 3,25 mm). Abbildungen 20 und 23 zeigen die Situation mit einem optimalen Hartgewebeangebot im bukkalen Aspekt des Implantats. Zur Verbesserung der periimplantären Weichgewebesituation wurde nach bukkal ein Bindegewebstransplantat eingebracht (Abb. 21).

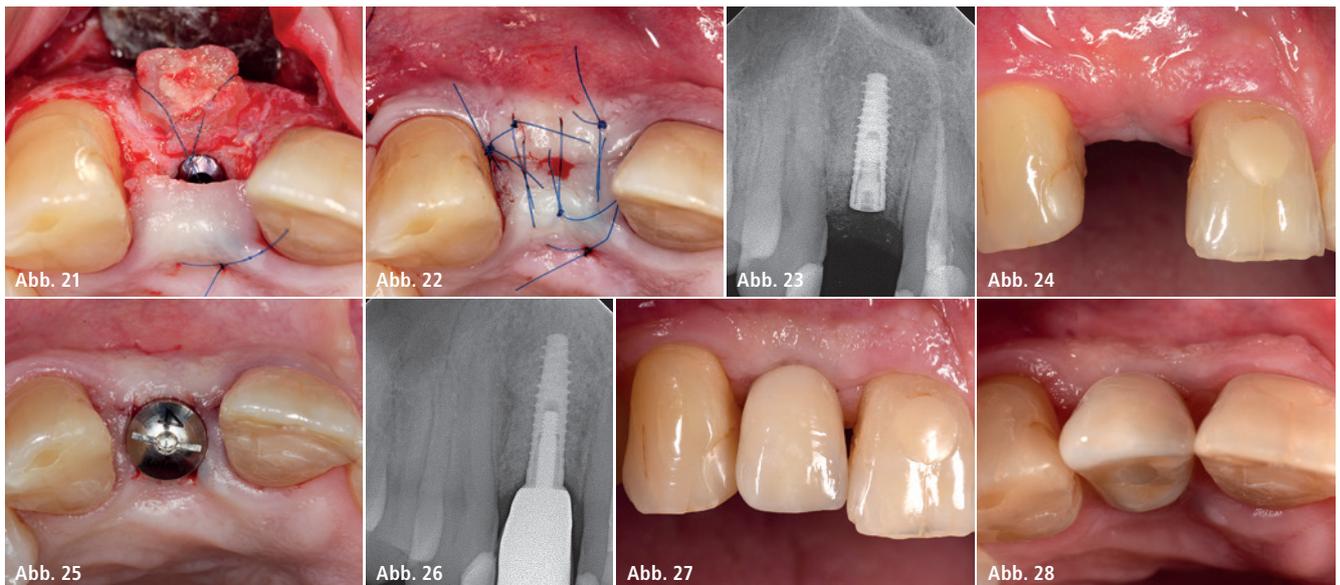
Abb. 21: Verbesserung der periimplantären Weichgewebesituation mit einem BGT. – **Abb. 22:** Situation nach Wundverschluss. – **Abb. 23:** Röntgenbild nach Implantation. **Abb. 24 und 25:** Klinische Situation bei Freilegung: Stabile Gewebesituation. – **Abb. 26:** Röntgenbild nach Insertion der finalen Krone. – **Abb. 27 und 28:** Klinisches Bild nach Eingliederung.

Nach dem Wundverschluss (Abb. 22) wird das so erzielte deutlich verbesserte horizontale Gewebevolumen in Regio 12 deutlich. Abbildungen 24 und 25 zeigen die stabilen Gewebesituationen zum Zeitpunkt der Freilegung (drei Monate nach Implantation), insbesondere im bukkalen Aspekt von Implantat 12.

Die Insertion der finalen verschraubten Zirkonoxidkrone erfolgte sechs Wochen nach der Freilegung (Abb. 26–28).
