Patientenfall

Zirkon und Metallkeramik nebeneinander

ZT Iris Burgard/München

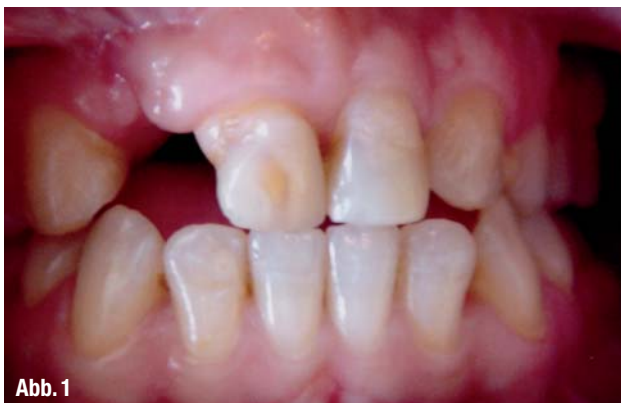
Abb. 1

▲ Abb. 1: Situation vorher: 1er stark verdreht, 2er fehlen, Lücke an 12/13. ▲ Abb. 2: Gerüste für 11, 21, 23 aus Presskeramik; Implantataufbau an 12/13.

■ **Schon vorab sei gesagt**, dass dieser Arbeit eine gründliche Planung vorausging. Leider gibt es nur ein eher schlechtes Bild der Situation vorher, aber man kann erkennen, dass die Zähne eine sehr eigenwillige Stellung haben und auch zu kurz aussehen (Abb. 1). Durch eine Lippen-Kiefer-Gaumenspalte war seit Geburt eine Lücke in der Front, die nun geschlossen werden sollte.

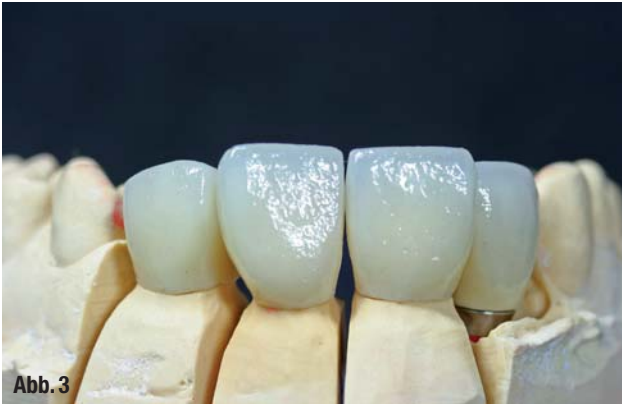
Abb. 3

▲ **Abb. 3:** Fertig verblendete Front – jetzt sind die 1er leicht verlängert und auf dem Implantat sowie dem präparierten Zahn 23 wurde jeweils ein kleiner Schneidezahn gearbeitet. ▲ **Abb. 4:** Kronen und Implantat sind neu im Mund integriert ...

unterschiedlichen Massen und der verschiedenen Brenntemperaturen in Etappen erfolgen. Aber schon auf dem Modell kann man erkennen, dass die Kronen trotz Metallkern im Implantat farblich nicht zu unterscheiden sind (Abb. 3). Sie stehen jetzt auch gerade, und es fällt fast nicht mehr auf, dass in der Front weniger Zähne vorhanden sind: neben den zwei 1ern habe ich kleine Schneidezähne modelliert, weil diese eingefälligeres Bild ergeben als ein doch recht plump und grob wirkender Eckzahn, der direkt neben dem mittleren Schneidezahn steht. Die Prämolaren haben ja eine ähnliche Form nach bukkal, wie ein Eckzahn, und so wird er auch nicht wirklich vermisst.

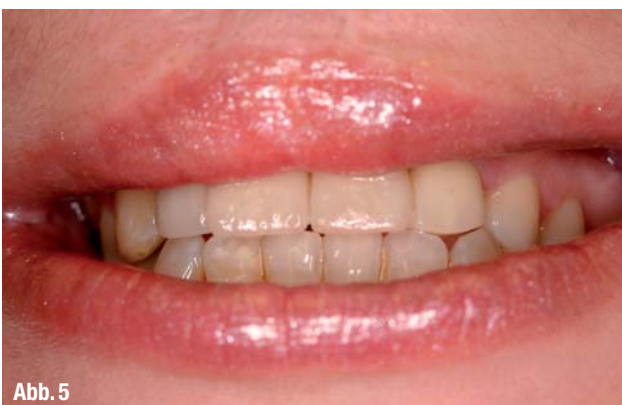
Abb. 5

▲ **Abb. 5:** ... und sorgen für eine natürliche Optik. ▲ **Abb. 6:** Die Patientin kann nun befreit lächeln.

Vollkeramikronen nur noch eingegliedert und die Implantatkrone zementiert werden. Die Patientin wartete voller Spannung darauf, sich mit der neuen Optik im Spiegel zu sehen (Abb. 5).
