# Ursachen für Keramikfrakturen

**Vollkeramische Versorgung** erzielen mittlerweile einen stetig zunehmenden Marktanteil gegenüber der konventionellen Metallkeramik. Gerade die Diskussion um Biokompatibilität sowie die gestiegenen Ansprüche der Patienten für ästhetische Alternativen trieb die Entwicklung von hochfesten, vollkeramischen Gerüstmaterialien auf Zirkonoxidbasis ( $ZrO_2$ ) voran. Entsprechend standardisierte Fertigungsmethoden mittels CAD/CAM-Technologie gingen mit der eigentlichen Materialoptimierung einher. Das hochfeste Zirkonoxid bietet große mechanische Sicherheitsreserven mit weitem Indikationspotenzial und steht als Alternative zur Metallkeramik besonders im Fokus von Wissenschaft und Praxis. Es besitzt allerdings werkstoffspezifische Eigenheiten und bedarf einer abgestimmten Verarbeitung in Labor und Praxis, um die hohen Erwartungen und damit den klinischen Erfolg über Jahre zu gewährleisten.

Priv.-Doz. Dr. Ulrich Lohbauer/Erlangen, Priv.-Doz. Dr. Sven Reich/Aachen

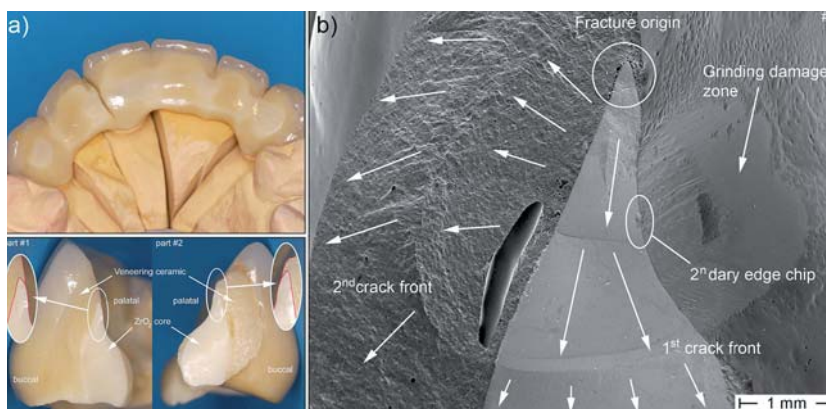
▲ **Abb. 1:** Frakturierte Zirkonoxid-Frontzahnbrücke mit Erhalt der beiden Bruchfragmente nach Entnahme aus der Mundhöhle (a). Die fraktografische Analyse zeigt die Ausprägung von typischen Linienmustern und Haltelinien, die auf den Bruchursprung zurückverweisen (b). Des Weiteren sind verarbeitungstechnische Fehler erkennbar (Blase in der Verblendung, nachträgliche Zirkonoxidbearbeitung). Besonders die nachträgliche Reduktion der Gerüstdimension ist hier als Bruchursache zu nennen.

ebenfalls erhältlich, für zirkonoxidgetragenen Zahnersatz jedoch liegt die klinische Erfahrung erst bei maximal fünf Jahren. So werden in vergleichenden Studien an 3- bis 5-gliedrigen Seitenzahnbrücken über drei Jahre ähnliche Verlustraten wie bei Verwendung von Metallkeramik beobachtet. Es wird aber über gehäuftes Auftreten von Chippingfrakturen in der Verblendung und eine noch immer defizitäre Passgenauigkeit beschrieben. Voraussetzung für den Erfolg von vollkeramischen Restaurationen ist die strikte Einhaltung von Präparations- und Verarbeitungsrichtlinien, die zum Teil erheblich vom gewohnten Umgang mit Metallkeramik abweichen. Es werden z. B. bei optimaler Fertigung, Randgestaltung und Einhaltung der Verbinderdimensionen keine Frakturen der  $ZrO_2$ -Gerüste verzeichnet. Abbildung 1 verdeutlicht einen unsachgemäßen Umgang mit Zirkonoxid, der zur Gerüstfraktur führte.
