Vorhersagbare Natürlichkeit durch Prothesenzähne

Im Fachbeitrag beschreibt ZT Darius Northey den Einsatz der neuen VITA Prothesenzähne für eine implantatgetragene Restauration.

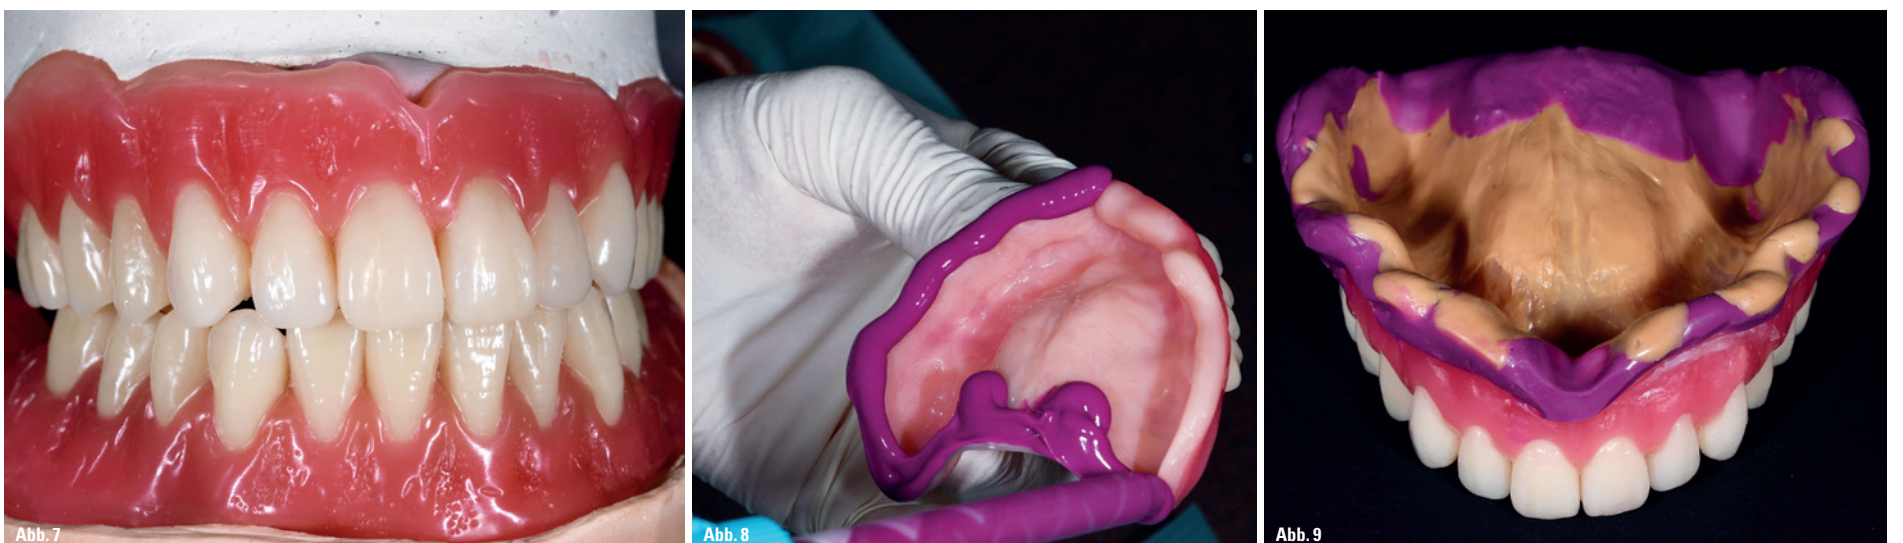
Abb. 7: Die finale Wachsaufstellung im Artikulator mit modellierter gingivaler Anatomie vor der Einprobe. **Abb. 8:** Nach der Einprobe wurde im Oberkiefer eine mukodynamische Abformung mit der Aufstellung genommen. **Abb. 9:** Die finale okklusionsgerechte, mukodynamische Abformung in der duplierten Prothesenbasis.

Nach kompletter funktioneller und ästhetischer Einprobe wurde im Oberkiefer eine mukodynamische Abformung mit Wachsaufstellung auf duplierter Basis genommen. Der Biss wurde mit Silikon registriert. Im
