## Vorhersagbare Natürlichkeit durch Prothesenzähne

Im Fachbeitrag beschreibt ZT Darius Northey den Einsatz der neuen VITA Prothesenzähne für eine implantatgetragene Restauration.

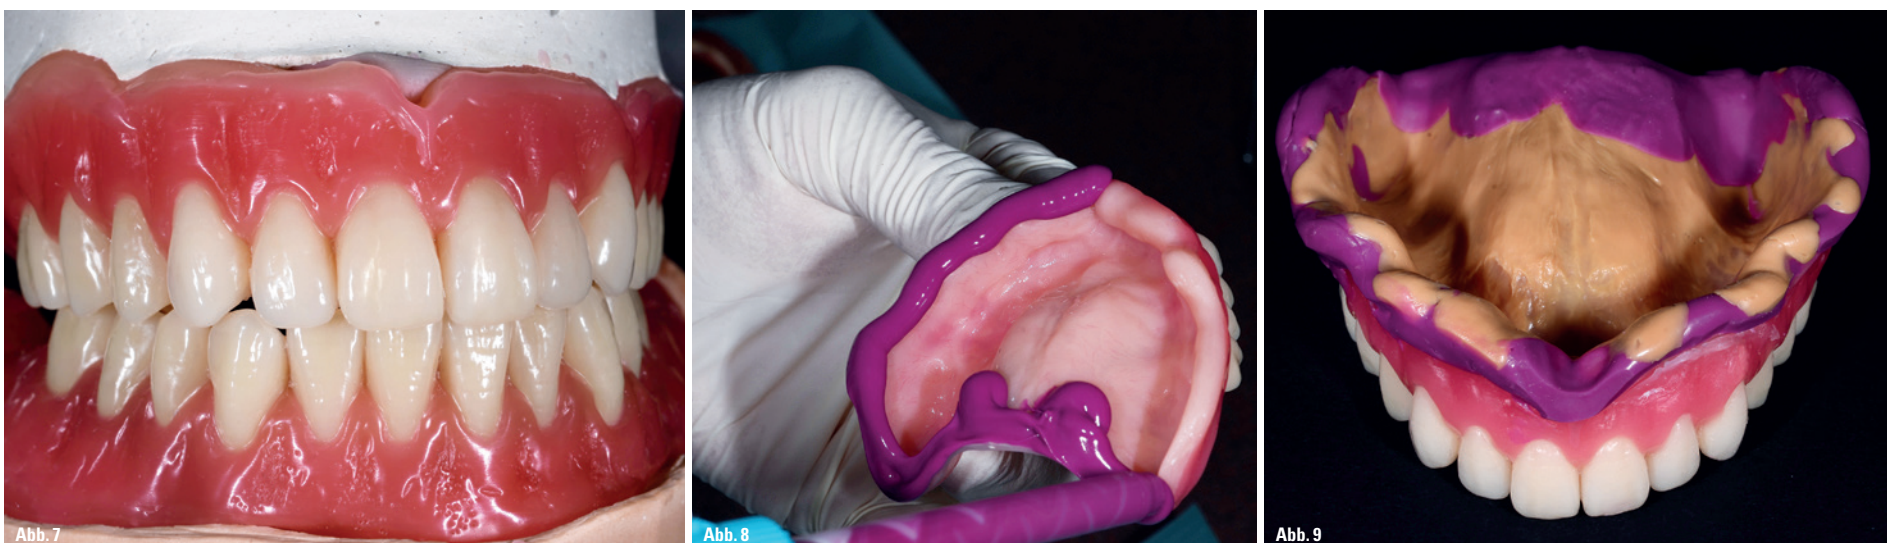
**Abb. 7:** Die finale Wachsaufstellung im Artikulator mit modellierter gingivaler Anatomie vor der Einprobe. **Abb. 8:** Nach der Einprobe wurde im Oberkiefer eine mukodynamische Abformung mit der Aufstellung genommen. **Abb. 9:** Die finale okklusionsgerechte, mukodynamische Abformung in der duplierten Prothesenbasis.

Nach kompletter funktioneller und ästhetischer Einprobe wurde im Oberkiefer eine mukodynamische Abformung mit Wachsaufstellung auf duplierter Basis genommen. Der Biss wurde mit Silikon registriert. Im
