Das einteilige Keramikimplantat

Dr. Umut Baysal, Dr. Arzu Tuna, Mitsutaka Fukushima, Dr. Rainer Valentin

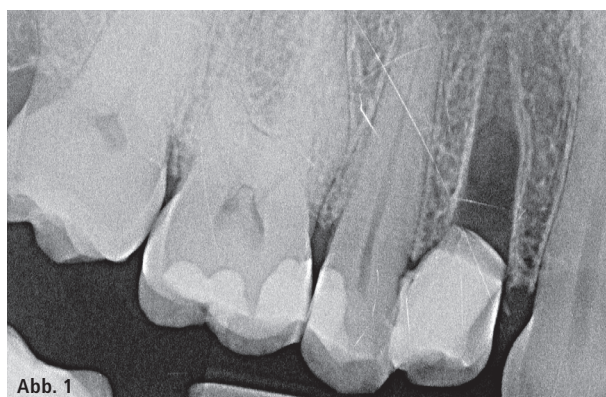
Abb. 1

Abb. 1: Zahnfilm nach Replantation der Zahnkrone 14. – Abb. 2: Klinische Situation nach Replantation.

dieses Konzeptes können Sie über den QR-Code „Baysal/Tuna CD 2/17“ auf der letzten Seite dieses Beitrags nachlesen). Die Abbildung 1 zeigt einen Zahnfilm nach Replantation der Zahnkrone 14 und Abbildung 2 die klinische Situation nach Replantation.

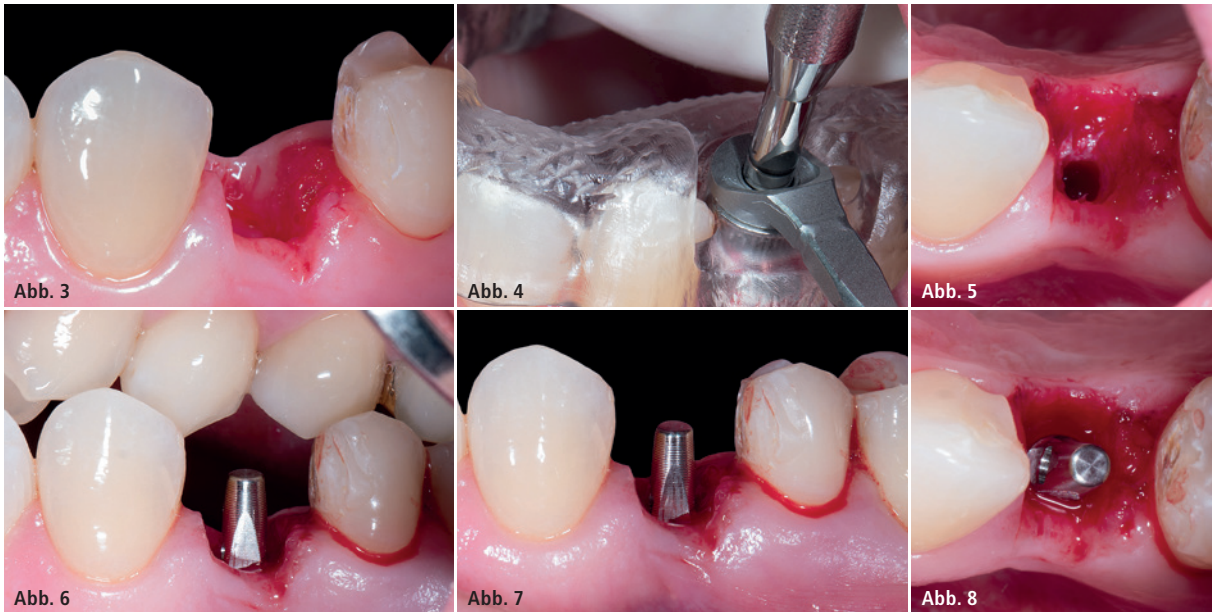
Abb. 3: Zustand nach Entfernung der replantierten Krone. – **Abb. 4 und 5:** Vorgehen mit Osteotom. – **Abb. 6–8:** Überprüfung der Implantatposition und Aufbauhöhe.

Nach der Betäubung wurde die replantierte Zahnkrone entfernt (Abb. 3). Es folgte ein Zugang zum Operationsgebiet mit einer Schnittführung im Bereich des Emergenzprofils. Die Pilotbohrung wurde mit dem Guided Set (Straumann) und der Bohrschablone (SICAT) durchgeführt. Zur weiteren Implantatbettauflbereitung wurde auf die Verwendung der Bohrer

verzichtet und Osteotome (Straumann) kamen zum Einsatz. Dies ermöglichte ein nichtsubtraktives Vorgehen (Abb. 4 und 5). Mit dem Positionsindikator konnten nach der ersten Bohrung die Implantatposition und die Aufbauhöhe überprüft werden (Abb. 6–8).

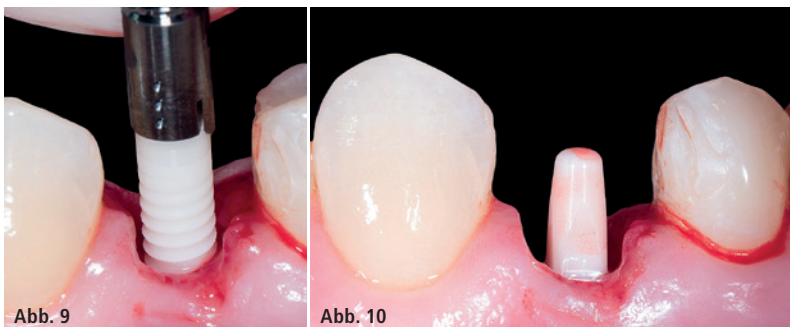
Abb. 9 und 10: Insertion des Implantats Regio 014.

Nach Spülung des Bohrstellens erfolgte die Insertion des Implantats in Regio 014 (Abb. 9 und 10). Wie schon in der virtuellen Planung wurde das Implantat bis zum Übergang zwischen rauher und glat-

ter Oberfläche auf Knochenhöhe eingebracht. Das Weichgewebe kann sich nun an den 1,8 mm hohen glatten Hals anlagern. Dieser konstruktionsbedingte Vorteil ist den Tissue Level Implantat-Anwendern schon bekannt. Anschließend wurde eine Schutzkappe mit einem temporären Zement aufgesetzt (Abb. 11). Es folgte eine Röntgenkontrollaufnahme mittels Zahnfilm (Abb. 12). Die Patientin wurde angewiesen, in der ersten Woche eine Schutzschiene zu tragen.

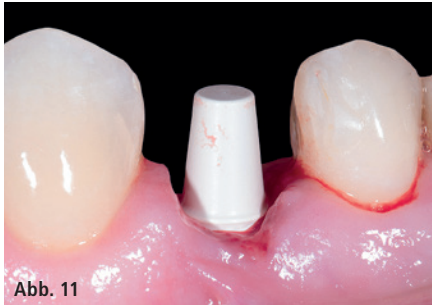
Abb. 11

Abb. 11: Schutzkappe. – **Abb. 12:** Röntgenkontrollaufnahme. – **Abb. 13:** Reduzierte Approximalkontakte.

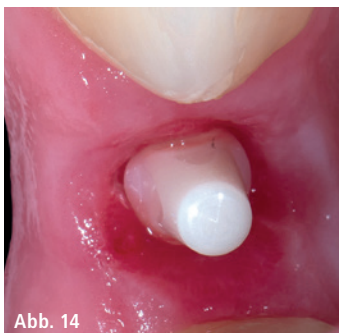
Abb. 14

Abb. 14: Emergenzprofil nach acht Wochen. – **Abb. 15:** Abformkappe auf dem Implantat. – **Abb. 16:** Abdruck mit Abformkappe.

Acht Wochen nach Implantatinsertion kam die Patientin zur Abformung in unsere Praxis. Die provisorische Krone wurde abgenommen und Zementreste entfernt. Die umliegenden Gewebe sahen reizlos aus. Ein schönes Emergenzprofil lag vor (Abb. 14). Eine Abformkappe, die auf dem Implantat einrastet, wurde aufgebracht. Es folgte eine Doppelmischabformung mit einem konfektionierten Löffel (Abb. 15 und 16). Es folgten mehrere Fotoaufnahmen mit verschiedenen Farbschlüsseln.

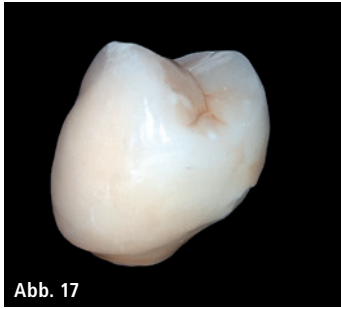
Abb. 17

Abb. 17: Fertige Krone. – Abb. 18: Zugang zur Kontrolle der adhäsiven Befestigung. – Abb. 19: Nahtverschluss nach der adhäsiven Befestigung.

Die Krone wurde von Zahntechniker Mitsutaka Fukushima (ART JUSTICE Dental Studio, Japan) hergestellt (Abb. 17). Um Zementreste beim Einsetzen der Krone und damit verbundene Entzündungsreaktionen zu vermeiden, wurde ein Zugang zum Kronenrand mit einer Papillenerhaltungstechnik durchgeführt

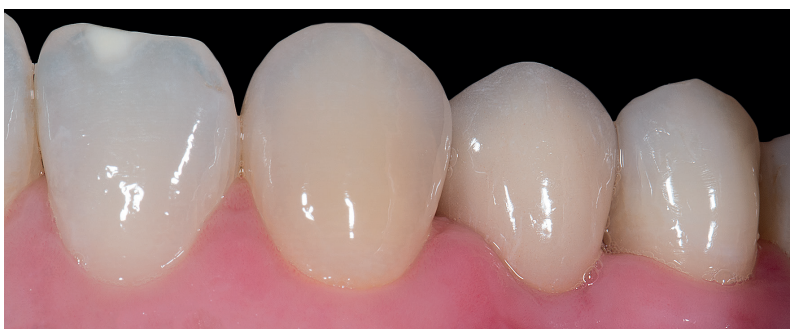
Abb. 20: Zustand nach sechs Monaten.

(Abb. 18). Nach der adhäsiven Befestigung der Krone wurden alle Zementreste entfernt und das Operationsgebiet mit zwei Einzelknopfnähten verschlossen (Abb. 19). Die Abbildung 20 zeigt das Ergebnis nach sechs Monaten.
