Endodontische Komplikationen – Prävention und Management

FACHBEITRAG Das Wurzelkanalsystem mit seiner komplexen Anatomie hält eine Reihe von „Fallstricken“ für den endodontisch tätigen Zahnarzt bereit. Dabei lassen sich kleinere „Fehler“, wie zum Beispiel die Unterdimensionierung der Trepanationsöffnung, durch eine gezielte Erweiterung derselben leicht korrigieren – mit enorm positiven Auswirkungen auf die gesamte folgende Behandlung. Anders stellt sich diese Situation bei Komplikationen dar, welche den Behandler veranlassen müssen, den Patienten akut stationär aufnehmen zu lassen.

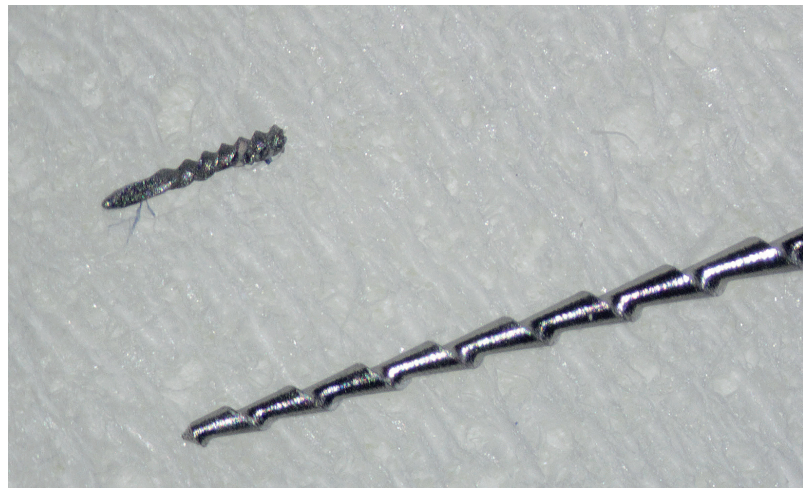
Abb. 6: Separierte Ultraschallspitze im Vergleich mit einer Hedström-Feile ISO 10.

Stufen durch einen zu forcierten Einsatz der Feile zu verursachen. Des Weiteren kann die Überbelastung der graziilen Ultraschallfeile zu einer Fraktur derselben führen. Eine stetige Kontrolle des Zustands eingesetzter Instrumente hilft, diese rechtzeitig zu entsorgen. Zudem verhindert der provisorische Verschluss bereits aufbereiteter Kanäleingänge mittels Wattepellet oder Teflonband die Translokation des frakturierten Feilenfragments in einen anderen Kanal (Abb. 6). Im Anschluss an die erste sonoabrasive Überwindung der Stufe helfen leicht vorgebogene Stahlfeilen (z. B. Hedström-Feilen), diese abschließend zu glätten und einen sauberen Gleitpfad für die folgenden Nickel-Titan-Feilen zu schaffen.

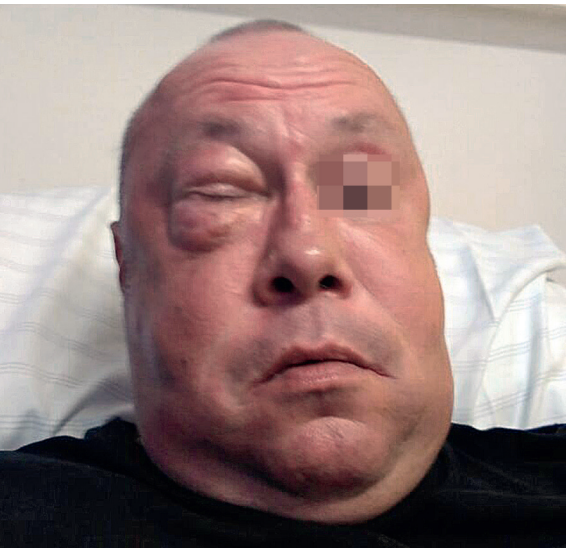
Abb. 7: Unilaterales Weichteilemphysem.

Bei Vorliegen einer solchen Perforation kann es mitunter zu einer eindrucksvollen Symptomatik kommen. Ein solches Zusammentreffen ungünstiger Umstände lag auch bei diesem überwiesenen Patientenfall vor (Abb. 7).

Lokalanästhesie war jedoch die Behandlung des „vermeintlichen“ Wurzelkanals, so auch die Spülung mit Natriumhypochlorit, vom Patienten zunächst nicht bemerkt worden. Der daraufhin folgende Einsatz des Luftblägers zur Verbesserung der Sicht führte zu einer sich rasant entwickelnden, unilateralen Weichteilanschwellung, woraufhin der Patient hospitalisiert und stationär aufgenommen wurde. Dort wurde im Rahmen der Therapie intravenös ein Antibiotikum verabreicht. Da eine anaphylaktische Reaktion nicht ausgeschlossen werden konnte, erfolgte zudem noch die i.v.-Gabe eines Antihistaminikums und Glukokortikoids. Die Schwellung klang bereits nach kurzer Zeit wieder ab, woraufhin der Patient tags darauf entlassen werden konnte. Klinisch zeigte sich drei Wochen darauf eine deutlich erhöhte Sondierungstiefe vestibulär, wo auch die Perforation anzunehmen ist (Abb. 8). Nach Darstellung des Wurzelkanals, mechanischer und chemischer Aufbereitung erfolgte die thermoplastische Obturation des Wurzelkanalsystems und der Perforationsverschluss mit ProRoot® MTA (Dentsply Sirona; Abb. 9). Das Emphysem nach einer endodontischen Behandlung ist ein seltenes, jedoch bekanntes Risiko.²¹ Die rasche Zunahme der Schwellung, vom Patienten beschriebene Schmerzen und Pergamentknistern im Weichgewebe sind Anzeichen einer solchen Komplikation. Mitunter kann sich ein Hämatom über dem Punctum maximum bilden. Das Risiko der Ausbreitung ins Mediastinum über para- und retropharyngeale Wege sollte den Behandler veranlassen, den Patienten stationär aufnehmen zu lassen. Die Entstehung eines Emphysems während der Wurzelkanalbehandlung lässt sich zumeist entweder auf die

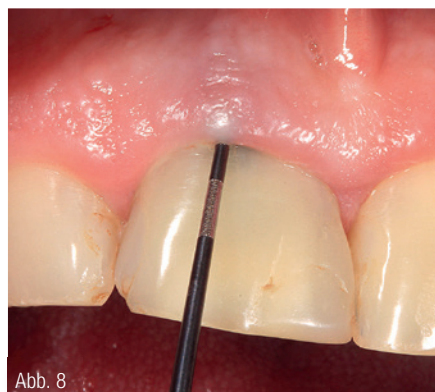
Abb. 8

Abb. 8: Erhöhte Sondierungstiefe im Bereich der Perforation. Abb. 9: Zustand nach der Wurzelfüllung und Perforationsdeckung.

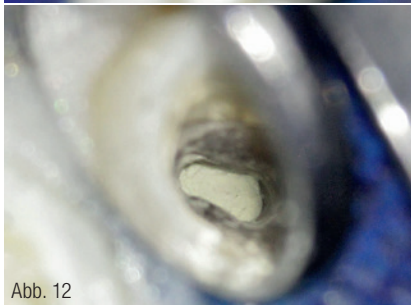
Abb. 11: Zustand nach der Revision von Zahn 17, das offene Foramen ist mikroskopisch sichtbar. Abb. 12: Apikaler Verschluss mit ProRoot MTA® (Dentsply Sirona). Abb. 13: Röntgenkontrolle des apikalen Verschlusses, Schichtdicke des MTA beträgt 3–4 mm. Abb. 14: Die thermoplastische Obturation. Abb. 15: Röntgenkontrolle nach der Wurzelfüllung und dem adhäsiven Verschluss.

Insbesondere nach Revisionsbehandlungen besteht die Gefahr der iatrogenen Erweiterung der apikalen Konstriktion. Missempfindungen des Patienten beim Spülen oder Trocknen der Kanäle sowie anhaltende bzw. wiederholte Blutungen aus dem Wurzelkanal können hinweisend auf ein erweitertes oder offenes Foramen apicale sein. Eine mikroskopische Darstellung, soweit vorhanden und möglich, sichert die Diagnose. Ein Verschluss des erweiterten Foramen apicale (Abb. 11) muss mit dafür geeigneten Materialien erfolgen. Hier, wie auch bei der Perforationsdeckung, sind bioaktive Materialien wie MTA Mittel der Wahl (Abb. 12). Nach Insertion von MTA erfolgen die röntgenologische Kontrolle der Lage und der Schichtdicke des apikalen Verschlusses (Abb. 13). Um eine ausreichende mikrobielle Abdichtung zu gewährleisten, sollte eine Schichtdicke von 3–4 mm erreicht werden. Eine Korrektur der Position sowie eine Kompaktation des MTA lassen sich am besten mittels ultraschallaktivierter Feilen realisieren.

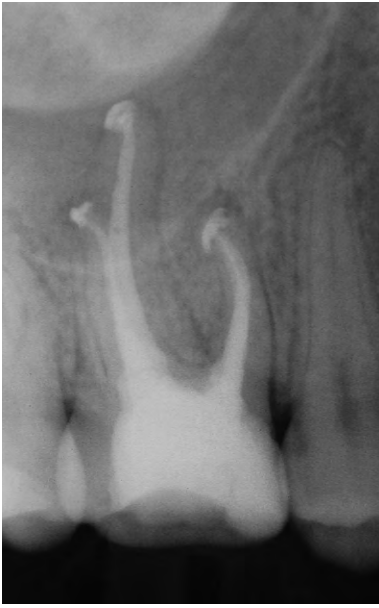
Abb. 16: Intendiertes Überpressen von Sealeranteilen („Puff“). Als Sealer kam AH Plus zum Einsatz.

Kontrovers diskutiert wird ein intendiertes, minimales (!) Überpressen von Sealern im Rahmen der Wurzelfüllung, der sogenannte „Puff“ (Abb. 16). Dieser ist für viele Endodontologen Zeichen des Erfolgs einer dreidimensionalen Obturation des Wurzelkanalsystems, andere kritisieren die mögliche immunologische Reaktion auf das Fremdmaterial in der periapikalen Region.⁸ Bei speziellen Obturationsmethoden, wie zum Beispiel der „Schilder-Technik“, sind solche „Puffs“ kaum zu vermeiden bzw. gewollt. Die Wahl des richtigen Sealers kann auch hier die Komplikationswahrscheinlichkeit zu-
