# Endodontische Komplikationen – Prävention und Management

**FACHBEITRAG** Das Wurzelkanalsystem mit seiner komplexen Anatomie hält eine Reihe von „Fallstricken“ für den endodontisch tätigen Zahnarzt bereit. Dabei lassen sich kleinere „Fehler“, wie zum Beispiel die Unterdimensionierung der Trepanationsöffnung, durch eine gezielte Erweiterung derselben leicht korrigieren – mit enorm positiven Auswirkungen auf die gesamte folgende Behandlung. Anders stellt sich diese Situation bei Komplikationen dar, welche den Behandler veranlassen müssen, den Patienten akut stationär aufnehmen zu lassen.

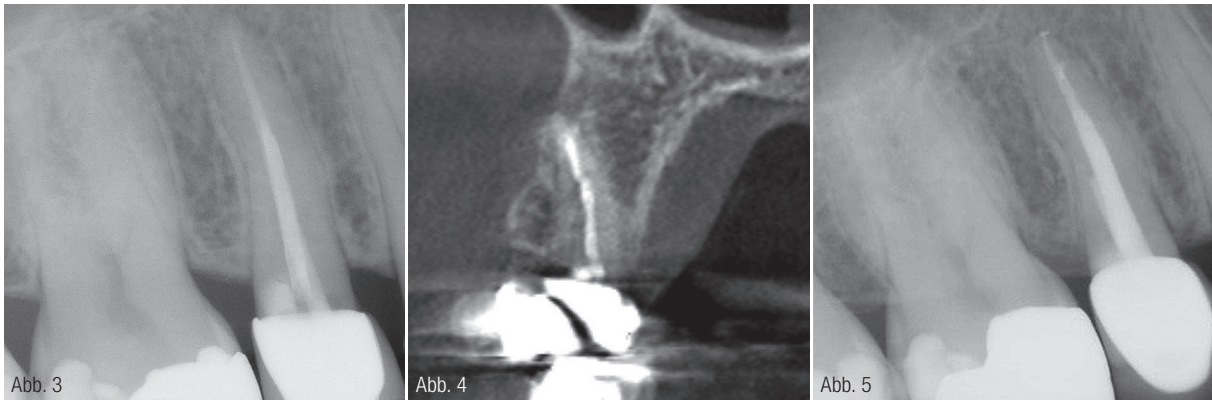
Abb. 3: Zweidimensionale Darstellung der Wurzelfüllung an Zahn 15. Abb. 4: DVT der Wurzelfüllung von Zahn 15 mit Versatz der Wurzelfüllung. Abb. 5: Zustand nach Stiftentfernung und Wurzelfüllung.

Wie im vorliegenden Fall zu sehen, lässt sich die intrakanaläre Situation auf dem Zahnfilm nur unzureichend darstellen (Abb. 3). Erst die DVT zeigt eine Besonderheit, die in der Behandlungsplanung Berücksichtigung finden sollte (Abb. 4). Der Versatz der Wurzelfüllung im Übergang zum apikalen Wurzel-drittel lässt den Verdacht eines inserierten Wurzelstiftes aufkommen. Dieser Versatz ist durch eine vom Wurzelkanal abweichende Stiftbohrung zustande gekommen und stellt den Behandler vor mehrere Probleme. Der in diesem Fall inserierte Glasfaserstift muss bis tief in die Wurzel hinein mit rotierenden Instrumenten vorsichtig herausgeschliffen werden, jedoch ohne die Stiftbohrung zu stark zu extendieren oder die Wurzel zu perforieren. Zum anderen muss die vorliegende Stufe geglättet werden, um die Guttapercha im apikalen Bereich entfernen und das Wurzelkanalsystem bis zum Apex sicher und reproduzierbar mechanisch sowie chemisch reinigen und thermoplastisch füllen zu können (Abb. 5).

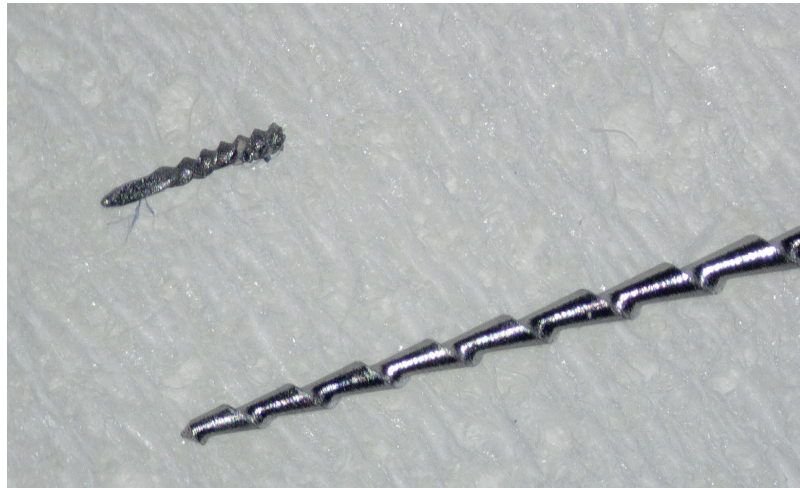
Abb. 6: Separierte Ultraschallschallspitze im Vergleich mit einer Hedström-Feile ISO 10.

Stufen durch einen zu forcierten Einsatz der Feile zu verursachen. Des Weiteren kann die Überbelastung der graziilen Ultraschallfeile zu einer Fraktur derselben führen. Eine stetige Kontrolle des Zustands eingesetzter Instrumente hilft, diese rechtzeitig zu entsorgen. Zudem verhindert der provisorische Verschluss bereits aufbereiteter Kanäleingänge mittels Wattepellet oder Teflonband die Translokation des frakturierten Feilenfragments in einen anderen Kanal (Abb. 6). Im Anschluss an die erste sonoabrasive Überwindung der Stufe helfen leicht vorgebogene Stahlfeilen (z. B. Hedström-Feilen), diese abschließend zu glätten und einen sauberen Gleitpfad für die folgenden Nickel-Titan-Feilen zu schaffen.

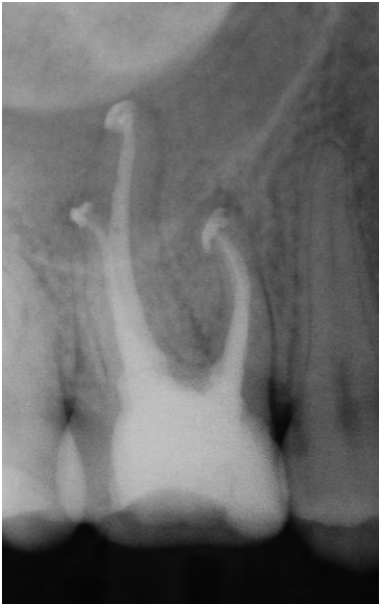
Abb. 16: Intendiertes Überpressen von Sealeranteilen („Puff“). Als Sealer kam AH Plus zum Einsatz.

Kontrovers diskutiert wird ein intendiertes, minimales (!) Überpressen von Sealern im Rahmen der Wurzelfüllung, der sogenannte „Puff“ (Abb. 16). Dieser ist für viele Endodontologen Zeichen des Erfolgs einer dreidimensionalen Obturation des Wurzelkanalsystems, andere kritisieren die mögliche immunologische Reaktion auf das Fremdmaterial in der periapikalen Region.<sup>8</sup> Bei speziellen Obturationsmethoden, wie zum Beispiel der „Schilder-Technik“, sind solche „Puffs“ kaum zu vermeiden bzw. gewollt. Die Wahl des richtigen Sealers kann auch hier die Komplikationswahrscheinlichkeit zu-
