Endodontische Komplikationen – Prävention und Management

FACHBEITRAG Das Wurzelkanalsystem mit seiner komplexen Anatomie hält eine Reihe von „Fallstricken“ für den endodontisch tätigen Zahnarzt bereit. Dabei lassen sich kleinere „Fehler“, wie zum Beispiel die Unterdimensionierung der Trepanationsöffnung, durch eine gezielte Erweiterung derselben leicht korrigieren – mit enorm positiven Auswirkungen auf die gesamte folgende Behandlung. Anders stellt sich diese Situation bei Komplikationen dar, welche den Behandler veranlassen müssen, den Patienten akut stationär aufnehmen zu lassen.

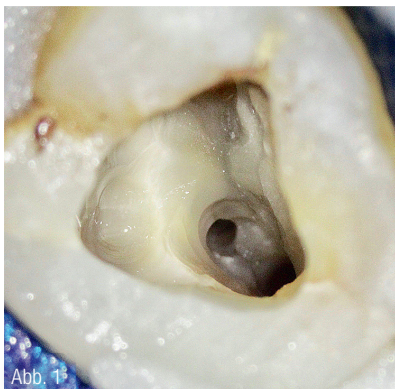
Abb. 1

Abb. 1: Zweiter palatinaler Kanal eines Oberkiefers von Zahn 27. **Abb. 2:** Mikrobiell besiedelter Zahn 26 vor der Revisionsbehandlung.

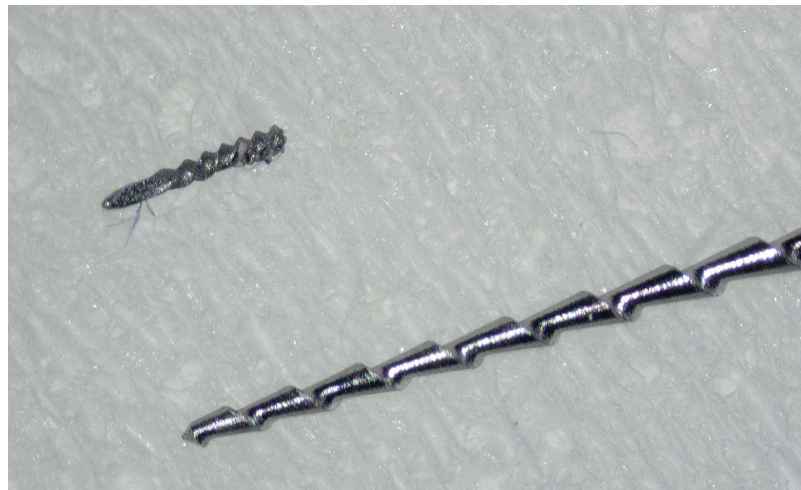
Abb. 6: Separierte Ultraschallschallspitze im Vergleich mit einer Hedström-Feile ISO 10.

Stufen durch einen zu forcierten Einsatz der Feile zu verursachen. Des Weiteren kann die Überbelastung der graziilen Ultraschallfeile zu einer Fraktur derselben führen. Eine stetige Kontrolle des Zustands eingesetzter Instrumente hilft, diese rechtzeitig zu entsorgen. Zudem verhindert der provisorische Verschluss bereits aufbereiteter Kanäleingänge mittels Wattepellet oder Teflonband die Translokation des frakturierten Feilenfragments in einen anderen Kanal (Abb. 6). Im Anschluss an die erste sonoabrasive Überwindung der Stufe helfen leicht vorgebogene Stahlfeilen (z. B. Hedström-Feilen), diese abschließend zu glätten und einen sauberen Gleitpfad für die folgenden Nickel-Titan-Feilen zu schaffen.

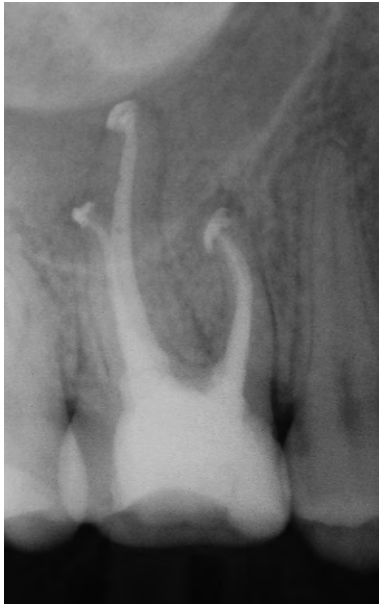
Abb. 16: Intendiertes Überpressen von Sealeranteilen („Puff“). Als Sealer kam AH Plus zum Einsatz.

Kontrovers diskutiert wird ein intendiertes, minimales (!) Überpressen von Sealern im Rahmen der Wurzelfüllung, der sogenannte „Puff“ (Abb. 16). Dieser ist für viele Endodontologen Zeichen des Erfolgs einer dreidimensionalen Obturation des Wurzelkanalsystems, andere kritisieren die mögliche immunologische Reaktion auf das Fremdmaterial in der periapikalen Region.⁸ Bei speziellen Obturationsmethoden, wie zum Beispiel der „Schilder-Technik“, sind solche „Puffs“ kaum zu vermeiden bzw. gewollt. Die Wahl des richtigen Sealers kann auch hier die Komplikationswahrscheinlichkeit zu-
