## Langzeitstabile Restauration stark verfärbter Frontzähne

Anhand eines Patientenfalls wird die Restauration von zwei mittleren Schneidezähnen des Oberkiefers durch Bleichmaßnahmen, Insertion von Glasfaserstiften des Typs DT ILLUSION™ XRO® SL mit plastischen Aufbauten aus Komposit und die anschließende Versorgung mit 360°-Veneers auf der Basis von Glaskeramik dargestellt und nach sieben Jahren klinischer Tragedauer dokumentiert.

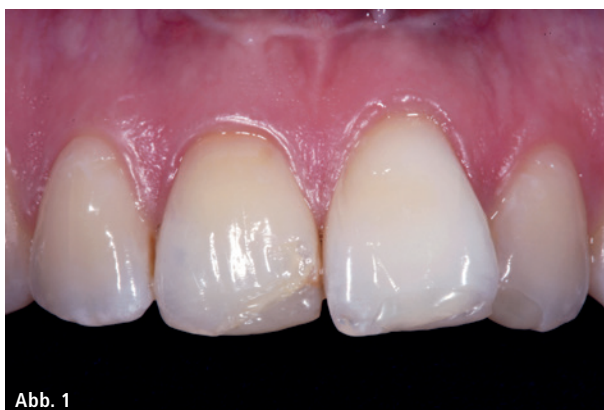
Abb. 1

erheblichen ästhetischen Beeinträchtigungen, die durch das Erscheinungsbild seiner Zähne hervorgerufen würden (Abb. 1). Nach Auswertung des klinischen Befundes und des Röntgenbefundes wurden dichte und lege artis ausgeführte Wurzelkanalfüllungen an den Zähnen 11 und 21 diagnostiziert. Es waren keine Wurzelkanalstifte vorhanden. Die ausgedehnten Kompositfüllungen beider Zähne zeigten jedoch

**Abb. 1:** Ausgangssituation Frontalansicht. Stark beeinträchtigtes ästhetisches Erscheinungsbild durch extreme Verfärbungen und Stellungsanomalien der zentralen Schneidezähne des Oberkiefers. – **Abb. 2:** Ausgangssituation in Palatinalansicht. Neben Randundichtigkeiten ist auch Sekundärkaries unter den seit mehr als fünf Jahren bestehenden Kompositfüllungen erkennbar.

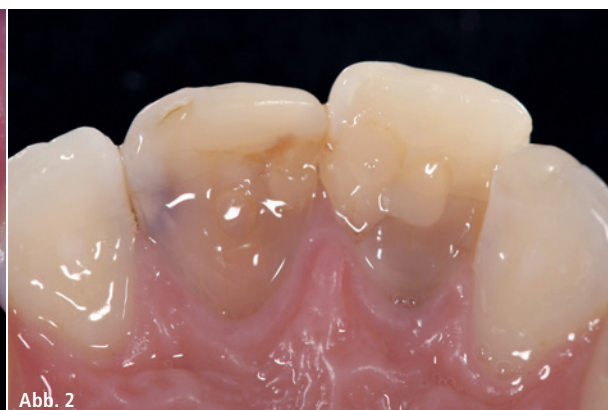
Abb. 2

Undichtigkeiten und sich darunter entwickelnde Sekundärkaries (Abb. 2). Der Patient gab an, dass die Füllungstherapien der betroffenen Schneidezähne bereits mehr als fünf Jahre zurücklagen. Die besonderen Herausforderungen bei dieser Ausgangssituation bestanden in dem Wunsch des Patienten nach einer zeitnahen Verbesserung der ästhetischen Beeinträchtigungen und somit der Wiederherstellung einer adäquaten Zahnfarbe und -stellung sowie der möglichst dauerhaften Stabilisierung der Restzahnhartsubstanz.

Vor der definitiven Therapieplanung wurden die insuffizienten Kompositfüllungen an den beiden Frontzähnen ausgetauscht und dabei die Sekundärkaries entfernt. Dies war eine wichtige Voraussetzung, um einen klaren Überblick über den Destruktionsgrad der Zähne zu gewinnen und eine mögliche Kontamination der beiden Wurzelkanäle durch Mikroorganismen infolge der über Jahre bestandenen insuffizienten und undichten Füllungen ausschließen zu können. Da beide Wurzelkanalfüllungen im Bereich der Schmelz-Zement-Grenze durch separate adhäsive Füllungen dicht abgedeckt waren, wurde auf eine Revision der Kanäle verzichtet. Der Patient und das Behandlungsteam legten sich nach einer ersten labortechnischen und klinischen Analyse auf folgenden Therapieplan fest: Zunächst sollte durch ein diagnostisches Wax-up eine Korrektur der Fehlstellung (Engstand) und der bestehenden Zahnproportionen erfolgen. Durch interne Bleichmaßnahmen sollten die betroffenen Zähne in der Vorbehandlungsphase auf einen mit der umgebenden Bezahnung harmonisierenden Helligkeitswert eingestellt werden. Der postendodontische Aufbau sollte in der Adhäsivtechnik und aufgrund der ausgeprägten Defekte mithilfe von glasfaserverstärkten Stiften in der direkten Technik erfolgen. Zur definitiven Restauration der stark geschädigten Frontzähne sollten 360°-Veneers auf der Basis von Glaskeramik eingesetzt werden.
