Langzeitstabile Restauration stark verfärbter Frontzähne

Prof. Dr. Daniel Edelhoff

Anhand eines Patientenfalls wird die Restauration von zwei mittleren Schneidezähnen des Oberkiefers durch Bleichmaßnahmen, Insertion von Glasfaserstiften des Typs DT ILLUSION™ XRO® SL mit plastischen Aufbauten aus Komposit und die anschließende Versorgung mit 360°-Veneers auf der Basis von Glaskeramik dargestellt und nach sieben Jahren klinischer Tragedauer dokumentiert.

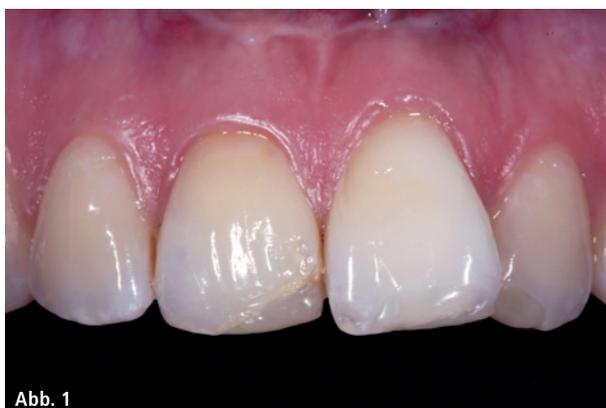
Abb. 1

erheblichen ästhetischen Beeinträchtigungen, die durch das Erscheinungsbild seiner Zähne hervorgerufen würden (Abb. 1). Nach Auswertung des klinischen Befundes und des Röntgenbefundes wurden dichte und lege artis ausgeführte Wurzelkanalfüllungen an den Zähnen 11 und 21 diagnostiziert. Es waren keine Wurzelkanalstifte vorhanden. Die ausgedehnten Kompositfüllungen beider Zähne zeigten jedoch

Abb. 1: Ausgangssituation Frontalansicht. Stark beeinträchtigtes ästhetisches Erscheinungsbild durch extreme Verfärbungen und Stellungsanomalien der zentralen Schneidezähne des Oberkiefers. – **Abb. 2:** Ausgangssituation in Palatinalansicht. Neben Randundichtigkeiten ist auch Sekundärkaries unter den seit mehr als fünf Jahren bestehenden Kompositfüllungen erkennbar.

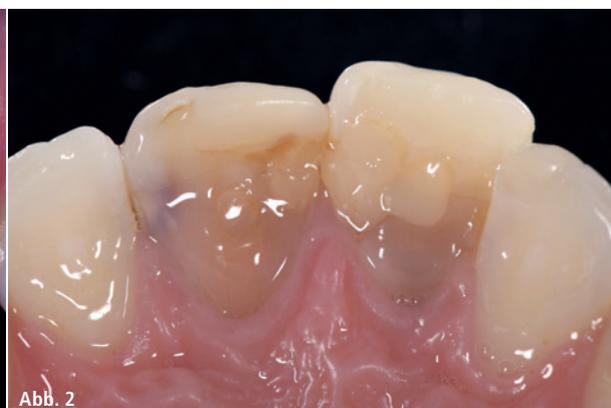
Abb. 2

Undichtigkeiten und sich darunter entwickelnde Sekundärkaries (Abb. 2). Der Patient gab an, dass die Füllungstherapien der betroffenen Schneidezähne bereits mehr als fünf Jahre zurücklagen. Die besonderen Herausforderungen bei dieser Ausgangssituation bestanden in dem Wunsch des Patienten nach einer zeitnahen Verbesserung der ästhetischen Beeinträchtigungen und somit der Wiederherstellung einer adäquaten Zahnfarbe und -stellung sowie der möglichst dauerhaften Stabilisierung der Restzahnhartsubstanz.

Vor der definitiven Therapieplanung wurden die insuffizienten Kompositfüllungen an den beiden Frontzähnen ausgetauscht und dabei die Sekundärkaries entfernt. Dies war eine wichtige Voraussetzung, um einen klaren Überblick über den Destruktionsgrad der Zähne zu gewinnen und eine mögliche Kontamination der beiden Wurzelkanäle durch Mikroorganismen infolge der über Jahre bestandenen insuffizienten und undichten Füllungen ausschließen zu können. Da beide Wurzelkanalfüllungen im Bereich der Schmelz-Zement-Grenze durch separate adhäsive Füllungen dicht abgedeckt waren, wurde auf eine Revision der Kanäle verzichtet. Der Patient und das Behandlungsteam legten sich nach einer ersten labortechnischen und klinischen Analyse auf folgenden Therapieplan fest: Zunächst sollte durch ein diagnostisches Wax-up eine Korrektur der Fehlstellung (Engstand) und der bestehenden Zahnproportionen erfolgen. Durch interne Bleichmaßnahmen sollten die betroffenen Zähne in der Vorbehandlungsphase auf einen mit der umgebenden Bezahnung harmonisierenden Helligkeitswert eingestellt werden. Der postendodontische Aufbau sollte in der Adhäsivtechnik und aufgrund der ausgeprägten Defekte mithilfe von glasfaserverstärkten Stiften in der direkten Technik erfolgen. Zur definitiven Restauration der stark geschädigten Frontzähne sollten 360°-Veneers auf der Basis von Glaskeramik eingesetzt werden.

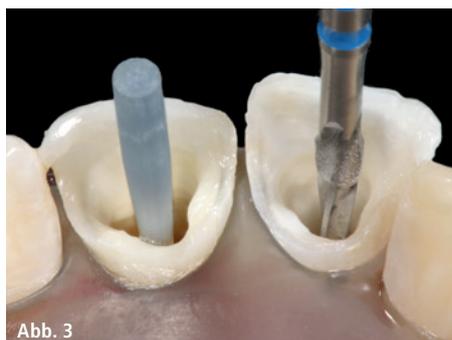
Abb. 3

Abb. 3: Stiftbohrung für den DT ILLUSION XRO SL Post (Durchmesser 2,2 mm, blau). Durch das Aufwärmen auf Körpertemperatur bei der Einprobe im Wurzelkanal ist der marginale Stiftanteil entfärbt. – **Abb. 4:** DT ILLUSION XRO SL Post (Durchmesser 2,2 mm, blau). Durch das Aufwärmen auf Körpertemperatur entfärbt sich der Stift, hier im Bereich des apikalen Drittels nach dem Anfassen. – **Abb. 5:** Palatinalansicht der Einprobe beider DT ILLUSION XRO SL Posts an den vorbereiteten Schneidezähnen. Durch das Aufwärmen auf Körpertemperatur bei der Einprobe im Wurzelkanal ist der marginale Stiftanteil des DT Posts bereits entfärbt. – **Abb. 6:** Palatinalansicht der aufgebauten und für Full-Veneers (360°, zirkuläre Veneers) präparierten Schneidezähne. Die DT ILLUSION XRO SL Posts haben sich durch das Aufwärmen auf Körpertemperatur entfärbt.

in die Pulpenkammer eingebracht. Nach dieser Neutralisationsphase konnte mit dem postendodontischen Aufbau der Pfeilerzähne begonnen werden. Dazu wurden zunächst die koronalen Abdichtungen der Wurzelkanalfüllungen entfernt und Normbohrungen für glasfaserverstärkte Stifte (DT ILLUSION™ XRO® SL, Durchmesser 2,2 mm, Farbe bei 21 °C: Blau) durchgeführt (Abb. 3). Die DT ILLUSION™ XRO® SL Stifte zeigen bei Raumtemperatur eine größenkorrelierte Einfärbung, die sie nach Eingliederung und Erwärmung auf Körpertemperatur verlieren. Bei einer möglichen Wiederentfernung kann durch eine leichte Kühlung, zum Beispiel mit einem Luftbläser, die Einfärbung wieder sichtbar gemacht werden (Abb. 4). Die Befestigung der DT Posts erfolgte volladhäsiv mit einem Mehrschritt-Adhäsivsystem (Abb. 5). Die direkten Aufbauten wurden in zwei Schritten durchgeführt: Nach Einhüllen der Stifte mit einem niedrigviskosen (flowable) Komposit wurde ein vorgewärmtes hochgefülltes viskoses Komposit der Farbe Bleach XL für das Hauptvolumen
