## Langzeitstabile Restauration stark verfärbter Frontzähne

Prof. Dr. Daniel Edelhoff

Anhand eines Patientenfalls wird die Restauration von zwei mittleren Schneidezähnen des Oberkiefers durch Bleichmaßnahmen, Insertion von Glasfaserstiften des Typs DT ILLUSION™ XRO® SL mit plastischen Aufbauten aus Komposit und die anschließende Versorgung mit 360°-Veneers auf der Basis von Glaskeramik dargestellt und nach sieben Jahren klinischer Tragedauer dokumentiert.

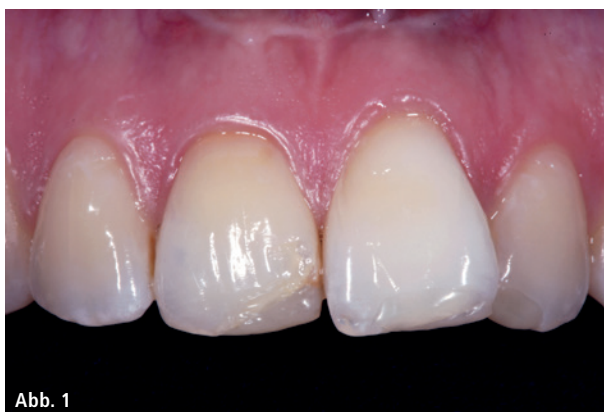
Abb. 1

**Abb. 1:** Ausgangssituation Frontalansicht. Stark beeinträchtigtes ästhetisches Erscheinungsbild durch extreme Verfärbungen und Stellungsanomalien der zentralen Schneidezähne des Oberkiefers. – **Abb. 2:** Ausgangssituation in Palatinalansicht. Neben Randundichtigkeiten ist auch Sekundärkaries unter den seit mehr als fünf Jahren bestehenden Kompositfüllungen erkennbar.

Ein 28-jähriger Patient stellte sich mit dem Wunsch vor, seine endodontisch behandelten und stark verfärbten mittleren Oberkiefer-Schneidezähne neu restaurieren zu lassen. Er gab an, seit der vor einigen Jahren durchgeführten Wurzelspitzenresektion keine Beschwerden mehr an den beiden Frontzähnen zu haben, beklagte jedoch die

erheblichen ästhetischen Beeinträchtigungen, die durch das Erscheinungsbild seiner Zähne hervorgerufen würden (Abb. 1). Nach Auswertung des klinischen Befundes und des Röntgenbefundes wurden dichte und lege artis ausgeführte Wurzelkanalfüllungen an den Zähnen 11 und 21 diagnostiziert. Es waren keine Wurzelkanalstifte vorhanden. Die ausgedehnten Kompositfüllungen beider Zähne zeigten jedoch

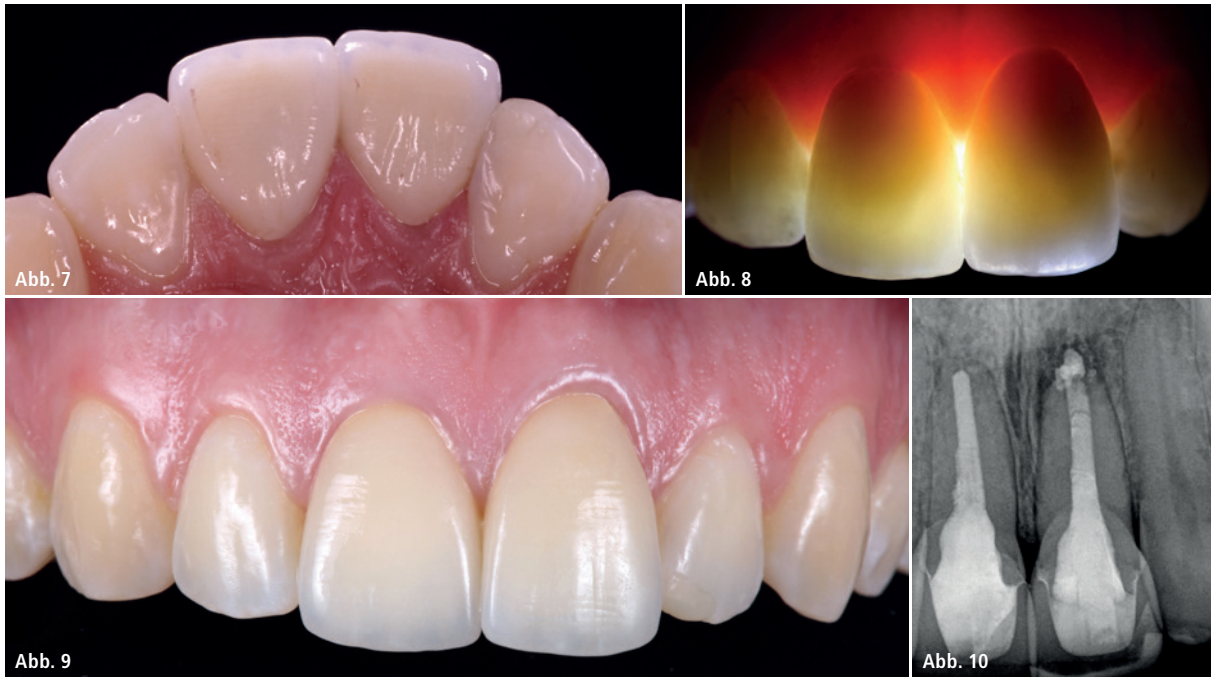
**Abb. 7:** Palatalansicht der Einprobe der Full-Veneers (360°, zirkuläre Veneers) aus Glaskeramik. Die darunter liegenden Pfeilerzähne konnten selbst bei minimaler Schichtstärke hervorragend maskiert werden. – **Abb. 8:** Durchlichtaufnahme der Oberkiefer-Frontzähne nach der Fertigstellung und Eingliederung. Durch die Kombination des DT Posts mit transluzenten Aufbaumaterialien und glaskeramischen Veneers konnte eine den natürlichen Zähnen entsprechende Lichttransmission erzielt werden. – **Abb. 9:** Nachuntersuchung sieben Jahre nach Eingliederung. Es zeigt sich auch nach sieben Jahren eine ästhetisch und funktionell höchst zufriedenstellende Situation (Zahntechniker: ZT Oliver Brix, Bad Homburg). – **Abb. 10:** Zahnfilmkontrollaufnahme nach siebenjähriger Tragedauer. Es zeigt sich eine dichte Struktur der Stiftverankerung sowie ein Überschuss des Wurzelfüllmaterials an Zahn 21.

flächen mithilfe von Reinigungsbürsten und einer fluoridfreien Reinigungspaste (Zircate, Dentsply Sirona) von Resten des Bondings befreit. Zur Kontrolle der Form- und Farbgebung wurden die Restaurationen mit einem eingefärbten Glyceringel einprobiert. Damit konnte bereits eine perfekte Maskierung der Pfeilerzähne erreicht werden, die sich in einem vom Untergrund unabhängigen einheitlichen Erscheinungsbild darstellte (Abb. 7).

Durch die Kombination transluzenter Aufbaumaterialien mit glaskeramischen Veneers konnte eine den natürlichen Zähnen entsprechende Lichttransmission erzielt werden (Abb. 8). Bei der abschließenden Überprüfung der funktionellen und ästhetischen Parameter war das Endergebnis über-
