Fehleranalyse für CAD/CAM-gefrästen Zahnersatz

Autor: Dr. André Hutsky

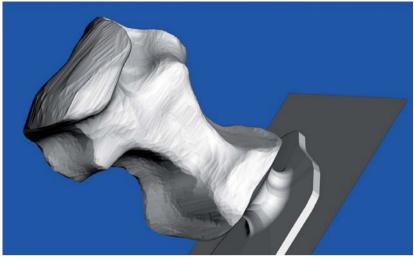
Abb. 2: Computergenerierte überdeutliche Darstellung der Fräsbahnen: Die Restaurationsform wird mittels rotierender Instrumente aus einem industriellen Keramikblock herausgeschliffen.

Daten auf das Werkstück einen abtragenden Prozess dar (Abb. 2). Die Restaurationsform wird mittels rotierender Instrumente aus einem industriellen Keramikblock herausgefräst. Da der Kopf des maschinellen Schleifkörpers dabei aus technischen Gründen einen gewissen Mindestdurchmesser besitzen muss, ergeben sich auch Konsequenzen für den Fräsprozess selbst. Der Fachmann spricht dabei von der sogenannten Fräserradiuskorrektur: Scharfkantige Grate innerhalb der Kavitätenpräparation werden von der Produktionssoftware des Computers "rundgerechnet" (Abb. 3 und 4). Obwohl die ausgesparten Partien (im µm-Bereich) bei adhäsiver Eingliederung mit Befestigungskunststoff gefüllt werden, stellen gerade Kanten im Übergang vom Kavitätenboden zur lateralen Pulpenwand eine typische Sollbruchstelle für Keramiken dar. Darüber hinaus können scharfe Kanten und spitze Ecken entlang des okklusalen Präparationsrands nur ungenügend gestützt werden, sodass Schmelzpartien dauerhaft gefährdet sind auszubrechen. Daher sollte jede Präparation so gleichmäßig wie möglich und damit materialgerecht für den Werkstoff Keramik gestaltet werden.

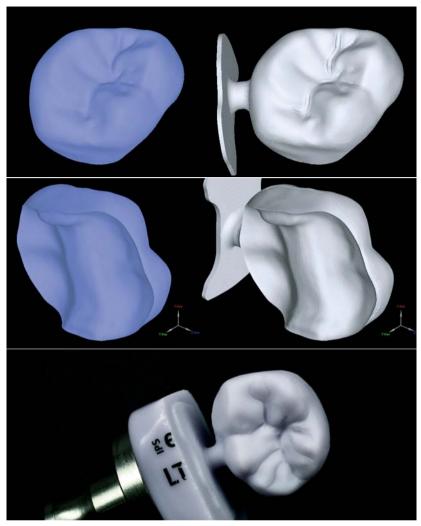
Abb. 9-11: Die neu entwickelte CNC-Frässtrategie ermöglicht eine ästhetischere Ausgestaltung des Kauflächenreliefs bei noch sanfterer, maschineller Bearbeitung der Hochleistungskeramiken.
