# Ursachenforschung: Komplikationen und Misserfolge in der Implantologie

Bei der stetig wachsenden Zahl gesetzter Implantate erhöht sich trotz der über 95-prozentigen Erfolgsquote zwangsläufig auch die Zahl der Komplikationen und Misserfolge. Prof. Dr. Daniel Buser, Universität Bern, im Gespräch mit Majang Hartwig-Kramer, Redaktionsleitung *Dental Tribune D-A-CH*.

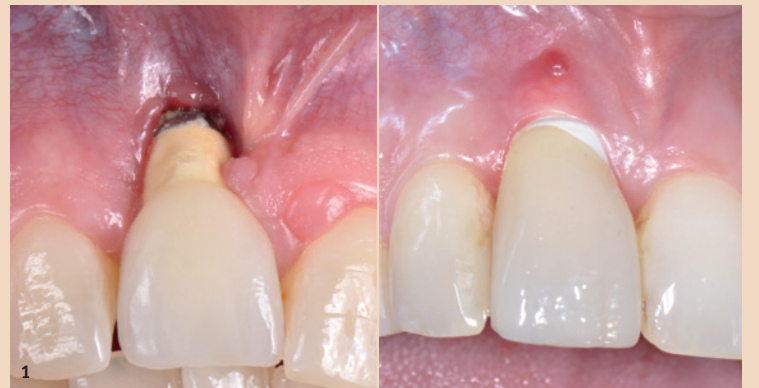
**Abb. 1:** Ästhetische Misserfolge infolge zu bukkaler Implantatinserion. Links ein Titanimplantat, rechts ein Zirkonimplantat. Die faciale Fehlposition hat bei beiden Implantaten zur typischen Mukosarezession geführt, welche die Patienten enorm stört. Bei beiden muss das Implantat entfernt werden, um das Problem zu beheben.

Bei den ästhetischen Misserfolgen sind es meist fehlpositionierte Implantate und zwar in allen drei Richtungen, orofazial, mesiodistal oder coronoapikal. Am meisten sehen wir zu bukkal inserierte Implantate, welche eine Weichteilrezession verursachen, weil das Implantat dann in der Regel keine bukkale Knochenwand aufweist. Diese Fehlposition kann im krestalen Bereich auch durch eine Fehlachse verursacht werden. Seltener sind Fehlpositionen in mesiodistaler Richtung, vor allem bei multiplen Implantaten bei Mehrfachlücken. Auch zu koronal inserierte Implantate können zu ganz un schönen Misserfolgen führen, weil so die Implantatschulter in den sichtbaren Bereich zu liegen kommt.

Bei den ästhetischen Misserfolgen treten diese meist früh auf. Sie erfordern in den meisten Fällen die Entfernung des fehlpositionierten Implantats.

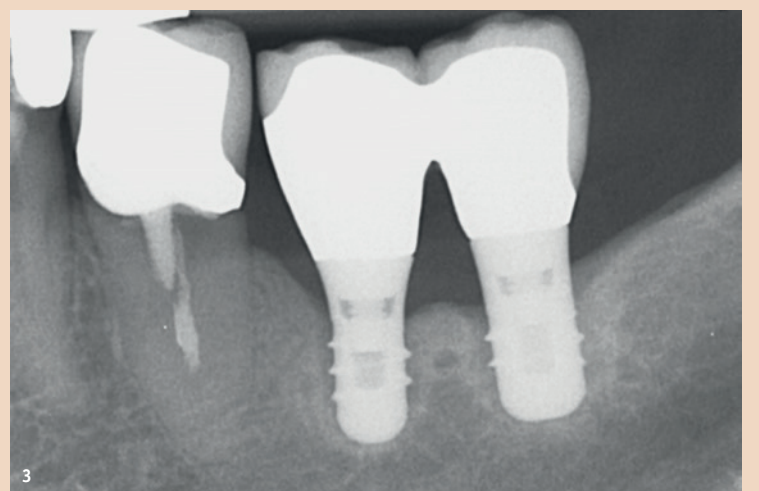
**Abb. 3:** Zwei desintegrierte Titanimplantate 20 Jahre nach Insertion. Die kurzen 6 mm-Implantate wurden damals verblockt. Beide Implantate zeigen eine dünne Aufhellung entlang des Implantat-Knochen-Interfaces. Beide Implantate zeigten während 20 Jahren nie Anzeichen einer periimplantären Infektion.

beiden erstgenannten, Implantate mit einer Desintegration. Das sind Implantate, welche ohne Zeichen einer periimplantären Infektion plötzlich beweglich werden und von Hand ausgedreht werden können. Diese Implantate zeigen im Röntgenbild entlang der Implantatoberfläche eine dünne Aufhellung, das heißt, eine Osteolyse am Knochen-Implantat-Interface. Diese Misserfolge treten oft erst nach vielen Jahren der Implantatfunktion auf.

Solche Misserfolge sind deutlich seltener und werden aus meiner Sicht durch eine lang andauernde okklusale Überbelastung ausgelöst. Gefährdet sind insbesondere Patienten mit Bruxismus. Die Implantatlockerung kommt in der Regel erst nach vielen Jahren der okklusalen Überbelastung, meist mehr als zehn Jahre. Gefährdet sind aber auch kurze (6 mm) Implantate, welche nicht mit anderen Implantaten verblockt werden. Dies ist durch neueste Fünf-Jahres-Studien klar belegt. Heikel sind auch Implantate, welche im Gegenkiefer mit einer Implantatrekonstruktion okkludieren. All diese Implantate sind im Langzeitverlauf gefährdet. Ich bin deshalb überzeugt, dass wir der Okklusion im Langzeitverlauf eine größere Aufmerksamkeit schenken sollten.
