Ursachenforschung: Komplikationen und Misserfolge in der Implantologie

Bei der stetig wachsenden Zahl gesetzter Implantate erhöht sich trotz der über 95-prozentigen Erfolgsquote zwangsläufig auch die Zahl der Komplikationen und Misserfolge. Prof. Dr. Daniel Buser, Universität Bern, im Gespräch mit Majang Hartwig-Kramer, Redaktionsleitung *Dental Tribune D-A-CH*.

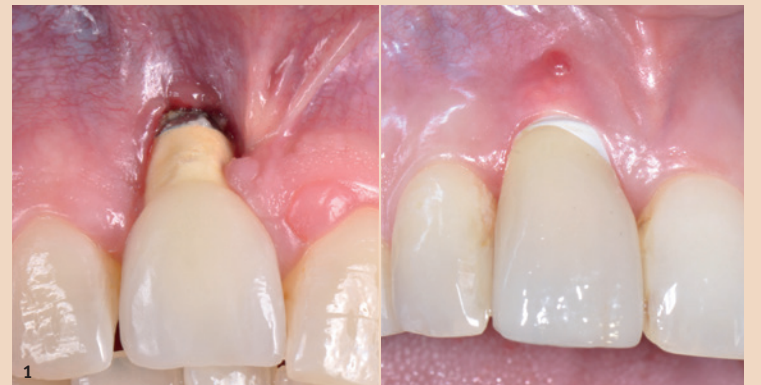
Abb. 1: Ästhetische Misserfolge infolge zu bukkaler Implantatinserion. Links ein Titanimplantat, rechts ein Zirkonimplantat. Die faciale Fehlposition hat bei beiden Implantaten zur typischen Mukosarezession geführt, welche die Patienten enorm stört. Bei beiden muss das Implantat entfernt werden, um das Problem zu beheben.

Bei den ästhetischen Misserfolgen sind es meist fehlpositionierte Implantate und zwar in allen drei Richtungen, orofazial, mesiodistal oder coronoapikal. Am meisten sehen wir zu bukkal inserierte Implantate, welche eine Weichteilrezession verursachen, weil das Implantat dann in der Regel keine bukkale Knochenwand aufweist. Diese Fehlposition kann im krestalen Bereich auch durch eine Fehlachse verursacht werden. Seltener sind Fehlpositionen in mesiodistaler Richtung, vor allem bei multiplen Implantaten bei Mehrfachlücken. Auch zu koronal inserierte Implantate können zu ganz un schönen Misserfolgen führen, weil so die Implantatschulter in den sichtbaren Bereich zu liegen kommt.

Bei den ästhetischen Misserfolgen treten diese meist früh auf. Sie erfordern in den meisten Fällen die Entfernung des fehlpositionierten Implantats.
