Ursachenforschung: Komplikationen und Misserfolge in der Implantologie

Bei der stetig wachsenden Zahl gesetzter Implantate erhöht sich trotz der über 95-prozentigen Erfolgsquote zwangsläufig auch die Zahl der Komplikationen und Misserfolge. Prof. Dr. Daniel Buser, Universität Bern, im Gespräch mit Majang Hartwig-Kramer, Redaktionsleitung *Dental Tribune D-A-CH*.

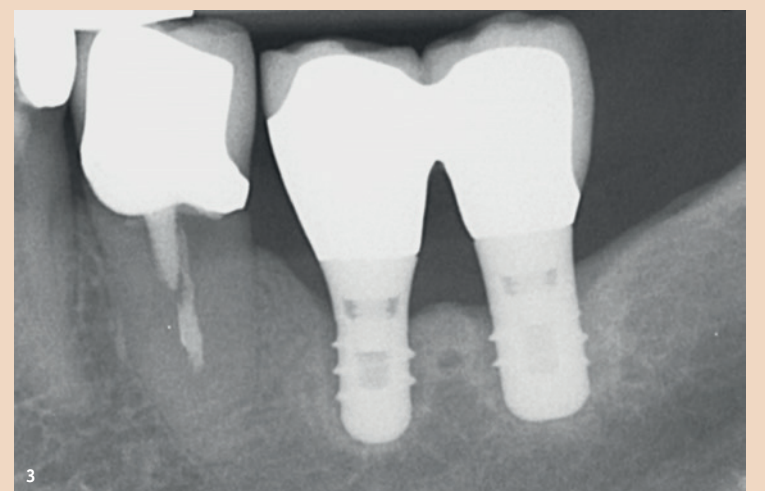
Abb. 3: Zwei desintegrierte Titanimplantate 20 Jahre nach Insertion. Die kurzen 6 mm-Implantate wurden damals verblockt. Beide Implantate zeigen eine dünne Aufhellung entlang des Implantat-Knochen-Interfaces. Beide Implantate zeigten während 20 Jahren nie Anzeichen einer periimplantären Infektion.

beiden erstgenannten, Implantate mit einer Desintegration. Das sind Implantate, welche ohne Zeichen einer periimplantären Infektion plötzlich beweglich werden und von Hand ausgedreht werden können. Diese Implantate zeigen im Röntgenbild entlang der Implantatoberfläche eine dünne Aufhellung, das heißt, eine Osteolyse am Knochen-Implantat-Interface. Diese Misserfolge treten oft erst nach vielen Jahren der Implantatfunktion auf.

Solche Misserfolge sind deutlich seltener und werden aus meiner Sicht durch eine lang andauernde okklusale Überbelastung ausgelöst. Gefährdet sind insbesondere Patienten mit Bruxismus. Die Implantatlockerung kommt in der Regel erst nach vielen Jahren der okklusalen Überbelastung, meist mehr als zehn Jahre. Gefährdet sind aber auch kurze (6 mm) Implantate, welche nicht mit anderen Implantaten verblockt werden. Dies ist durch neueste Fünf-Jahres-Studien klar belegt. Heikel sind auch Implantate, welche im Gegenkiefer mit einer Implantatrekonstruktion okkludieren. All diese Implantate sind im Langzeitverlauf gefährdet. Ich bin deshalb überzeugt, dass wir der Okklusion im Langzeitverlauf eine größere Aufmerksamkeit schenken sollten.
