Ursachenforschung: Komplikationen und Misserfolge in der Implantologie

Bei der stetig wachsenden Zahl gesetzter Implantate erhöht sich trotz der über 95-prozentigen Erfolgsquote zwangsläufig auch die Zahl der Komplikationen und Misserfolge. Prof. Dr. Daniel Buser, Universität Bern, im Gespräch mit Majang Hartwig-Kramer, Redaktionsleitung *Dental Tribune D-A-CH*.

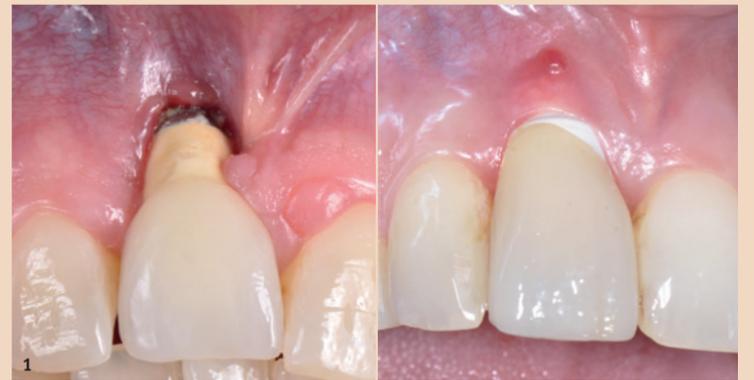
Abb. 1: Ästhetische Misserfolge infolge zu bukkaler Implantatinserion. Links ein Titanimplantat, rechts ein Zirkonimplantat. Die faciale Fehlposition hat bei beiden Implantaten zur typischen Mukosarezession geführt, welche die Patienten enorm stört. Bei beiden muss das Implantat entfernt werden, um das Problem zu beheben.

Bei den ästhetischen Misserfolgen sind es meist fehlpositionierte Implantate und zwar in allen drei Richtungen, orofazial, mesiodistal oder coronoapikal. Am meisten sehen wir zu bukkal inserierte Implantate, welche eine Weichteilrezession verursachen, weil das Implantat dann in der Regel keine bukkale Knochenwand aufweist. Diese Fehlposition kann im krestalen Bereich auch durch eine Fehlachse verursacht werden. Seltener sind Fehlpositionen in mesiodistaler Richtung, vor allem bei multiplen Implantaten bei Mehrfachlücken. Auch zu koronal inserierte Implantate können zu ganz un schönen Misserfolgen führen, weil so die Implantatschulter in den sichtbaren Bereich zu liegen kommt.

Bei den ästhetischen Misserfolgen treten diese meist früh auf. Sie erfordern in den meisten Fällen die Entfernung des fehlpositionierten Implantats.

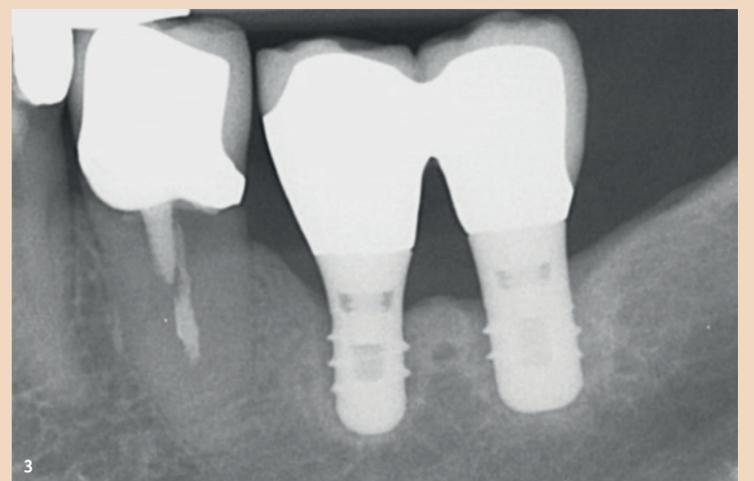
Abb. 3: Zwei desintegrierte Titanimplantate 20 Jahre nach Insertion. Die kurzen 6 mm-Implantate wurden damals verblockt. Beide Implantate zeigen eine dünne Aufhellung entlang des Implantat-Knochen-Interfaces. Beide Implantate zeigten während 20 Jahren nie Anzeichen einer periimplantären Infektion.

beiden erstgenannten, Implantate mit einer Desintegration. Das sind Implantate, welche ohne Zeichen einer periimplantären Infektion plötzlich beweglich werden und von Hand ausgedreht werden können. Diese Implantate zeigen im Röntgenbild entlang der Implantatoberfläche eine dünne Aufhellung, das heißt, eine Osteolyse am Knochen-Implantat-Interface. Diese Misserfolge treten oft erst nach vielen Jahren der Implantatfunktion auf.

Solche Misserfolge sind deutlich seltener und werden aus meiner Sicht durch eine lang andauernde okklusale Überbelastung ausgelöst. Gefährdet sind insbesondere Patienten mit Bruxismus. Die Implantatlockerung kommt in der Regel erst nach vielen Jahren der okklusalen Überbelastung, meist mehr als zehn Jahre. Gefährdet sind aber auch kurze (6 mm) Implantate, welche nicht mit anderen Implantaten verblockt werden. Dies ist durch neueste Fünf-Jahres-Studien klar belegt. Heikel sind auch Implantate, welche im Gegenkiefer mit einer Implantatrekonstruktion okkludieren. All diese Implantate sind im Langzeitverlauf gefährdet. Ich bin deshalb überzeugt, dass wir der Okklusion im Langzeitverlauf eine größere Aufmerksamkeit schenken sollten.
