Externe Wurzelresorptionen nach Avulsion

Autorin: Dr. Anna-Louisa Holzner

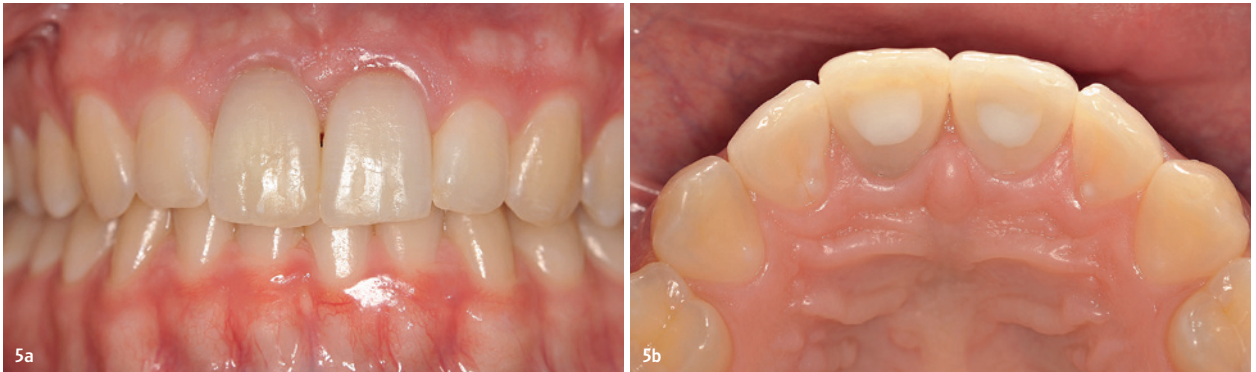
Abb. 5a und b: Klinische Nachkontrolle nach 18 Monaten.

Die Patientin stellte sich nach sechs, zwölf und 18 Monaten zur klinischen und röntgenologischen Nachkontrolle vor. Nach sechs Monaten erschienen die Wurzeloberflächen weitestgehend intakt, der Perkussionsschall normal und die Röntgenaufnahme zeigte noch größtenteils intakte Wurzelkonturen mit einem deutlich erkennbaren Parodontalspalt. Lediglich an Zahn 21 war distal auf Höhe der Mitte der Wurzel eine beginnende Ersatzresorption zu vermuten (Abb. 4a). Allerdings konnten nach zwölf und vor allem nach 18 Monaten deutliche Resorptionen mit den typischen Resorptionslakunen festgestellt werden. Knöcherner Ersatzresorptionen an den Zähnen 11 und 21 waren zu erkennen, die genauen Konturen der Wurzeln verschwanden, der Parodontalspalt war nicht mehr durchgängig erkennbar (Abb. 4b). Klinisch hingegen zeigte sich nach 18 Monaten ein zufriedenstellendes Ergebnis (Abb. 5a und b). Mittlerweile war ein internes Bleaching durch-
