Die ideale Kombination von Festigkeit und Ästhetik

Die Herstellung neuer Kronen mit polychromatischem Zirkoniumoxid. Von Dr. Tatiana Repetto-Bauchhage und Marie Reinhardt, Schaan, Liechtenstein.

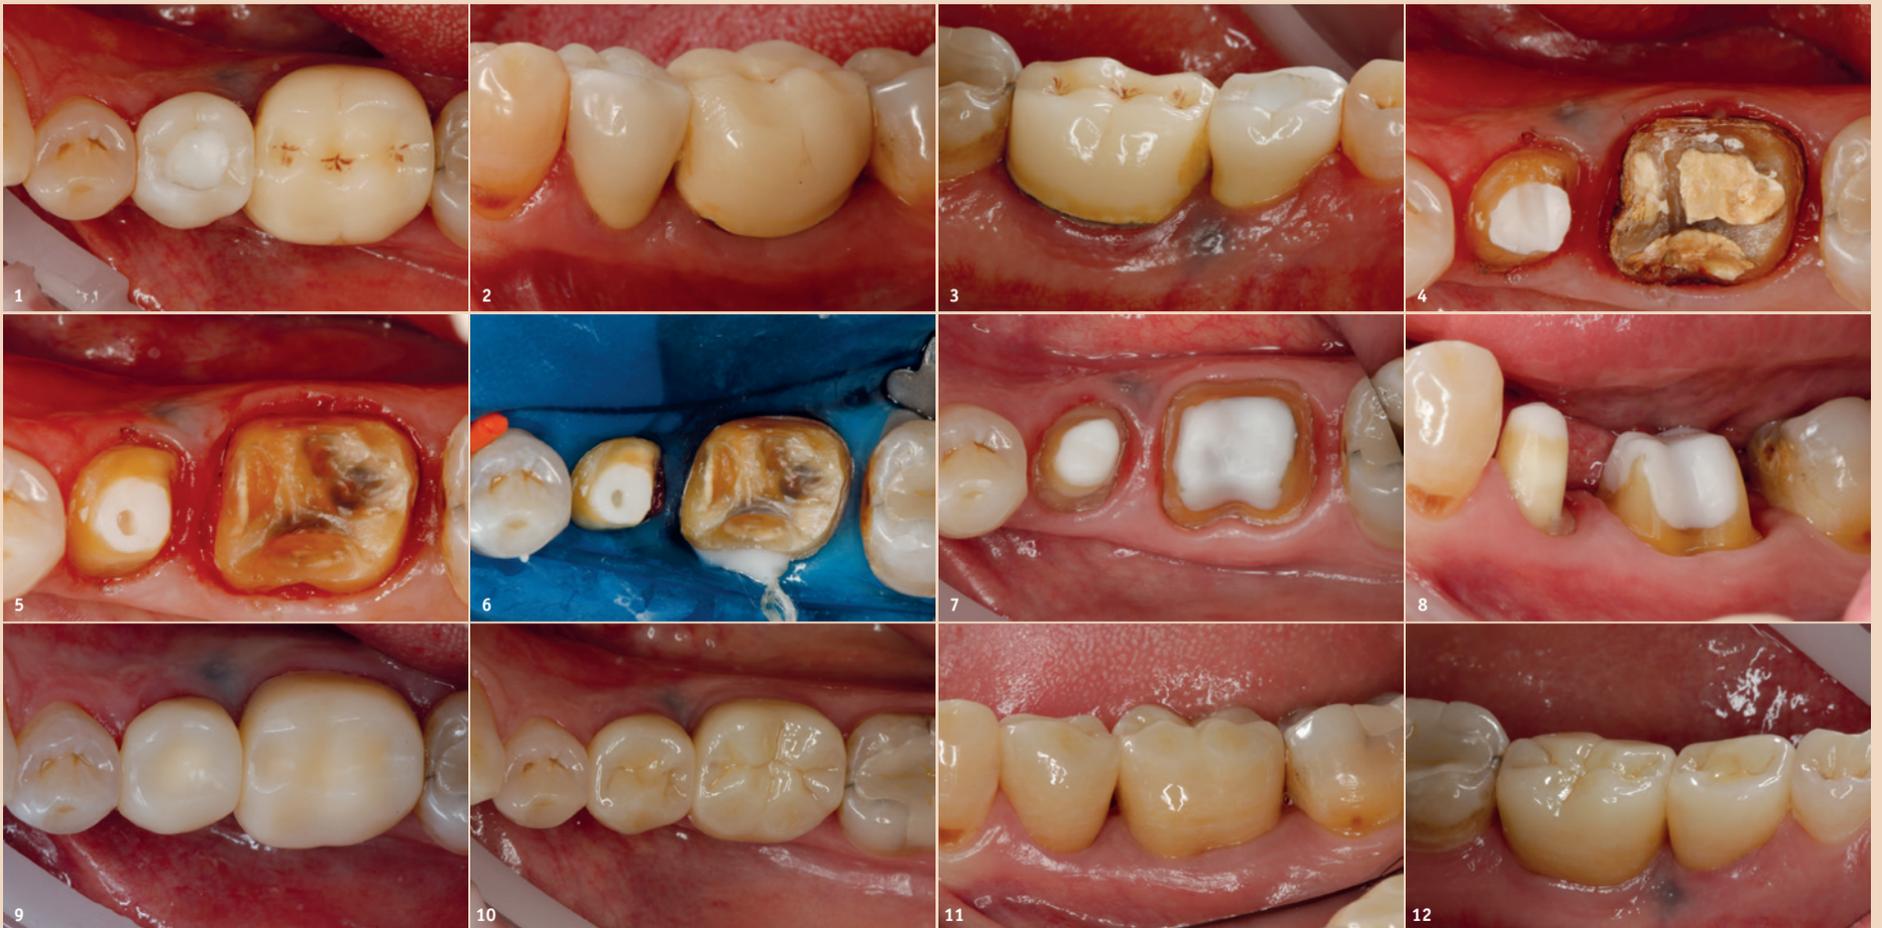
Abb. 1: Zahn 45 wurde durch die vorhandene Krone hindurch endodontisch behandelt. – **Abb. 2 und 3:** In der bukkalen und der lingualen Ansicht sind die insuffizienten Ränder deutlich erkennbar. – **Abb. 4:** Situation nach Abnahme der beiden Kronen. – **Abb. 5:** Nach dem Entfernen von Unterfüllung und Sekundärkaries an Zahn 46. – **Abb. 6:** Aufbau der Pfeilerzähne mit Komposit. – **Abb. 7 und 8:** Die mit Komposit aufgebauten und nachpräparierten Pfeilerzähne 45 und 46 von okklusal und bukkal. – **Abb. 9:** Am Behandlungsstuhl (chairside) gefertigte provisorische Kronen. – **Abb. 10–12:** Einprobe der monolithischen Kronen.

Vor der Behandlung erfolgte die Farbnahme zur Erstellung der Restaurationen. Die Pulpitis am Zahn 45 wurde durch die Krone behandelt. Dafür wurden die Wurzelkanäle mit Guttaperchastiften und Apexit Plus verschlossen. Die Zugangskanäle wurden mit Komposit verschlossen, das gleichzeitig als Aufbaumaterial für den Zahnstumpf diente. Nachfolgend wurden alte Kronen abgenommen und die bestehenden Stumpfaufbauten am Zahn 46 entfernt. Die Aufbaufüllung für den Zahn 46 erfolgte wie beim Zahn 45 mit dem Universalkomposit Tetric EvoCeram Bleach XL nach vorheriger Konditionierung mit Adhese Universal. Für die Aufbauten wurde bewusst eine sehr helle Farbe gewählt, damit der Behandler im Falle einer Folgebehandlung klar erkennen kann, dass der Zahn bereits mit einem Aufbau ver-

sorgt ist. Zudem sind Aufbauten, die farblich stark von der gewünschten Endzahnfarbe abweichen, eher ungünstig bei der Erstellung von Vollkeramikrestaurationen, denn aufgrund der Transluzenz moderner Vollkeramikmaterialien hat die Stumpffarbe einen deutlichen Einfluss auf das farbliche Endergebnis. Nach dem Aufbau der Zahnstümpfe erfolgte die Nachpräparation mit abgerundeten Stufen. Die Abformungen der Ober- und Unterkiefer erfolgten konventionell mit Abformlöffeln und Abformmasse. Anschließend wurden die Stümpfe mit Chairside-Provisorien aus Telio CS C&B temporär versorgt.

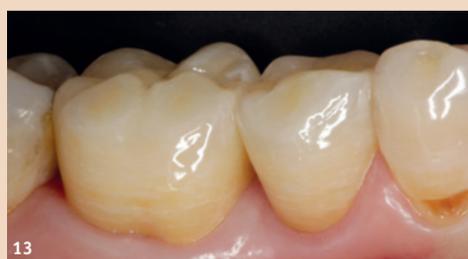
Abb. 13: Die definitiv eingegliederten Kronen von bukkal.

Die Restaurationen wurden in einer weiteren Sitzung im Patientenmund einprobiert und Funktion und Ästhetik überprüft. Nach minimalen Anpassungen der okklusalen Kontakte erfolgte eine sorgfältige Nachpolitur dieser bearbeiteten Bereiche. Zur Reinigung wurden die Kroneninnenseiten anschließend mit Aluminiumoxid (110µm, max. 1 bar Druck) abgestrahlt.

Nach der erneuten Einprobe wurden die Kronen mit Ivoclean gereinigt. Die Reinigung der Zahnstümpfe erfolgte mit Proxit Polierpaste fluoridfrei. Auf ein Ätzen oder die Verwendung von Dentinadhäsiven konnte hier verzichtet werden, da die Kronen selbstadhäsiv eingliedert wurden. Hier kam der selbsthärtende Kompositzement SpeedCEM Plus zum Einsatz, der sich dank seiner optimierten Rezeptur besonders für die Befestigung von Restaurationen aus Zirkoniumoxid eignet. Er zeichnet sich neben seinen guten physikalischen Eigenschaften durch leichte Überschussentfernung und hohe Röntgenopazität aus.
