Die ideale Kombination von Festigkeit und Ästhetik

Die Herstellung neuer Kronen mit polychromatischem Zirkoniumoxid. Von Dr. Tatiana Repetto-Bauckhage und Marie Reinhardt, Schaan, Liechtenstein.

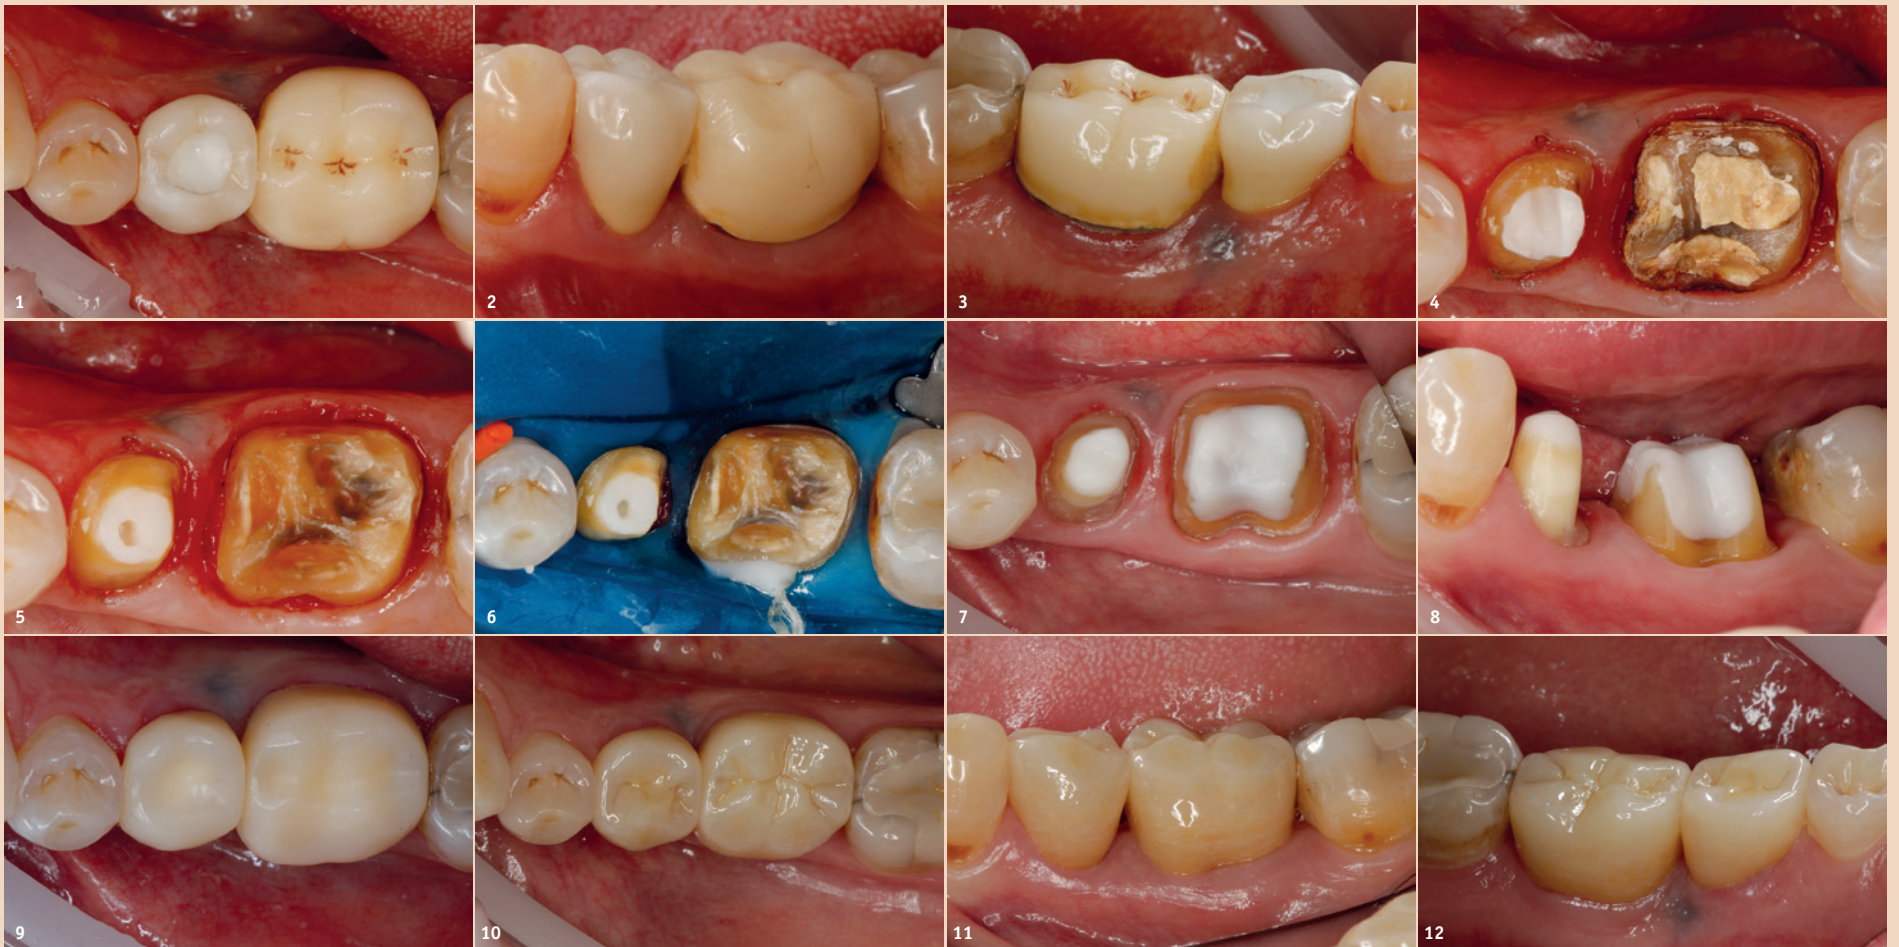
Abb. 1: Zahn 45 wurde durch die vorhandene Krone hindurch endodontisch behandelt. – **Abb. 2 und 3:** In der bukkalen und der lingualen Ansicht sind die insuffizienten Ränder deutlich erkennbar. – **Abb. 4:** Situation nach Abnahme der beiden Kronen. – **Abb. 5:** Nach dem Entfernen von Unterfüllung und Sekundärkaries an Zahn 46. – **Abb. 6:** Aufbau der Pfeilerzähne mit Komposit. – **Abb. 7 und 8:** Die mit Komposit aufgebauten und nachpräparierten Pfeilerzähne 45 und 46 von okklusal und bukkal. – **Abb. 9:** Am Behandlungsstuhl (chairside) gefertigte provisorische Kronen. – **Abb. 10–12:** Einprobe der monolithischen Kronen.

Der Patient kam in die Praxis und beklagte sich über wiederholt auftretende Parodontitis im Bereich der mit älteren VMK-Kronen versorgten Zähne 45 und 46. Röntgenaufnahmen zeigten überstehende Kronenränder und eine Pulpitis am Zahn 45. Nach der Diagnose wurde entschieden, aus restaurativen Gründen am Zahn 45 eine Wurzelbehandlung durchzuführen. Beide Zähne (45 und 46) sollten aus parodontalhygienischen Gründen mit

Vor der Behandlung erfolgte die Farbnahme zur Erstellung der Restaurationen. Die Pulpitis am Zahn 45 wurde durch die Krone behandelt. Dafür wurden die Wurzelkanäle mit Guttaperchastiften und Apexit Plus verschlossen. Die Zugangskanäle wurden mit Komposit verschlossen, das gleichzeitig als Aufbaumaterial für den Zahnstumpf diente. Nachfolgend wurden alte Kronen abgenommen und die bestehenden Stumpfaufbauten am Zahn 46 entfernt. Die Aufbaufüllung für den Zahn 46 erfolgte wie beim Zahn 45 mit dem Universalkomposit Tetric EvoCeram Bleach XL nach vorheriger Konditionierung mit Adhese Universal. Für die Aufbauten wurde bewusst eine sehr helle Farbe gewählt, damit der Behandler im Falle einer Folgebehandlung klar erkennen kann, dass der Zahn bereits mit einem Aufbau ver-

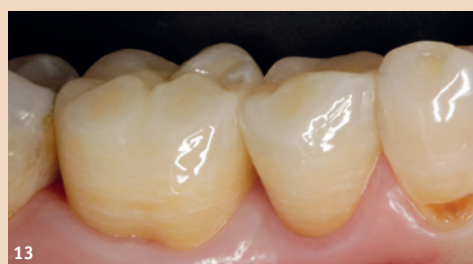
Abb. 13: Die definitiv eingegliederten Kronen von bukkal.

Die Restaurationen wurden in einer weiteren Sitzung im Patientenmund einprobiert und Funktion und Ästhetik überprüft. Nach minimalen Anpassungen der okklusalen Kontakte erfolgte eine sorgfältige Nachpolitur dieser bearbeiteten Bereiche. Zur Reinigung wurden die Kroneninnenseiten anschließend mit Aluminiumoxid (110µm, max. 1 bar Druck) abgestrahlt.

Nach der erneuten Einprobe wurden die Kronen mit Ivoclean gereinigt. Die Reinigung der Zahnstümpfe erfolgte mit Proxit Polierpaste fluoridfrei. Auf ein Ätzen oder die Verwendung von Dentinadhäsiven konnte hier verzichtet werden, da die Kronen selbstadhäsiv eingliedert wurden. Hier kam der selbsthärtende Kompositzement SpeedCEM Plus zum Einsatz, der sich dank seiner optimierten Rezeptur besonders für die Befestigung von Restaurationen aus Zirkoniumoxid eignet. Er zeichnet sich neben seinen guten physikalischen Eigenschaften durch leichte Überschussentfernung und hohe Röntgenopazität aus.
