PEEK in der Zahnheilkunde

FACHBEITRAG Polymere sind chemische Stoffe, die hauptsächlich aus Makromolekülen (Riesenmolekülen) bestehen. Diese Moleküle definieren das Eigenschaftsprofil des Kunststoffes und bestimmen, ob es sich um einen Standardkunststoff, einen technischen Kunststoff oder einen Hochleistungskunststoff handelt. Ein Gruppe aus der Vielzahl der Polymere sind die Polyaryletherketone (PAEK).

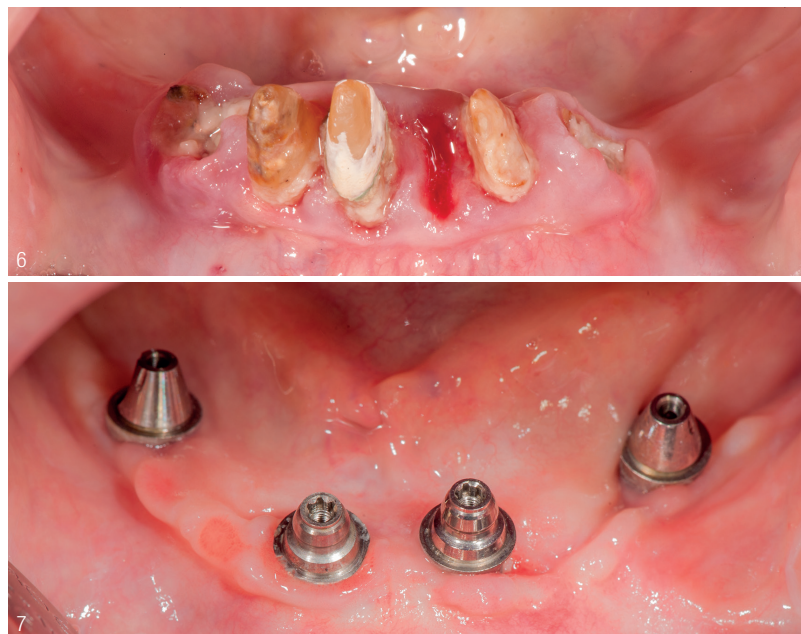
Abb. 6: Klinische Situation nach Abnahme der Brücke. Abb. 7: Osseointegrierte Implantate gemäß dem All-on-4-Protokoll nach Abnahme der provisorischen Sofortversorgung.

Maria, heute 73 Jahre alt, stellte sich in unserer Praxis im Oktober 2012 mit einer insuffizienten Brückenversorgung im Unterkiefer vor. Der Restzahnbestand (Abb. 6) musste entfernt werden.

Die Patientin akzeptierte unseren Therapieversuch einer All-on-4-Versorgung mit Sofortbelastung durch eine reduzierte Kunststoffbrücke (35–45) und nach vier Monaten (Abb. 7) Austausch der provisorischen Brücke durch eine definitive Brücke mit einem anatomisch gestalteten PEEK-Gerüst und Verblendung mit Kompositmaterialien.

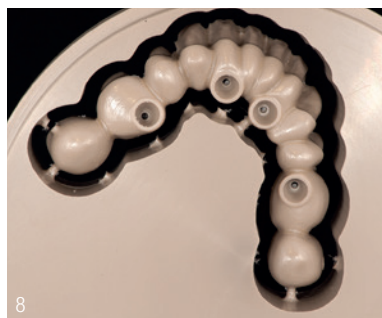
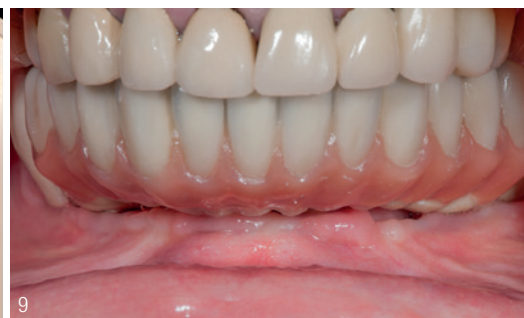
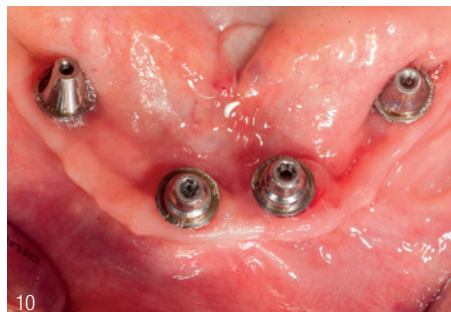
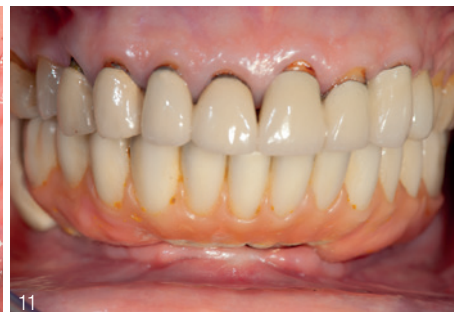
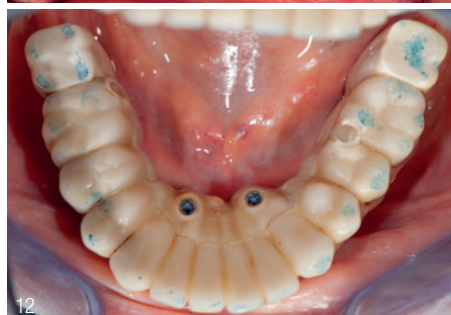
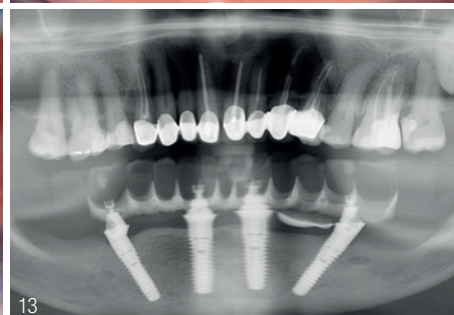
Abb. 8: Per CAD/CAM-erstelltes Brückengerüst aus ungefülltem PEEK noch in der Runde.
Abb. 9: Klinische Situation nach Eingliederung durch Verschraubung der vier Halteschrauben.
Abb. 10: Klinischer Aspekt nach Abnahme der Brücke während des Recall-Termins 1/2019.
Abb. 11: Klinischer Aspekt mit Brücke 1/2019, es ist die beidseitige Unterfütterung von 2014 sichtbar.
Abb. 12: Okklusale Ansicht mit Spiegel, stabiles Okklusionsmuster. 37 und 47 sind unverblendet und Teil des PEEK-Brückengerüsts.
Abb. 13: Situation 1/2019 sechs Jahre und zwei Monate nach Implantation.

Die dritte Generation unserer kieferumspannenden Brücken mit vollanatomischen PEEK-Gerüst, mit Komposit oder Vollzirkon-Einzelzähnen verblendet, im zahnlosen Kiefer nach dem All-on-4(5-6-)Prinzip berücksichtigt alle Punkte. Das gefräste PEEK-Brückengerüst direkt auf Multi-Unit Abutments (Abb. 8) und PEEK-gelagerten Fixierungsschrauben vermeidet Verklebungen, und die Kompositverblendung garantiert eine über Jahre sta-

bile Okklusion (Abb. 9). Klinisch haben wir keine Schraubenlockerungen festgestellt, das von uns empfohlene Drehmoment der Fixierungsschrauben ist 15 Ncm.

die physiologischen Kaukräfte, gesund erhalten. Der zervikale Knochen am Implantat ist über die Jahre stabil. Im Januar 2019, sechs Jahre nach Eingliederung, zeigen sich bei der Nachsorgeuntersuchung stabile Verhältnisse (Abb. 10 bis 13). 2014 erfolgte eine Unterfütterung der Brücke im Bereich der Pontics zwischen Implantat 32–35 und 42–45.

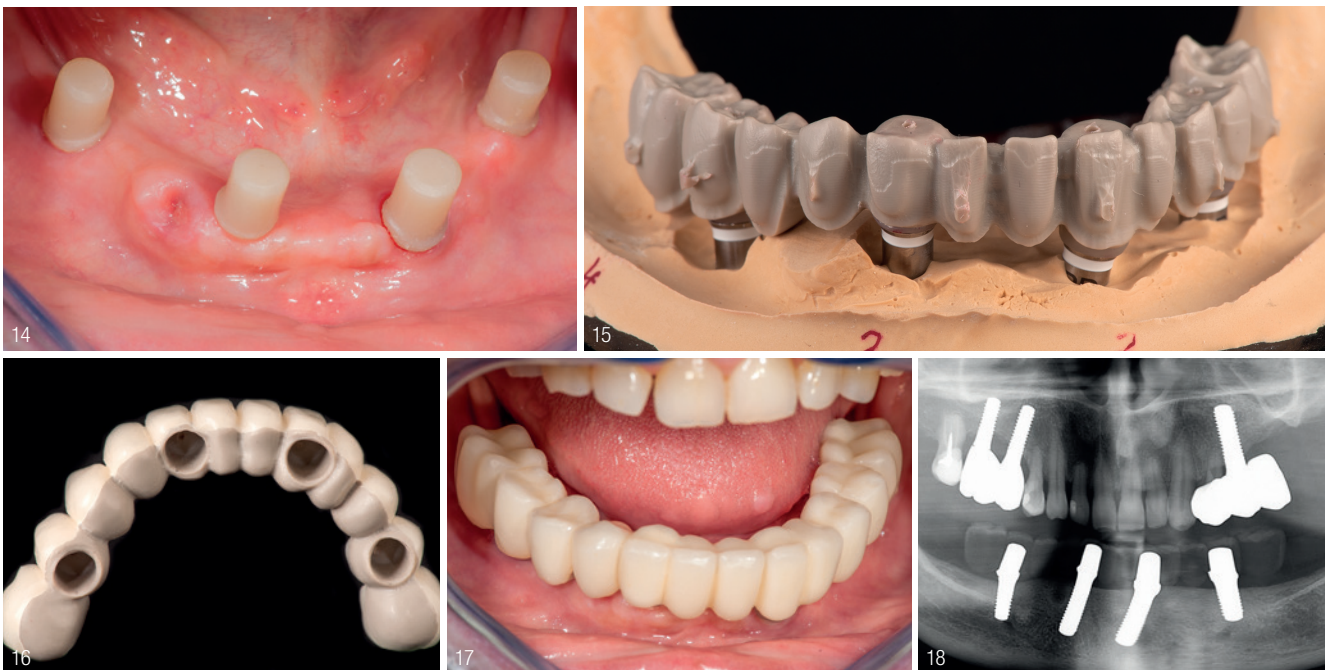
Abb. 14: Klinische Situation nach Zementierung der Zirkon-Innenteleskope. Abb. 15: Geprägtes, noch unverblendetes PEEK-Gerüst auf dem Meistermodell ohne Zahnfleischmaske. Abb. 16: PEEK-Brückengerüst von basal mit im CAD/CAM-Design integrierten Außenteleskopen und Verblendung von vestibulär und okklusal mit Komposit. Abb. 17: Situation nach zementfreiem Aufsetzen der Brücke und ein Jahr Tragezeit. Abb. 18: Ausschnitt der Panoramaschichtaufnahme zur Kontrolle nach 20 Monaten Tragezeit. Bei genauem Hinsehen ist die Brücke zu erkennen.

handlungsplanung sah die Implantation von vier Straumann Pure Ceramic Implantaten, trotz reduziertem Knochenangebot im Seitenzahnbereich, vor. Zur Erlangung einer ausreichenden Friktion und gemeinsamer Einschubrichtung wurden vier auf ein Grad gefräste Vollzirkon-Innenteleskope erstellt (Abb. 14).

Nach Einprobe der Innenteleskope und Überabdruck wurde die Situation im Labor neu gescannt und in PEEK gefräst (Abb. 15). Verblendet wurde in diesem Fall mit Komposit auf dem reduzierten PEEK-Gerüst, wie es auch bei der Metallkeramik gemacht wird (Abb. 16). Die Gleiteigenschaften von PEEK auf PEEK beziehungsweise von

Die Patientin hat nun die Wahl, die Brücke wie einen festsitzenden oder einen herausnehmbaren Zahnersatz zu behandeln, da die Friktion so gut eingestellt ist, dass kein Zement zur Fixierung erforderlich ist (Abb. 17). Das Kontrollbild ein Jahr nach Eingliederung zeigt gesunde Verhältnisse. Die Patientin ist überglücklich, und ihre Erwartungen hinsichtlich Komfort und Kaufunktion wurden übertroffen. Das Kiefergelenk beruhigte und die gestörte Verdauung normalisierte

sich. Die Panoramaschichtaufnahme 20 Monate nach Behandlungsabschluss zeigt stabile Verhältnisse (Abb. 18).
