Die orthograde Revision – eine Falldarstellung

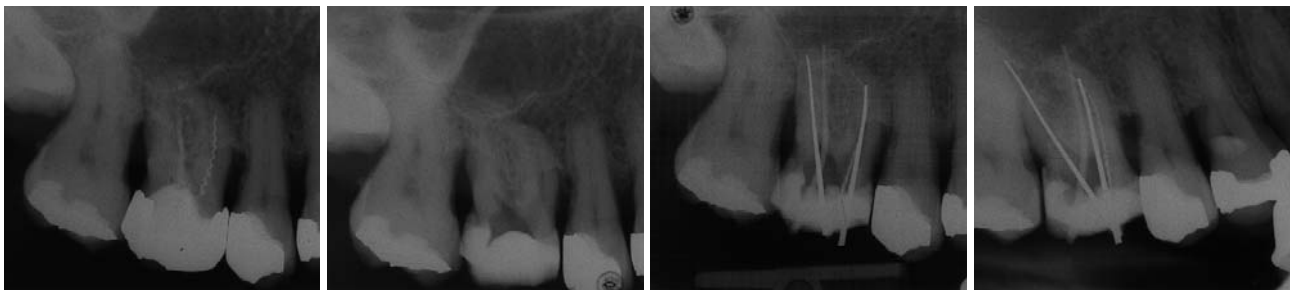
■ Im vorliegenden Fall wurde ein 62-jähriger Patient wegen anstehender prothetischer Versorgung vom Hauszahnarzt zur Revision der insuffizienten Wurzelkanalfüllung und Entfernung des Instrumentenfragmentes an 16 überwiesen. Klinisch symptomlos weist die diagnostische Röntgenaufnahme (Abb. 1) eine apikale Transluzenz an der mesio-bukkalen Wurzel und einen erweiterten Parodontalspalt an der palatinalen Wurzel auf. Der disto-bukkalen Wurzelkanal erscheint unbehandelt, im palatinalen ist eine insuffiziente Guttaperchafüllung, im mesialen Wurzelkanal ein Lentulo-fragment erkennbar.

Abb. 1: Diagnostische Röntgenaufnahme vom rechten Oberkieferseitenzahnbereich. – **Abb. 2:** Zustand nach vollständiger Entfernung des insuffizienten Füllungsmaterials und des Instrumentenfragmentes. – **Abb. 3:** Röntgenmessaufnahme (Rechtwinkeltechnik; mb1 = Silberstift, mb2 = Hedströmfeile, d = Silberstift, p = Guttaperchastift). – **Abb. 4:** Röntgenmessaufnahme (mesial-exzentrisch; mb1 = Silberstift, mb2 = Hedströmfeile, d = Silberstift, p = Guttaperchastift).

dessen vollständige Aufbereitung. Die Verläufe der Wurzelkanäle wurden röntgenologisch durch Nadelmessaufnahmen (Abb. 3 und 4) überprüft. Beide mesialen Kanäle konfluieren im Bereich des Überganges vom mittleren zum apikalen Drittel. Sie entsprechen damit Typ II der Wurzelkanal-konfiguration.
