Die orthograde Revision – eine Falldarstellung

■ Im vorliegenden Fall wurde ein 62-jähriger Patient wegen anstehender prothetischer Versorgung vom Hauszahnarzt zur Revision der insuffizienten Wurzelkanalfüllung und Entfernung des Instrumentenfragmentes an 16 überwiesen. Klinisch symptomlos weist die diagnostische Röntgenaufnahme (Abb. 1) eine apikale Transluzenz an der mesio-bukkalen Wurzel und einen erweiterten Parodontalspalt an der palatinalen Wurzel auf. Der disto-bukkalen Wurzelkanal erscheint unbehandelt, im palatinalen ist eine insuffiziente Guttaperchafüllung, im mesialen Wurzelkanal ein Lentulo-fragment erkennbar.

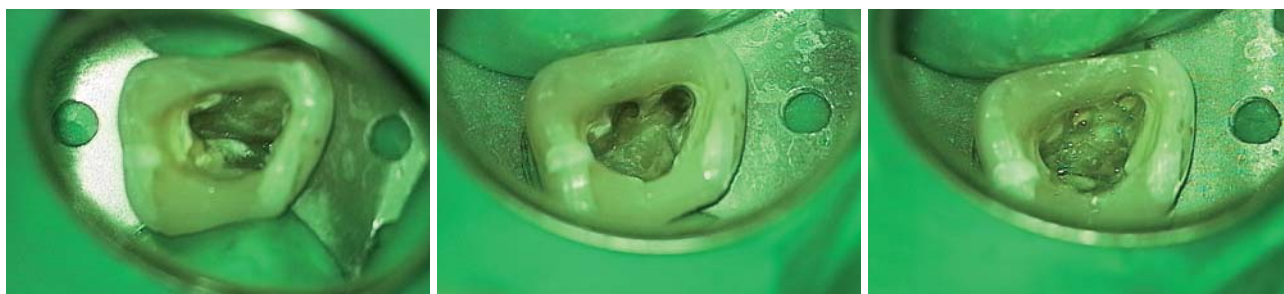
Abb. 5: Einblick in Zahn 16 nach Aufbereitung (d und p WK). – **Abb. 6:** Einblick in Zahn 16 nach Aufbereitung (mb1 und mb2 WK). – **Abb. 7:** Zustand nach abgeschlossener Wurzelkanalfüllung in lateraler Kondensation und Versiegelung mit CoroSeal.

Die kombiniert manuell-rotierende Aufbereitung (K-Flexofile, ProTaper®, DENTSPLY Maillefer) wurde durch Anwendung von 2%iger CHX sowie 20%iger EDTA-Lösung unterstützt (Abb. 5 und 6). Nach Kontrolle des korrekten Sitzes der Guttaperchaspitzen erfolgte die Wurzelkanalfüllung mittels lateraler Kondensationstechnik (Sealer: AH Plus™, DENTSPLY DeTrey). Die Kanaleingänge wurden mit nicht röntgenopakem Versiegelungsmaterial auf Kompositbasis (CoroSeal, Ivoclar Vivadent) verschlossen (Abb. 7), die Zugangskavität mit Komposit (Ceram X™ Mono/DENTSPLY DeTrey) gefüllt und eine postendodontische Röntgenkontrolle durchgeführt (Abb. 8).
