# Stumpfaufbauten leicht gemacht

Bei der prothetischen Versorgung koronal stark geschädigter Zähne werden Stumpfaufbauten heutzutage überwiegend mit adhäsiv verankerten, dualhärtenden Kompositmaterialien erstellt. Hiermit kann eine gute Haftfestigkeit und Beschleifbarkeit erreicht werden.

### Klinischer Fallbericht

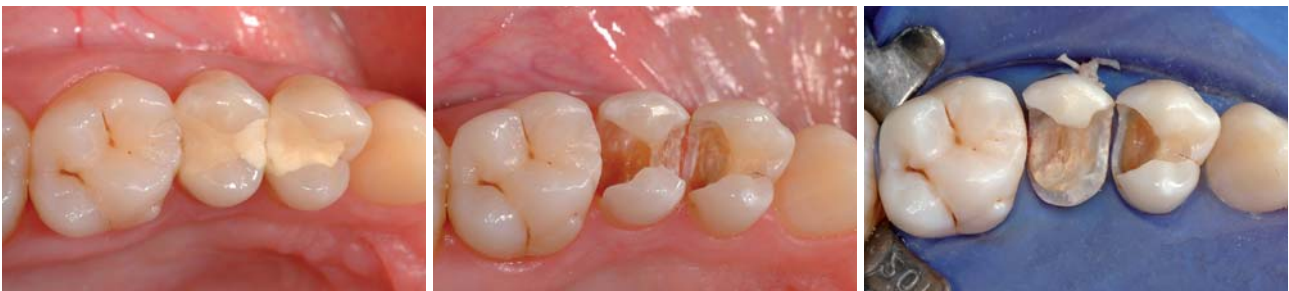
**Abb. 1:** Ausgangssituation: Glasionomere zementfüllungen in den Zähnen 24 und 25. – **Abb. 2:** Zustand nach Entfernung der alten Füllungen mit Darstellung der kariös veränderten Zahnhartsubstanzen. – **Abb. 3:** Beim Exkavieren frakturierte der palatinale Höcker von Zahn 25.

Der folgende klinische Fall dokumentiert schrittweise den Aufbau von zwei Prämolaren mit einem Stumpfaufbaukomposit und die anschließende definitive Versorgung mit glaskeramischen Restaurationen bei einer 27-jährigen Patientin. Die Ausgangssituation zeigt die alio loco mit Langzeitprovisorien aus Glasionomerzement versorgten Zähne 24 und 25 (Spiegelaufnahme) (Abb. 1). Beide Zähne reagierten auf Kältereiz mit Kohlendioxidschnee sensibel und waren nicht klopfempfindlich. Nach Entfernung der Füllungen traten in beiden Prämolaren großflächige Bereiche mit erweichtem, kariösen Dentin zum Vorschein (Abb. 2). Aufgrund der Nähe des Defekts zur Pulpa an Zahn 25 wurde vor dem Exkavieren der Karies prophylaktisch Kofferdam gelegt, um im Falle einer Eröffnung der Pulpkammer eine Infektion aus dem Speichel zu verhindern. Der stark unterminierte palatinale Höcker des zweiten Prämolaren frakturierte beim Entfernen der kariösen Zahnhartsubstanzen (Abb. 3). Bei der weiteren Kariesentfernung kam es zu einer kleinen, punktförmigen Eröffnung der Pulpa im Bereich des bukkalen Höckers (Abb. 4). Da der Zahn keine positive Schmerzanamnese aufwies,

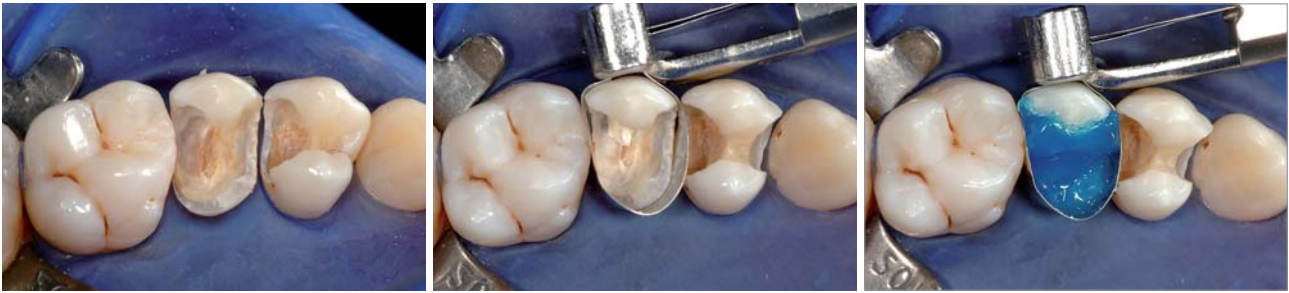
**Abb. 4:** Kleinflächige Eröffnung der Pulpa im Bereich des bukkalen Höckers. – **Abb. 5:** Anlegen einer Stahlmatrize an Zahn 25. – **Abb. 6:** Konditionierung der Zahnhartsubstanzen mit Phosphorsäure (total etch).

Nach Abgrenzung des umfangreichen Defekts an Zahn 25 mit einer Stahlmatrize für den nachfolgenden Aufbau (Abb. 5) wurde 37%iges Phosphorsäuregel zuerst selektiv auf die Schmelzumrandung der Kavität appliziert. Nach ca. 15 Sekunden Einwirkdauer wurde die gesamte Kavität mit Ätzelgel aufgefüllt und Schmelz und Dentin entsprechend dem Prinzip des „total etch“ für weitere 15 Sekunden konditioniert (Abb. 6). Nach gründlichem Absprühen der Säure und der herausgelösten Hartsubstanzanteile mit dem Druckluft-Wasser-Spray wurde die Kavität vorsichtig mit ölfreier Druckluft getrocknet. Eine Übertrocknung des Dentins muss hierbei unbedingt vermieden werden, da dies zu einem Kollaps

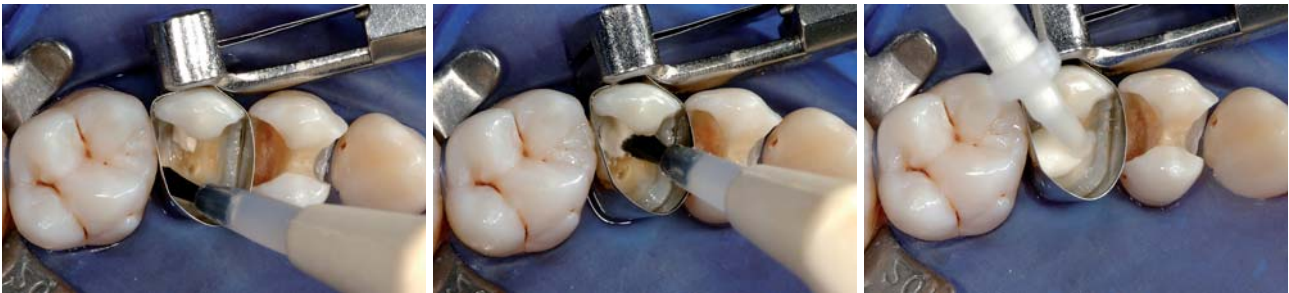
**Abb. 7:** Applikation von Solobond Plus Primer (VOCO) mit einem Einmalpinsel auf Schmelz und Dentin für 30 Sekunden. – **Abb. 8:** Applikation von Solobond Plus Adhesive (VOCO) mit einem Einmalpinsel auf Schmelz und Dentin für 15 Sekunden. – **Abb. 9:** Einbringen eines dualhärtenden Stumpfaufbaukomposits (Rebilda DC, VOCO) in den Defekt mit einer um 360° schwenkbaren, abgewinkelten Kanülenspitze aus der QuickMix-Spritze.

Die Primer-Komponente des Adhäsivsystems Solobond Plus (VOCO) wurde mit einem Einmalpinsel auf Schmelz und Dentin aufgetragen und für 30 Sekunden in das Dentin einmassiert (Abb. 7). Nach vorsichtigem Verblasen der Überschüsse und Evaporation des Lösungsmittels Aceton mit ölfreier Druckluft wurde mit einem neuen Einmalpinsel die Adhäsiv-Komponente gleichmäßig auf alle präparierten Schmelz- und Dentinanteile appliziert und für 15 Sekunden einmassiert (Abb. 8). Mit ölfreier Druckluft wurde das Adhäsiv anschließend fein verteilt und zu einem gleichmäßigen Film ausgedünnt. Das Adhäsiv wurde für 20 Sekunden mit Halogenlicht polymerisiert. Das dualhärtende Stumpfaufbaukomposit Rebilda DC (VOCO) in weißer Farbe wurde direkt aus der Mischkanüle des Kartuschensystems, auf deren Austrittsöffnung ein um 360 Grad schwenkbarer, abgewinkelter Applikationsaufsatz montiert werden kann, in den Defekt eingebracht (Abb. 9). Vom Kavitätenboden ausgehend, wurde das Aufbaumaterial langsam und sorgfältig unter Vermeidung des Einschlusses von Luftblasen eingefüllt. Abbildung 10 zeigt den vollständig mit Aufbaukomposit gefüllten Defekt. Mit einer Halogenlichtlampe wurde das dualhärtende Aufbaukomposit für 40 Sekunden lichtgehärtet. Nachfolgend wurde der Aufbau am ersten Prämolaren analog zu der oben beschriebenen Vorgehensweise vorgenommen.

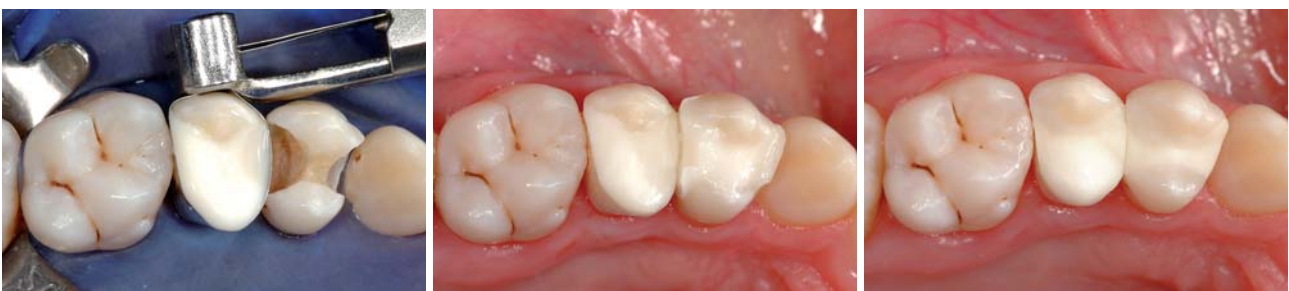
**Abb. 10:** Vollständig mit Aufbaukomposit gefüllter Defekt. – **Abb. 11:** Situation nach Abnahme des Kofferdams. – **Abb. 12:** Die Aufbaufüllungen wurden mit Finierdiamanten ausgearbeitet und mit elastischen Kompositpolierern vorpoliert.

Nach Entfernen der Matrizen und vor Abnahme des Kofferdams erfolgte noch einmal eine Inspektion auf Materialunterschüsse oder Randundichtigkeiten. Abbildung 11

zeigt die beiden Aufbaufüllungen unmittelbar vor der Ausarbeitung. Mit Finierdiamanten wurden die Aufbauten ausgearbeitet und sämtliche Überschüsse sorgfältig entfernt, bevor eine Vorpolitur mit elastischen Kompositpolierern erfolgte (Abb. 12). Mit Farbfolien wurde die statische und dynamische Okklusion auf Frühkontakte und Interferenzen geprüft (Abb. 13). Da die Aufbaufüllungen bis zur endgültigen Versorgung der Zähne mit Vollkeramikrestaurationen als Langzeitprovisorium dienen sollten, wurden die Oberflächen mit Kompositpolierpasten hochglanzpoliert, um die Anlagerung von Plaque zu minimieren. Die Zähne sind durch den reversiblen Wasserverlust aufgrund der vorangegangenen Kofferdamapplikation ausgetrocknet und haben dadurch eine erkennbar hellere Farbe angenommen (Abb. 14). Beim Kontrolltermin für die Sensibilität des zweiten Prämolaren nach einer Woche haben die Zähne ihre natürliche Farbe wieder angenommen (Abb. 15). Nach einer dreimonatigen Wartezeit lagen die angefertigten Vollkeramikrestaurationen vor. Zahn 25 wurde mit einer Glaskeramikkrone versorgt, für Zahn 24 wurde ein dreiflächiges Keramikinlay angefertigt (Abb. 16). In Abbildung 17 sind die beiden präparierten Zähne unmittelbar vor der adhäsiven Eingliederung der Restaurationen dargestellt. Nach adhäsiver Befestigung stellen beide Versorgungen die Funktion und natürliche Ästhetik im Zahnbogen wieder her (Abb. 18). ■

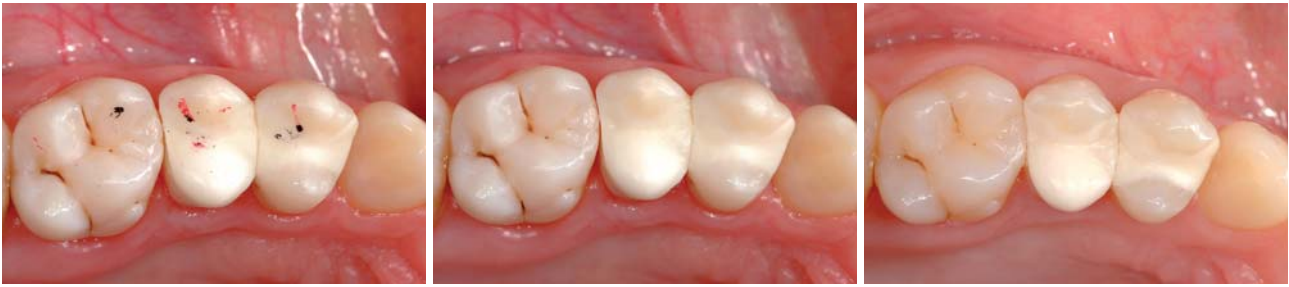
**Abb. 13:** Prüfung der statischen und dynamischen Okklusion auf Frühkontakte und Interferenzen. – **Abb. 14:** Die Aufbaufüllungen wurden mit Kompositpolierpaste hochglanzpoliert, um eine Plaqueanlagerung bis zur endgültigen Versorgung der Zähne mit Vollkeramikrestaurationen zu minimieren. Die Zähne sind durch den reversiblen Wasserverlust aufgrund der Kofferdamapplikation ausgetrocknet und hell. – **Abb. 15:** Zustand nach einer Woche Liegedauer. Die Zähne haben ihre natürliche Farbe wieder angenommen.

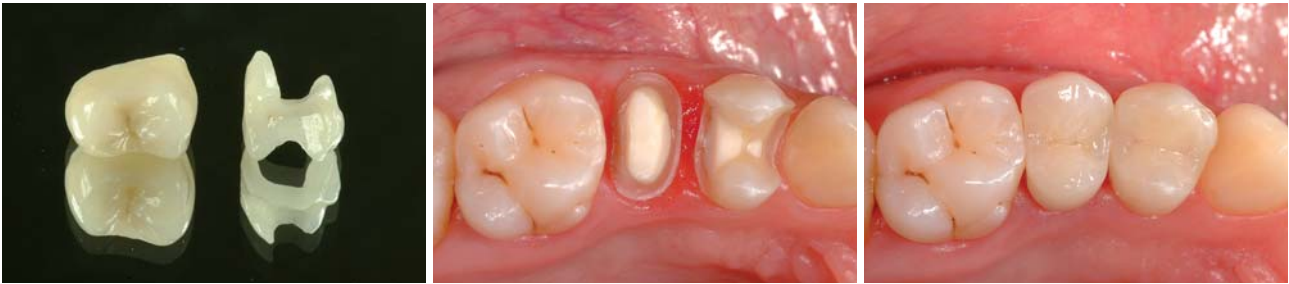
**Abb. 16:** Darstellung der Keramikrestaurationen im Detail. – **Abb. 17:** Präparation für eine Vollkeramikkrone mit umlaufender Stufe an Zahn 25 und für ein Keramikinlay an Zahn 24. – **Abb. 18:** Zustand nach adhäsiver Eingliederung der Restaurationen.
