STIFTVERSORGUNGEN WURZEL-KANALBEHANDELTER ZÄHNE

Ein wissenschaftliches und klinisches Update – Teil 2

Prof. Dr. Rudolf Beer

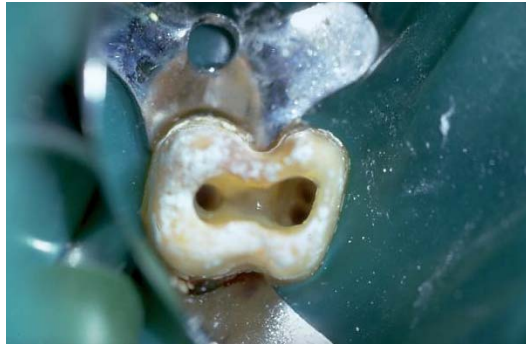
Abb. 6: Kontrolle nach der kompletten Instrumentation aller drei Wurzelkanäle.

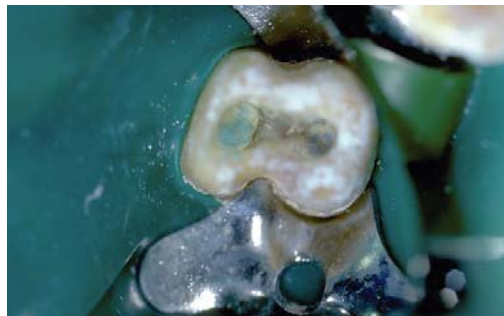
Abb. 9a: Nach der lateralen Kondensation werden die Guttaperchastifte koronal abgetrennt.

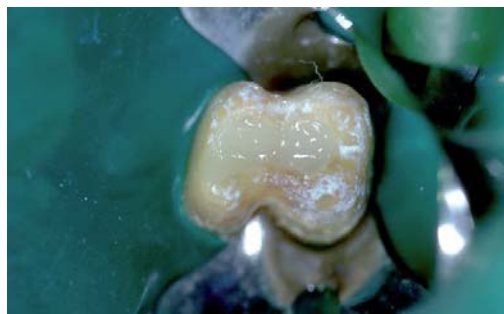
Abb. 10: Anschließend wird die Zugangskavität mit 1%igem Chlorhexidin gespült und mit einer Kompositfüllung verschlossen.

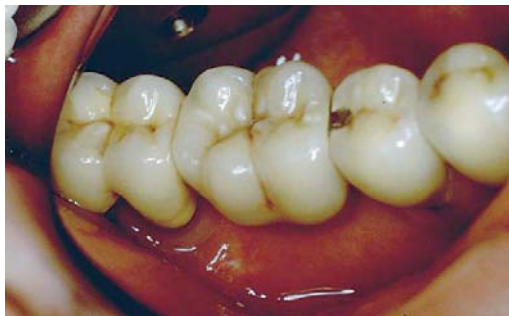
Abb. 16a: Brückenrekonstruktion in Regio 47 nach 45 zwei Jahre nach Behandlungsbeginn.

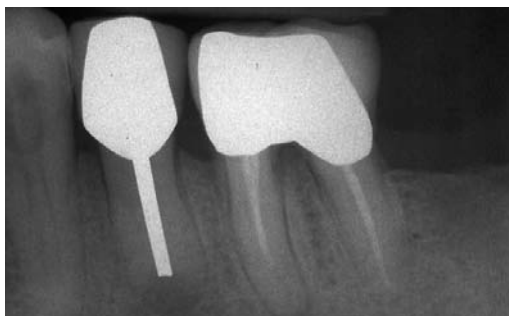
Abb. 16b: Präendodontische Röntgenaufnahme mit insuffizienter Wurzelkanalfüllung an 36 sowie Goldstiftfüllung und apikaler Resektion an 35.

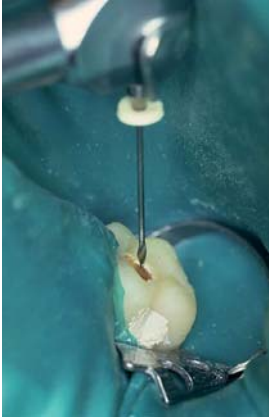
Abb. 17: Entfernen der Guttaperchafüllung nach Anlösen mit Eucalyptol mittels Gates-Glidden.
