STIFTVERSORGUNGEN WURZEL-KANALBEHANDELTER ZÄHNE

Ein wissenschaftliches und klinisches Update – Teil 2

Prof. Dr. Rudolf Beer

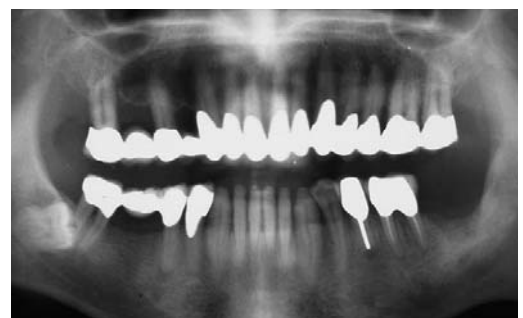
Abb. 2: Präprothetisches OPG mit diversen endodontischen Problemen.

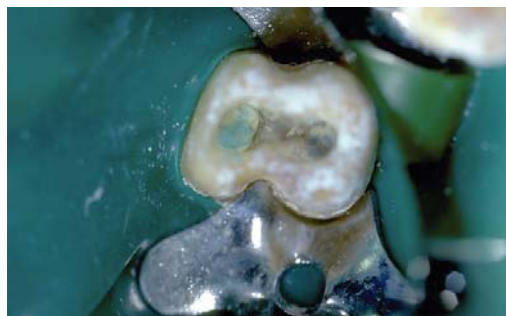
Abb. 9a: Nach der lateralen Kondensation werden die Guttaperchastifte koronal abgetrennt.

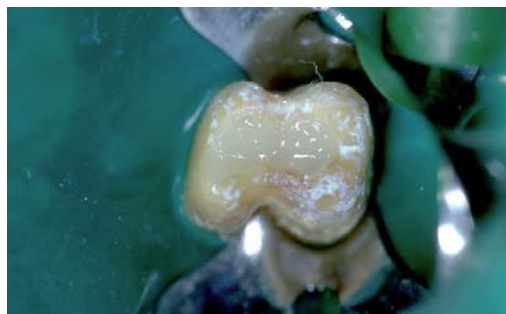
Abb. 10: Anschließend wird die Zugangskavität mit 1%igem Chlorhexidin gespült und mit einer Kompositfüllung verschlossen.

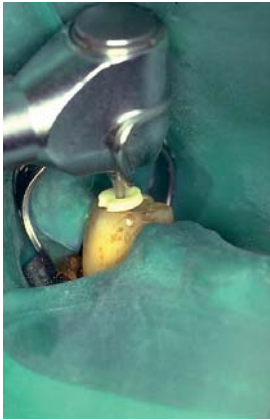
Abb. 11: Zahn 45 wurde koronal mit Gates-Gliddenbohrer step-down erweitert.

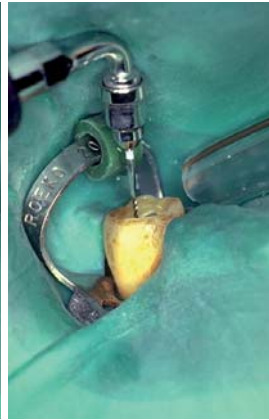
Abb. 13: Die Spülung erfolgte unterstützend mittels Ultraschall.

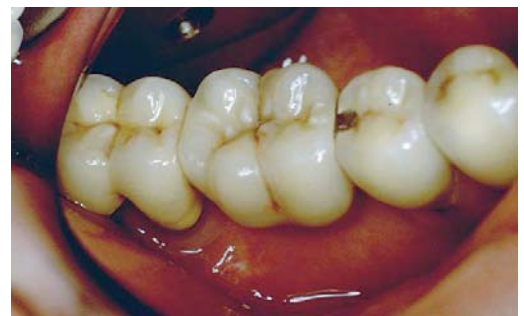
Abb. 16a: Brückenrekonstruktion in Regio 47 nach 45 zwei Jahre nach Behandlungsbeginn.

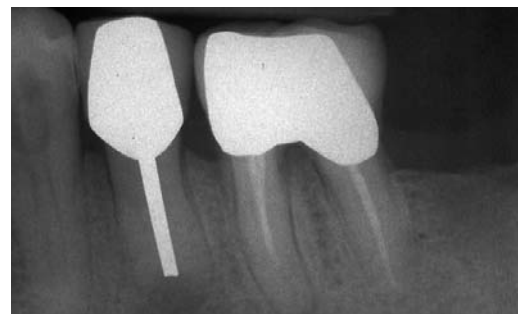
Abb. 16b: Präendodontische Röntgenaufnahme mit insuffizienter Wurzelkanalfüllung an 36 sowie Goldstiftfüllung und apikaler Resektion an 35.

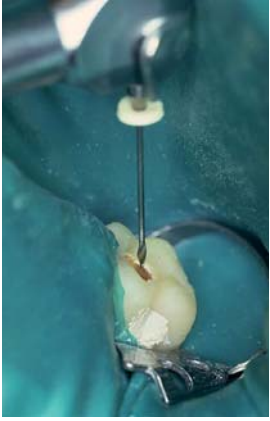
Abb. 17: Entfernen der Guttaperchafüllung nach Anlösen mit Eucalyptol mittels Gates-Glidden.

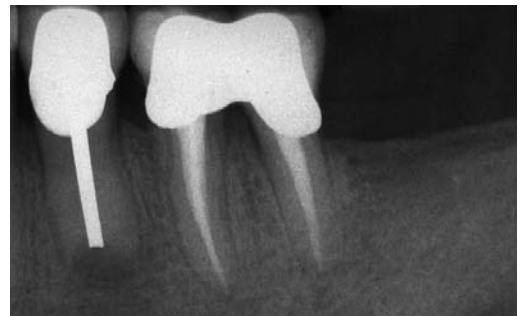
Abb. 19: Röntgenkontrolle zwei Jahre nach Behandlungsbeginn mit Regeneration der periapikalen Aufhellung.

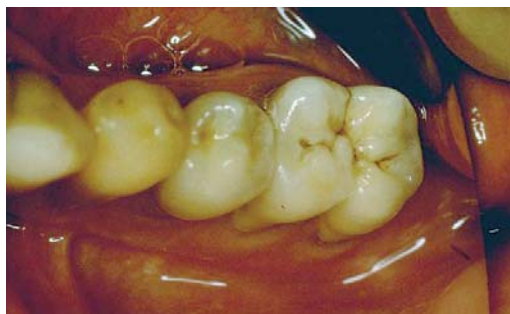
Abb. 20: Kontrolle der Versorgung mit Einzelzahnkronen der Region 35/36 zwei Jahre nach Behandlungsbeginn.

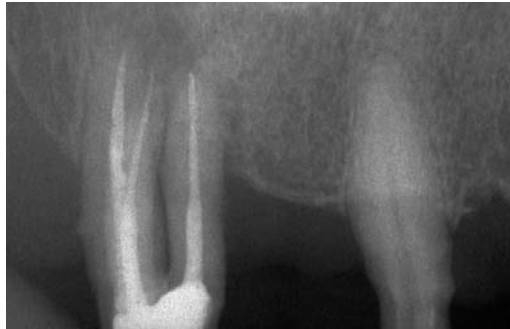
Abb. 22: Kontrollröntgenbild nach Wurzelkanalbehandlung des Zahnes 17.

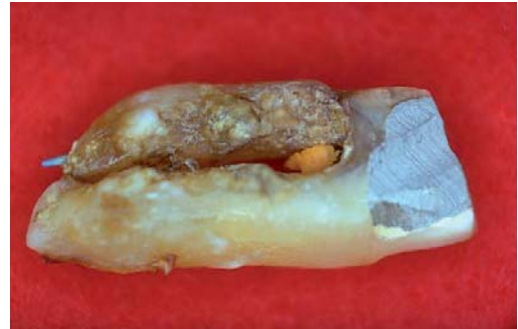
Abb. 23: Die beiden mesialen Wurzeln wurden aufgrund der bis zum Apex reichenden marginalen Parodontitis amputiert.

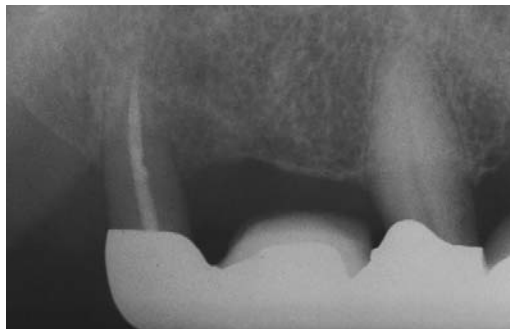
Abb. 24: Röntgenkontrolle nach Amputation der mesialen Wurzeln sowie einer Stiftversorgung der palatinalen Wurzel.

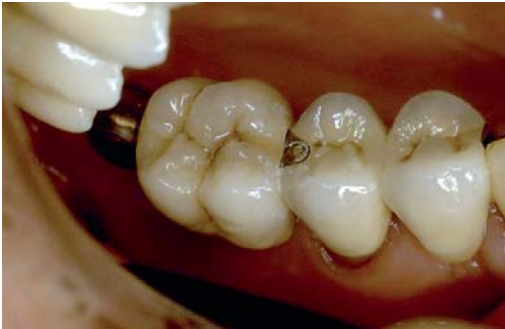
Abb. 25a: Prothetische Rekonstruktion des ersten Quadranten zwei Jahre nach Behandlungsbeginn.

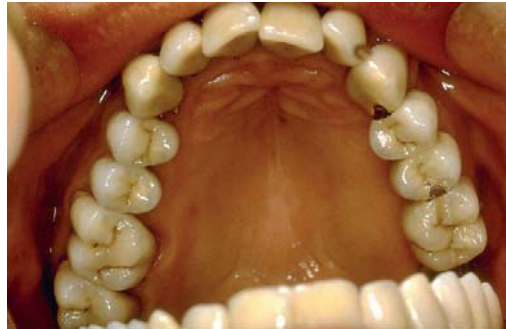
Abb. 25b: Kontrolle der prothetischen Neuversorgung im Oberkiefer zwei Jahre nach Behandlungsbeginn.

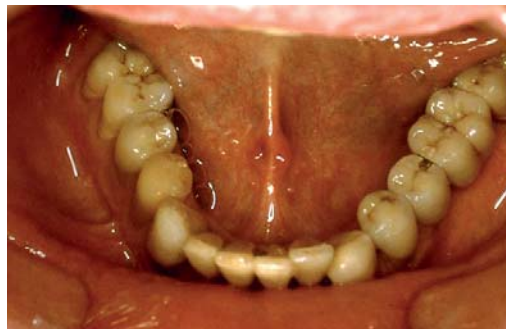
Abb. 26: Kontrolle der prothetischen Neuversorgung im Unterkiefer zwei Jahre nach Behandlungsbeginn.
