# Kariesvorsorge mit einem Diagnosegerät

| Dr. Matthias Brunner

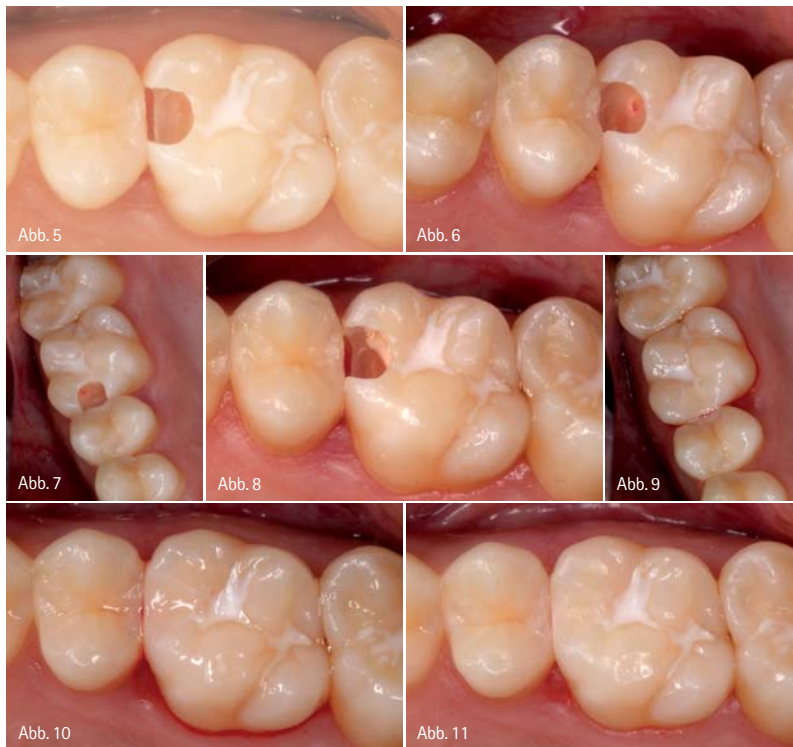
Abb. 5: Der Defekt war größer als vermutet. – Abb. 6 und 7: Eröffnete Pulpa nach der endgültigen Kariesexkavierung. – Abb. 8: Versorgung der Öffnung mit Calxyl und Dycal. – Abb. 9: Es folgte das Bonding mit Syntac Classic ... – Abb. 10: ... und die Füllung mit Filtek Supreme XT A3. – Abb. 11: Abschlusspolitur nach Okklusionskontrolle.

Der mesiale Kontaktpunkt wurde mit einem Diamanten zur minimalinvasiven Präparation entfernt (Abb. 3 und 4). Leider stellte sich der Defekt größer heraus als zunächst vermutet (Abb. 5). Nach der endgültigen Kariesexkavierung war die Pulpa eröffnet (Abb. 6 und 7). Die Öffnung wurde nach den klassischen Regeln

versorgt mit Calxyl (Firma VOCO) und Dycal (Firma DENTSPLY DeTrey) (Abb. 8). Danach wurde wegen der „P“ die Kavität selektiv geätzt (Total Etch, Firma Ivoclar Vivadent). Es folgte das Bonding (Syntac Classic, Firma Ivoclar Vivadent) und die Füllung (Filtek Supreme XT A3, Firma 3M ESPE) (Abb. 9 und 10). Nach der Okklusionskontrolle erfolgte noch die Abschlusspolitur (Abb. 11). Der Patient wurde angehalten, weiterhin regelmäßig zu den erforderlichen Kontrolluntersuchungen zu erscheinen.
