# Grenzen der endodontischen Zahnerhaltung

| Dr. Matthias J. Roggendorf, Prof. Dr. Roland Frankenberger, Prof. Dr. Richard Stoll

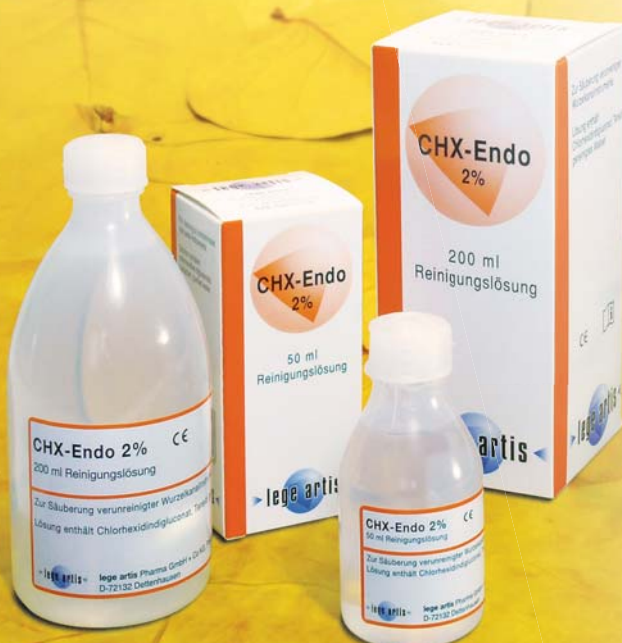
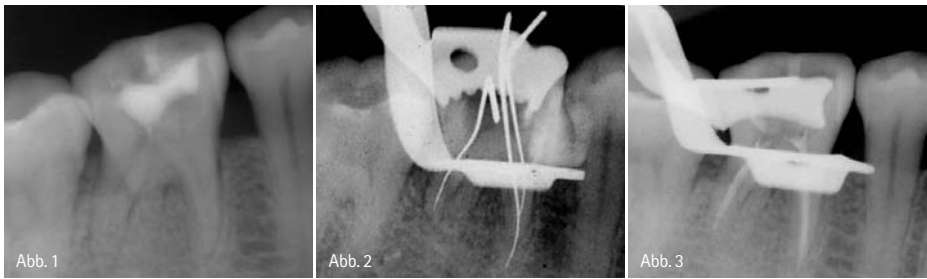
Abb. 1: Ausgangssituation Zahn 46 vor endodontischer Therapie (Behandler: M. J. Roggendorf). – Abb. 2: Röntgenmessaufnahme des Zahns 46 mit eingebrachten Silberstiften in drei Wurzeln (Behandler: M. J. Roggendorf). – Abb. 3: Die definitive Wurzelkanalfüllung (mit AH Plus/Guttapercha) der drei aufbereiteten Wurzelkanäle (Behandler: M. J. Roggendorf).

Dieser Aspekt stellt ein sehr häufiges Problem in der zahnärztlichen Therapie dar. Insbesondere bei überkronten Zähnen führt die nachfolgende Bildung von Reizdentin zu einer massiven Verengung von Pulpakavum und Wurzelkanälen, sodass ohne optische Vergrößerungshilfen wie etwa Operationsmikroskop das Auffinden und die Darstellung der Wurzelkanäle kaum möglich ist, meist jedoch einen nicht unerheblichen Verlust an Zahnhartsubstanz mit sich bringt. Bei der Behandlung sollte immer berücksichtigt werden, ob Beschwerden oder Schmerzen vorliegen, eine röntgenologische Veränderung des Parodonts erkennbar ist und welche weitere Versorgung geplant ist (Abb. 1–3). Im folgenden Beispiel wird der Behandlungsfall einer 51-jährigen Patientin vorgestellt. Aufgrund der Aussage der Patientin wollte der Hauszahnarzt eine Wurzelkanalbehandlung an Zahn 46 durchführen, klärte die Patientin jedoch auf, dass anhand des Röntgenbildes eine Fraktur der Wurzel erkennbar sei und die Wurzelkanalbehandlung daher keinen Sinn mache. Nach entsprechender Beratung und zahnärztlicher Untersu-

chung fand sich jedoch weder eine erhöhte Lockerung des Zahnes noch eine erhöhte Sondierungstiefe als mögliche Anhaltspunkte für eine Wurzelfraktur. Daher wurde die Wurzelkanalbehandlung vorgenommen und die Patientin aufgeklärt, dass aufgrund der massiven Reizdentinbildung in den Wurzelkanälen ein Operationsmikroskop zum Einsatz kommen würde. Bei der Trepanation und Wurzelkanalsuche konnten jedoch nur drei Kanäle dargestellt werden, ein zweiter distaler Wurzelkanal konnte auch im Rahmen einer weiteren Suche per OP-Mikroskop (Zeiss OPMI pico, Zeiss, Oberkochen) an einem weiteren Behandlungstermin nicht dargestellt werden. Die endometrische Längenbestimmung ergab eindeutige Werte für alle drei aufbereitbaren Kanäle, wodurch der Verdacht der Fraktur widerlegt werden konnte und als Fehlinterpretation gedeutet werden muss. Somit

wurde die Patientin dahingehend aufgeklärt, dass aufgrund fehlender Symptomatik sowie der Abwesenheit klinischer Entzündungszeichen und röntgenologischer Unauffälligkeit im Sinne der Substanzschonung auf die weitere Suche des distalen Wurzelkanals verzichtet würde und somit lediglich die drei vorhandenen Kanäle obturiert würden. Aufgrund der Tatsache, dass der Zahn lediglich eine klassische, gering ausgedehnte Zugangskavität aufwies, erfolgte die Restauration ausschließlich mit einer okklusalen Kompositfüllung. Eine Überkronung des Zahnes wurde wegen der ausreichend vorhandenen Restzahnhartsubstanz nicht in Betracht gezogen.

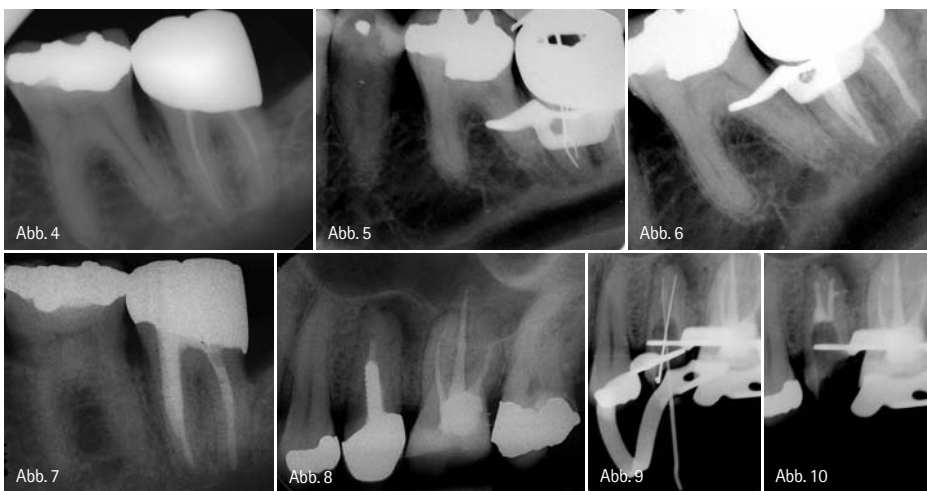
Abb. 4: Frakturiertes Handinstrument in der mesialen Wurzel von Zahn 37 (Behandler: M. J. Roggendorf). – Abb. 5: Nach erfolgter Instrumentenrevision erfolgte die Messaufnahme (Behandler: M. J. Roggendorf). – Abb. 6: Kontrollröntgenaufnahme von Zahn 37 nach Obturation mit AH Plus/Guttapercha (Behandler: M. J. Roggendorf). – Abb. 7: Die röntgenologische Kontrolle nach zwei Jahren zeigt eine vollständige Ausheilung (Behandler: M. J. Roggendorf). – Abb. 8: Klinische Ausgangssituation des Zahnes 25 mit Radix-Anker, insuffizienter Wurzelkanalfüllung und einer ausgedehnten periapikalen Knochendestruktion (Behandler: M. J. Roggendorf). – Abb. 9: Röntgenmessaufnahme des Zahns 25 nach erfolgter Stiftrevision und Darstellung des 2. Wurzelkanals (Behandler: M. J. Roggendorf). – Abb. 10: Obturierte Wurzelkanäle (AH Plus/Guttapercha) mit gefülltem Lateralkanal (Behandler: M. J. Roggendorf).

sind zwei Behandlungsfälle dargestellt, die den Weg zum Wurzelkanal blockierten. Im ersten Fall ist ein Behandlungsfall eines 54-jährigen Patienten dargestellt, welcher sich wegen persistierender Beschwerden an Zahn 37 nach einer vor vier Jahren alio loco erfolgter Wurzelkanalbehandlung vorstellte. In der Röntgenerstaufnahme ist ein frakturiertes Instrument im mesiobukkalen Wurzelkanal zu erkennen. Der Patient wurde vom Vorbehandler nicht über die Fraktur aufgeklärt. Nach der erfolgten Aufklärung über die eingeschränkte Prognose des Zahnes wurde jedoch der Versuch unternommen, das frakturierte Instrument darzustellen. Nach Schaffung einer entsprechenden Zugangskavität war es möglich, das frakturierte Instrument unter dem OP-Mikroskop im Kanal zu erkennen und per Ultraschall (Piezon Master 600, EMS, Nyon, Schweiz) zu lockern, sodass es sich schließlich frei im Wurzelkanal bewegte und entfernen ließ. Nach erfolgter Aufbereitung und medikamentöser Einlage mit Kalziumhydroxid (Calxyl, OCO, Dirmstein) war der Patient binnen drei Tagen beschwerdefrei und der Zahn konnte eine Woche später obturiert werden. Die nach zwei Jahren erfolgte Röntgenkontrollaufnahme zeigt eine völlige Ausheilung der apikalen Situation (Abb. 4–7).

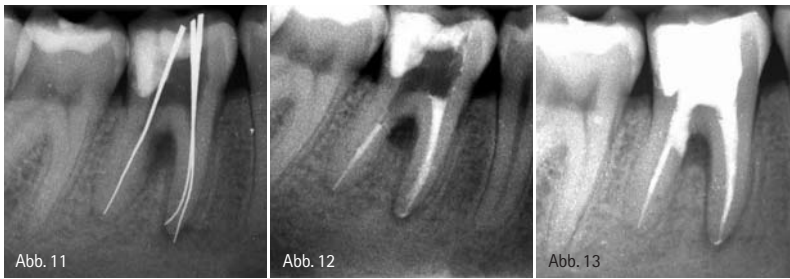
Abb. 11: Röntgenmessaufnahme Zahn 46 mit eingebrachten Silberstiften und provisorischem Verschluss mittels Silikon (Silasoft, Detax, Ettlingen) (Behandler: R. Stoll). – Abb. 12: Röntgenkontrolle nach der Obturation mittels warm-vertikaler Obturation vor dem Perforationsverschluss (Behandler: R. Stoll). – Abb. 13: Röntgenkontrollaufnahme nach Obturation und Perforationsverschluss sowie adhäsivem Verschluss mittels Komposit (Syntac classic, Ivoclar Vivadent, Schaan, Liechtenstein; Venus, Heraeus Kulzer, Hanau) (Behandler: R. Stoll).

Im folgenden Fall ist ein Behandlungsfall geschildert. Die 27-jährige Patientin stellte sich mit persistenten Schmerzen vor. Dabei wurde die Perforation an Zahn 46 zunächst unter dem OP-Mikroskop dargestellt. Nach der Aufbereitung der Wurzelkanäle wurden diese warm vertikal obturiert, im distalen Kanal erfolgte die Obturation bis unterhalb der Perforation (siehe Röntgenkontrollaufnahme). Dann wurde die Perforation mittels MTA (DENTSPLY, Konstanz) verschlossen (Abb. 11–13).

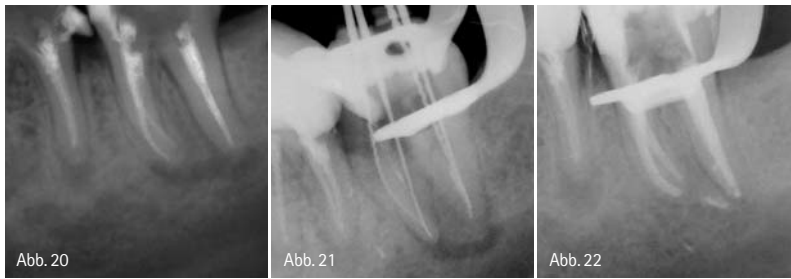
Abb. 20: Ausgangssituation des wurzelkanalgefüllten Zahnes 37 mit periapikaler Radioluzenz an beiden Wurzeln (Behandler: M. J. Roggendorf). – Abb. 21: Röntgenmessaufnahme nach erfolgter Revision (Behandler: M. J. Roggendorf). – Abb. 22: Kontrollröntgenaufnahme der Wurzelkanalfüllung (AH Plus/Guttapercha) nach mittlerweile weitgehender Ausheilung der apikalen Knochenläsion an Zahn 37 und persistenter Läsion an Zahn 36 (Revisionsbehandlung folgte anschließend) (Behandler: M. J. Roggendorf).

So war es auch im nächsten Fall, wo ein 40-jähriger Patient von einem Kollegen zur Revision der Wurzelkanalfüllung an Zahn 37 überwiesen wurde. Die Wurzelkanalbehandlung und Obturation des Zahnes 36 erfolgte erst kurz zuvor, der Zahn zeigt an der distalen Wurzelspitze ebenfalls noch eine apikale Knochendestruktion. Nach erfolgter Revision unter dem OP-Mikroskop wurde der Zahn zunächst auf Frakturen im Bereich der Wurzeln hin untersucht. Die Erhebung der Sondierungstiefen hatte hier zuvor keinen Hinweis dafür gegeben. Somit wurden die Kanäle nach der Irrigation gut getrocknet und die Kavität erneut mikroskopisch inspiziert. Dabei zeigte sich eine kaum merkliche Undichtigkeit des mesialen Füllungsanteils, welcher im zervikalen Anteil einen kleinen Fluidstrom in die Kavität zuließ. Als Ursache für die periapikale Läsion war somit die sogenannte „coronal leakage“ verantwortlich. Nach wiederholten Kombinationseinlagen aus Chlorhexidin und Kalziumhydroxid erfolgte die Wurzelkanalfüllung nach knapp neun Monaten. Dabei erwies es sich als Vorteil, dass die vorhandene Füllung bereits in der ersten Sitzung ausgetauscht wurde (Syntac classic und Tetric Basic white, Ivoclar Vivadent).

Somit stellen die längeren Intervalle kein Risiko für eine erneute koronale Leakage dar. Da röntgenologisch die Läsion an der distalen Wurzel von Zahn 36 noch immer präsent war, wurde dem Patienten auch hier zu einer Revision der Wurzelkanalfüllung sowie zu einer provisorischen koronalen Neuversorgung geraten, welche hier jedoch nicht weiter dargestellt wird (Abb. 20–22).

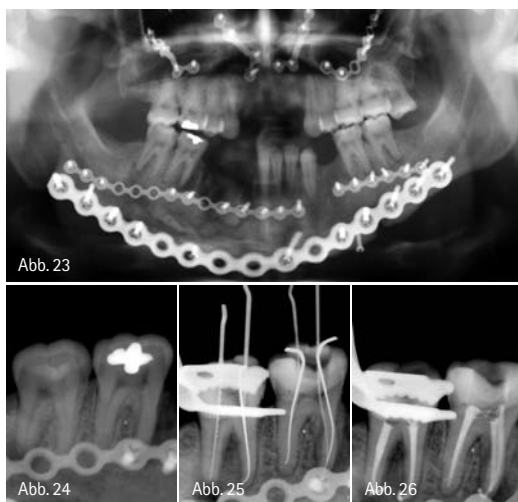
Abb. 23: Ausgangs-Panoramaraufnahme (Behandler: M. J. Roggendorf). – Abb. 24: Die Ausgangszahnfilm-Aufnahme zeigt eine periapikale Transluzenz an Zahn 47 sowie eine eingeschränkte Beurteilbarkeit der Wurzelspitzen durch die Osteosyntheseplatten (Behandler: M. J. Roggendorf). – Abb. 25: Messaufnahme der Zähne 46 und 47 (das Ende des Silberstiftes in der mesialen Wurzel ist gerade noch erkennbar) (Behandler: M. J. Roggendorf). – Abb. 26: Röntgenkontrollaufnahme der Zähne 46 und 47 mit überpresstem Sealer in den Bereich des Periapex (Behandler: M. J. Roggendorf).

Bei reduzierter Mundöffnung ist besonders im Molarenbereich eine endodontische Therapie eine Herausforderung. So ist der Zugang zu den Wurzelkanälen meist erschwert und stellt somit sicher einen Grenzfall bei der Behandlung dar. Nachfolgend ist ein Behandlungsfall einer jungen Traumapatientin dokumentiert, welche infolge multipler und bereits chirurgisch versorgter Frakturen und Weichgewebsverletzungen eine reduzierte Mundöffnung hatte. Zudem stellten die Osteosyntheseplatten eine gewisse Herausforderung bei den diversen Röntgenaufnahmen dar. Bedingt durch das Trauma kam es zu apikalen Osteolysen im Bereich der Zähne 46 und 47. Nach erfolgter Beratung der Patientin erfolgte die Trepanation und Aufbereitung der Wurzelkanäle mittels maschineller Nickel-Titan-Instrumente (BioRace, FKG Dentaire, La-Chaux-de-Fonds, Schweiz). Nach medikamentöser Einlage mit Kalziumhydroxid und Chlorhexidin erfolgte die Obturation. Bedingt durch die apikale Knochendestruktion kam es zu einer Sealerextrusion im Bereich der Wurzelspitzen von Zahn 47 sowie an der mesialen Wurzel von Zahn 46, was jedoch zu keiner Komplikation führte und nicht als kritisch einzustufen ist. Sowohl in der Röntgenmessaufnahme als auch in der Röntgenkontrollaufnahme wird teilweise die Überlagerung der in die Wurzelkanäle eingebrachten Instrumente durch die Osteosyntheseplatten sichtbar. In diesem Fall ließ sich durch die maschinelle Aufbereitung die Behandlungszeit deutlich reduzieren, da das BioRace-Set aus nur sechs Instrumenten besteht, welche für eine Aufbereitung bis zur Größe 40 Taper .04 erforderlich sind (Abb. 23–26).

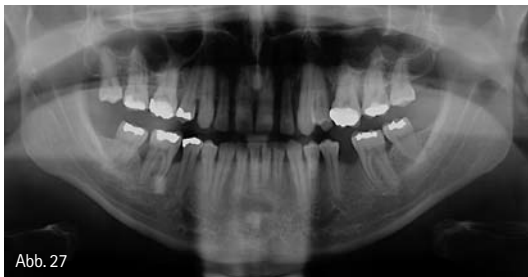
Abb. 27

Abb. 27: Panorama-Röntgenaufnahme mit erkennbarer kariöser Läsion distal an Zahn 27 (aufgrund der Möglichkeit der Vergrößerung des digitalen Bildes wurde auf einen Einzelzahnfilm verzichtet, da der Verlauf der Wurzeln ausreichend erkennbar war) (Behandler: M. J. Roggendorf). – Abb. 28: Röntgenmessaufnahme des Zahnes 27 nach erfolgter Kariesexkavation und Füllung des distalen Defektes mit Komposit (Tetric EvoCeram, Ivoclar Vivadent) (Behandler: M. J. Roggendorf). – Abb. 29: Die Obturation mit AH Plus/Guttapercha zeigt eine weitgehende Einhaltung des Kanalverlaufs der distalen Wurzel (Behandler: M. J. Roggendorf).

Wurzelkanalkrümmungen stellen immer eine Herausforderung dar. Dabei sind insbesondere große Krümmungswinkel und kleine Krümmungsradien problematisch, extrem hingegen die Kombination aus beiden. Im ersten Fall stellte sich ein 39-jähriger Patient aufgrund von pulpitischen Beschwerden an Zahn 27 vor. Nach der Trepanation gab bereits die Katheterisierung der Wurzelkanäle einen Hinweis darauf, dass die bukkalen Wurzelkanäle eine erhebliche Krümmung aufweisen, was anschließend durch die Messaufnahme bestätigt wurde. Nach Aufbereitung der Wurzelkanäle mit NiTi-Flex-Instrumenten (DENTSPLY Maillefer) und Step-back-Technik konnte die Obturation problemlos erfolgen. Die Masterpoints waren gut auf die Arbeitslänge einzubringen. Die Röntgenkontrollaufnahme zeigt, dass die Krümmung im apikalen Bereich der bukkalen Kanäle gut erhalten geblieben ist (Abb. 27–29).

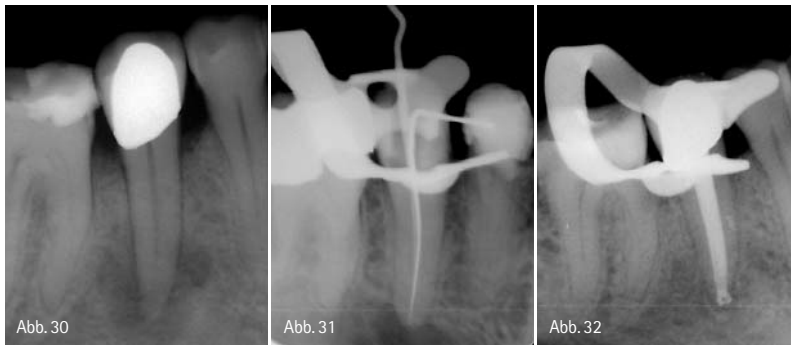
Abb. 30: Ausgangssituation des Zahnes 45 mit massiver periradikulärer Knochendestruktion infolge einer Pulponekrose (Behandler: M. J. Roggendorf). – Abb. 31: Röntgenmessaufnahme des Zahns 45 (Behandler: M. J. Roggendorf). – Abb. 32: Röntgenkontrollaufnahme nach Obturation des Zahns 45 mit AH Plus/Guttapercha circa 2,5 Jahre nach Beginn der endodontischen Therapie (Behandler: M. J. Roggendorf).

ständen die medikamentöse Einlage erneuert werden und es kam in der Folge zu einem sehr verzögerten Heilungsprozess. So dauerte die gesamte Therapie nahezu zweieinhalb Jahre, dennoch verbesserte sich mit der zunehmenden Beschwerdefreiheit des Patienten auch die Compliance etwas und die Obturation konnte erfolgen. Die Röntgenkontrollaufnahme zeigt eine vollständige Ausheilung der knöchernen Destruktion. Diese Therapie stellt sicher keine Standardbehandlung dar, dennoch zeigt sie eindrucksvoll, dass bei regelmäßig wiederholter medikamentöser Einlage und einem dichten koronalen Verschluss mittels Komposit (Tetric Evo-Ceram) und adäquat ausgeführter Adhäsivtechnik auch die Heilung einer ausgedehnten knöchernen Destruktion bei rein orthograder endodontischer Therapie möglich ist (Abb. 30–32).

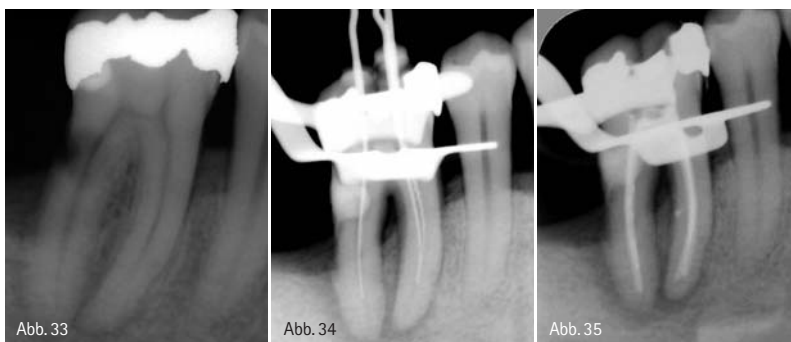
Abb. 33: Zahn 46 mit disto-lingualer Wurzelkaries und periapikaler Radioluzenz (Behandler: M. J. Roggendorf). – Abb. 34: Messaufnahme des Zahns 46 nach Kariesexkavation und Defektversorgung (Behandler: M. J. Roggendorf). – Abb. 35: Die Röntgenkontrolle zeigt eine adäquate Obturation mit gefülltem Lateralkanal im mittleren Kanaldrittel der mesialen Wurzel (Behandler: M. J. Roggendorf).

nem Parodontalpatienten. Bedingt durch die aggressive Parodontitis und die nicht optimale Mundhygiene kam es zu einer Entblößung des Wurzeldentins und nachfolgend zu einer Karies an der distalen Wurzel an Zahn 46. Die Vitalitätsprobe war eindeutig positiv, allerdings zeigt die Röntgeneraufnahme eine Parodontitis apicalis. Da der Zahn 46 ebenfalls als Pfeiler für eine Teilprothese diente, war es der Wunsch des Patienten, diese Prothese und den Zahn 46 unbedingt zu erhalten. Somit erfolgte zunächst eine Kariestherapie an Zahn 46. Nach der Trepanation und Kanaleingangsdarstellung zeigte sich bei der Katheterisierung der mesialen Wurzelkanäle noch vitales Gewebe, während das Pulpagewebe im distalen Kanal bereits vollständig nekrotisch war. Nach der Aufbereitung wurden die Wurzelkanäle mit einer medikamentösen Einlage mit Kalziumhydroxid und Chlorhexidin gefüllt. Nach einer Woche erfolgten die Obturation und der koronale Verschluss mit Komposit (Tetric Evo-Ceram). Diese Therapie stellt aufgrund

des ungünstigen parodontalen Zustandes einen Grenzfall dar, dennoch ist auch aufgrund von wirtschaftlichen Aspekten zu beachten, dass hiermit eine prothetische Neuversorgung vermieden werden konnte und der Zahn nun seit mehr als vier Jahren in situ ist (Abb. 33–35).
