Grenzen der endodontischen Zahnerhaltung

| Dr. Matthias J. Roggendorf, Prof. Dr. Roland Frankenberger, Prof. Dr. Richard Stoll

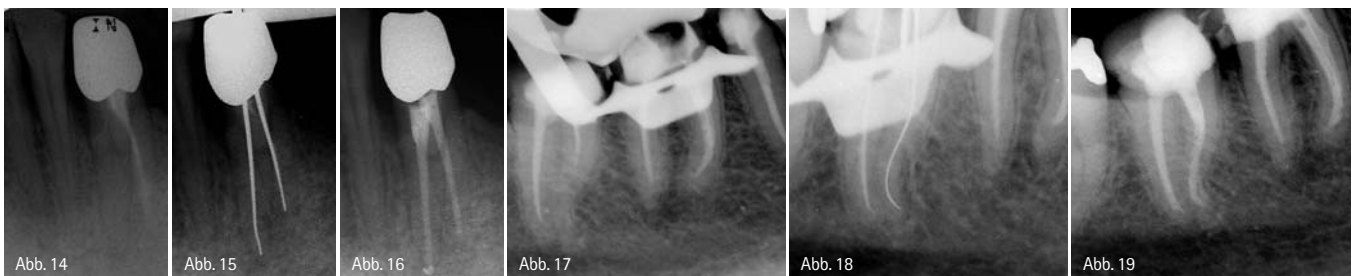
Abb. 14: Die Ausgangssituation vor Revisionsbehandlung des Zahnes 33 zeigt nur einen obturierten Wurzelkanal (Behandler: M. J. Roggendorf). – Abb. 15: Röntgenmessaufnahme mit eingebrachten Silberstiften nach Katheterisierung des vestibulären Kanals und der Revision der Wurzelkanalfüllung im oralen Wurzelkanal (Behandler: M. J. Roggendorf). – Abb. 16: Kontrollröntgenbild nach Obturation der beiden Wurzelkanäle mit AH Plus/Guttapercha (Behandler: M. J. Roggendorf). – Abb. 17: Ausgangssituation mit deutlich sichtbar zu kurz instrumentierter und obturierter mesialer Wurzel des Zahnes 47, jedoch ohne radiologische Auffälligkeiten oder klinische Symptomatik (Behandler: M. J. Roggendorf). – Abb. 18: Röntgenmessaufnahme nach erfolgreicher Darstellung des mesiobuccalen Wurzelkanals (Behandler: M. J. Roggendorf). – Abb. 19: Definitive Wurzelkanalfüllung des Zahnes 47 (AH Plus/Guttapercha) (Behandler: M. J. Roggendorf).

erkennbar ist und im Falle einer Teleskopversorgung der Zugang problematisch sein kann, gilt es doch in den meisten Fällen, die Restauration dauerhaft oder zumindest temporär zu erhalten. Im ersten Behandlungsfall stellte sich ein 66-jähriger Patient vor, welcher vor der Neuanfertigung von prothetischem Ersatz eine Revision der insuffizienten Wurzelkanalfüllung an Zahn 33 benötigte. Die Röntgenerstaufnahme zeigt eine periapikale Läsion. Ursache hierfür war ein zweiter vestibulär gelegener Wurzelkanal, der im Rahmen der ersten endodontischen Behandlung alio loco nicht dargestellt wurde. Aufgrund der Teleskop-Versorgung war der Zugang eingeschränkt, jedoch ließ sich der zweite Wurzelkanal per OP-Mikroskop nach Präparation einer ausreichenden Zugangskavität gut darstellen. Nach der Revision der Wurzelkanalfüllung im oralen Kanal und Aufbereitung der beiden Kanäle erfolgte eine medikamentöse Einlage mit Kalziumhydroxid und Chlorhexidin analog zur Empfehlung von Siren et al., 2004. Die Röntgenkontrollaufnahme zeigt eine suffiziente Obturation (Abb. 14–16).

sprechender Aufklärung und Darstellung der Kanäle unter dem OP-Mikroskop wurde der Versuch unternommen, die Wurzelkanalfüllung an Zahn 47 zu revidieren. Die mesialen Wurzelkanäle waren dabei initial lediglich mit C-Feilen ISO 06 (VDW, München) sukzessiv tiefer zu katheterisieren. Nachdem die endometrische Längenbestimmung (Raypex 4, VDW) keinen Hinweis auf eine Perforation gab, konnte mittels der Messaufnahme der ungünstige Kanalverlauf anhand der Deformationen der Silberstifte belegt werden. Nach Aufbereitung mit NiTiflex-Handinstrumenten (DENTSPLY Maillefer, Ballaigues, Schweiz) und erfolgter Obturation genehmigte der Gutachter schließlich die Kronenversorgung der entsprechenden Zähne (Abb. 17–19).

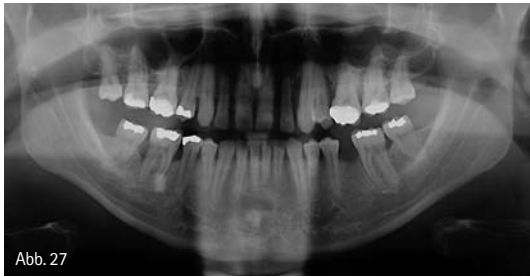
Abb. 27

Abb. 27: Panorama-Röntgenaufnahme mit erkennbarer kariöser Läsion distal an Zahn 27 (aufgrund der Möglichkeit der Vergrößerung des digitalen Bildes wurde auf einen Einzelzahnfilm verzichtet, da der Verlauf der Wurzeln ausreichend erkennbar war) (Behandler: M. J. Roggendorf). – Abb. 28: Röntgenmessaufnahme des Zahnes 27 nach erfolgter Kariesexkavation und Füllung des distalen Defektes mit Komposit (Tetric EvoCeram, Ivoclar Vivadent) (Behandler: M. J. Roggendorf). – Abb. 29: Die Obturation mit AH Plus/Guttapercha zeigt eine weitgehende Einhaltung des Kanalverlaufs der distalen Wurzel (Behandler: M. J. Roggendorf).

Wurzelkanalkrümmungen stellen immer eine Herausforderung dar. Dabei sind insbesondere große Krümmungswinkel und kleine Krümmungsradien problematisch, extrem hingegen die Kombination aus beiden. Im ersten Fall stellte sich ein 39-jähriger Patient aufgrund von pulpitischen Beschwerden an Zahn 27 vor. Nach der Trepanation gab bereits die Katheterisierung der Wurzelkanäle einen Hinweis darauf, dass die bukkalen Wurzelkanäle eine erhebliche Krümmung aufweisen, was anschließend durch die Messaufnahme bestätigt wurde. Nach Aufbereitung der Wurzelkanäle mit NiTi-Flex-Instrumenten (DENTSPLY Maillefer) und Step-back-Technik konnte die Obturation problemlos erfolgen. Die Masterpoints waren gut auf die Arbeitslänge einzubringen. Die Röntgenkontrollaufnahme zeigt, dass die Krümmung im apikalen Bereich der bukkalen Kanäle gut erhalten geblieben ist (Abb. 27–29).

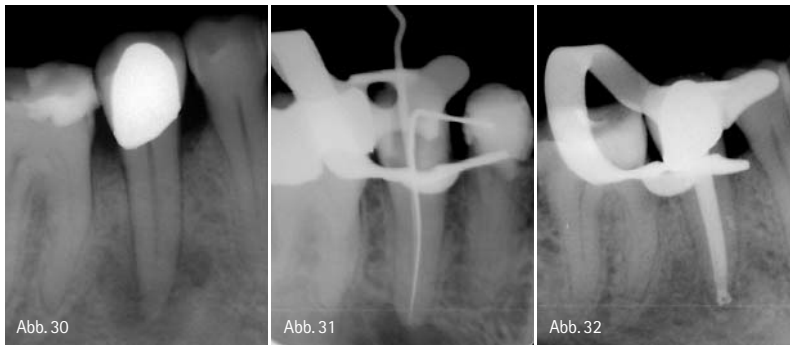
Abb. 30: Ausgangssituation des Zahnes 45 mit massiver periradikulärer Knochendestruktion infolge einer Pulponekrose (Behandler: M. J. Roggendorf). – Abb. 31: Röntgenmessaufnahme des Zahns 45 (Behandler: M. J. Roggendorf). – Abb. 32: Röntgenkontrollaufnahme nach Obturation des Zahns 45 mit AH Plus/Guttapercha circa 2,5 Jahre nach Beginn der endodontischen Therapie (Behandler: M. J. Roggendorf).

ständen die medikamentöse Einlage erneuert werden und es kam in der Folge zu einem sehr verzögerten Heilungsprozess. So dauerte die gesamte Therapie nahezu zweieinhalb Jahre, dennoch verbesserte sich mit der zunehmenden Beschwerdefreiheit des Patienten auch die Compliance etwas und die Obturation konnte erfolgen. Die Röntgenkontrollaufnahme zeigt eine vollständige Ausheilung der knöchernen Destruktion. Diese Therapie stellt sicher keine Standardbehandlung dar, dennoch zeigt sie eindrucksvoll, dass bei regelmäßig wiederholter medikamentöser Einlage und einem dichten koronalen Verschluss mittels Komposit (Tetric Evo-Ceram) und adäquat ausgeführter Adhäsivtechnik auch die Heilung einer ausgedehnten knöchernen Destruktion bei rein orthograder endodontischer Therapie möglich ist (Abb. 30–32).

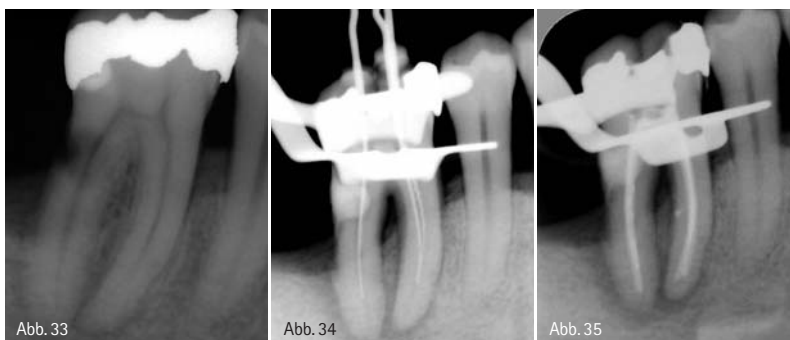
Abb. 33: Zahn 46 mit disto-lingualer Wurzelkaries und periapikaler Radioluzenz (Behandler: M. J. Roggendorf). – Abb. 34: Messaufnahme des Zahns 46 nach Kariesexkavation und Defektversorgung (Behandler: M. J. Roggendorf). – Abb. 35: Die Röntgenkontrolle zeigt eine adäquate Obturation mit gefülltem Lateralkanal im mittleren Kanaldrittel der mesialen Wurzel (Behandler: M. J. Roggendorf).

nem Parodontalpatienten. Bedingt durch die aggressive Parodontitis und die nicht optimale Mundhygiene kam es zu einer Entblößung des Wurzeldentins und nachfolgend zu einer Karies an der distalen Wurzel an Zahn 46. Die Vitalitätsprobe war eindeutig positiv, allerdings zeigt die Röntgenerstaufnahme eine Parodontitis apicalis. Da der Zahn 46 ebenfalls als Pfeiler für eine Teilprothese diente, war es der Wunsch des Patienten, diese Prothese und den Zahn 46 unbedingt zu erhalten. Somit erfolgte zunächst eine Kariestherapie an Zahn 46. Nach der Trepanation und Kanaleingangsdarstellung zeigte sich bei der Katheterisierung der mesialen Wurzelkanäle noch vitales Gewebe, während das Pulpagewebe im distalen Kanal bereits vollständig nekrotisch war. Nach der Aufbereitung wurden die Wurzelkanäle mit einer medikamentösen Einlage mit Kalziumhydroxid und Chlorhexidin gefüllt. Nach einer Woche erfolgten die Obturation und der koronale Verschluss mit Komposit (Tetric Evo-Ceram). Diese Therapie stellt aufgrund

des ungünstigen parodontalen Zustandes einen Grenzfall dar, dennoch ist auch aufgrund von wirtschaftlichen Aspekten zu beachten, dass hiermit eine prothetische Neuversorgung vermieden werden konnte und der Zahn nun seit mehr als vier Jahren in situ ist (Abb. 33–35).
