# Grenzen der endodontischen Zahnerhaltung

| Dr. Matthias J. Roggendorf, Prof. Dr. Roland Frankenberger, Prof. Dr. Richard Stoll

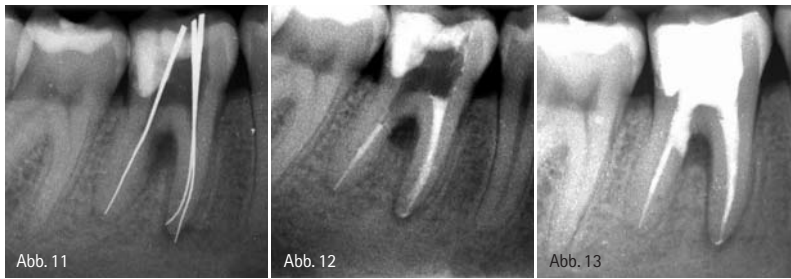
Abb. 11: Röntgenmessaufnahme Zahn 46 mit eingebrachten Silberstiften und provisorischem Verschluss mittels Silikon (Silasoft, Detax, Ettlingen) (Behandler: R. Stoll). – Abb. 12: Röntgenkontrolle nach der Obturation mittels warm-vertikaler Obturation vor dem Perforationsverschluss (Behandler: R. Stoll). – Abb. 13: Röntgenkontrollaufnahme nach Obturation und Perforationsverschluss sowie adhäsivem Verschluss mittels Komposit (Syntac classic, Ivoclar Vivadent, Schaan, Liechtenstein; Venus, Heraeus Kulzer, Hanau) (Behandler: R. Stoll).

Im folgenden Fall ist ein Behandlungsfall geschildert. Die 27-jährige Patientin stellte sich mit persistenten Schmerzen vor. Dabei wurde die Perforation an Zahn 46 zunächst unter dem OP-Mikroskop dargestellt. Nach der Aufbereitung der Wurzelkanäle wurden diese warm vertikal obturiert, im distalen Kanal erfolgte die Obturation bis unterhalb der Perforation (siehe Röntgenkontrollaufnahme). Dann wurde die Perforation mittels MTA (DENTSPLY, Konstanz) verschlossen (Abb. 11–13).

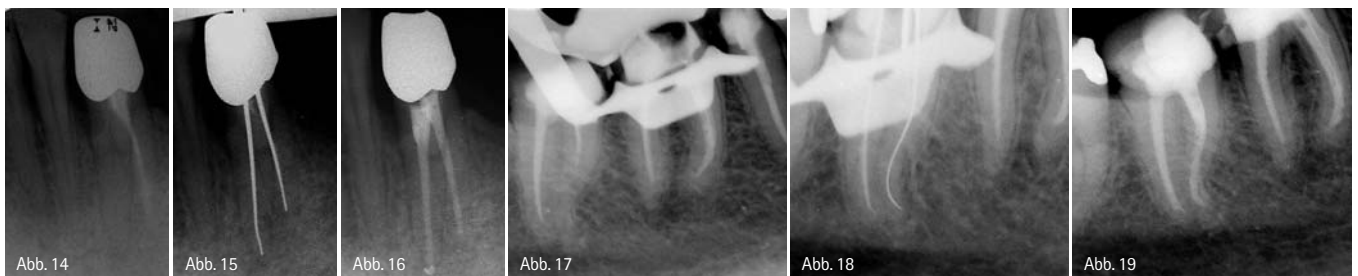
Abb. 14: Die Ausgangssituation vor Revisionsbehandlung des Zahnes 33 zeigt nur einen obturierten Wurzelkanal (Behandler: M. J. Roggendorf). – Abb. 15: Röntgenmessaufnahme mit eingebrachten Silberstiften nach Katheterisierung des vestibulären Kanals und der Revision der Wurzelkanalfüllung im oralen Wurzelkanal (Behandler: M. J. Roggendorf). – Abb. 16: Kontrollröntgenbild nach Obturation der beiden Wurzelkanäle mit AH Plus/Guttapercha (Behandler: M. J. Roggendorf). – Abb. 17: Ausgangssituation mit deutlich sichtbar zu kurz instrumentierter und obturierter mesialer Wurzel des Zahnes 47, jedoch ohne radiologische Auffälligkeiten oder klinische Symptomatik (Behandler: M. J. Roggendorf). – Abb. 18: Röntgenmessaufnahme nach erfolgreicher Darstellung des mesiobuccalen Wurzelkanals (Behandler: M. J. Roggendorf). – Abb. 19: Definitive Wurzelkanalfüllung des Zahnes 47 (AH Plus/Guttapercha) (Behandler: M. J. Roggendorf).

Im ersten Behandlungsfall stellte sich ein 66-jähriger Patient vor, welcher vor der Neuanfertigung von prothetischem Ersatz eine Revision der insuffizienten Wurzelkanalfüllung an Zahn 33 benötigte. Die Röntgenerstaufnahme zeigt eine periapikale Läsion. Ursache hierfür war ein zweiter vestibulär gelegener Wurzelkanal, der im Rahmen der ersten endodontischen Behandlung alio loco nicht dargestellt wurde. Aufgrund der Teleskop-Versorgung war der Zugang eingeschränkt, jedoch ließ sich der zweite Wurzelkanal per OP-Mikroskop nach Präparation einer ausreichenden Zugangskavität gut darstellen. Nach der Revision der Wurzelkanalfüllung im oralen Kanal und Aufbereitung der beiden Kanäle erfolgte eine medikamentöse Einlage mit Kalziumhydroxid und Chlorhexidin analog zur Empfehlung von Siren et al., 2004. Die Röntgenkontrollaufnahme zeigt eine suffiziente Obturation (Abb. 14–16).

Der andere Fall behandelt einen etwas komplexeren Fall. Hier stellte sich der 42-jährige Patient vor, da die Krankenkasse seine geplanten Kronen an den Zähnen 45, 46 und 47 nach gutachterlicher Untersuchung nicht genehmigte, weil die Wurzelkanalfüllung in der mesialen Wurzel an Zahn 47 nicht die korrekte Länge aufwies. Die Wurzelkanalfüllungen waren seit mehr als fünf Jahren in situ und der Patient hatte keinerlei Beschwerden. Dies wurde auch durch die Röntgenerstaufnahme belegt, wo keinerlei entzündliche Veränderungen erkennbar sind. Nach ent-

sprechender Aufklärung und Darstellung der Kanäle unter dem OP-Mikroskop wurde der Versuch unternommen, die Wurzelkanalfüllung an Zahn 47 zu revidieren. Die mesialen Wurzelkanäle waren dabei initial lediglich mit C-Feilen ISO 06 (VDW, München) sukzessiv tiefer zu katheterisieren. Nachdem die endometrische Längenbestimmung (Raypex 4, VDW) keinen Hinweis auf eine Perforation gab, konnte mittels der Messaufnahme der ungünstige Kanalverlauf anhand der Deformationen der Silberstifte belegt werden. Nach Aufbereitung mit NiTiflex-Handinstrumenten (DENTSPLY Maillefer, Ballaigues, Schweiz) und erfolgter Obturation genehmigte der Gutachter schließlich die Kronenversorgung der entsprechenden Zähne (Abb. 17–19).

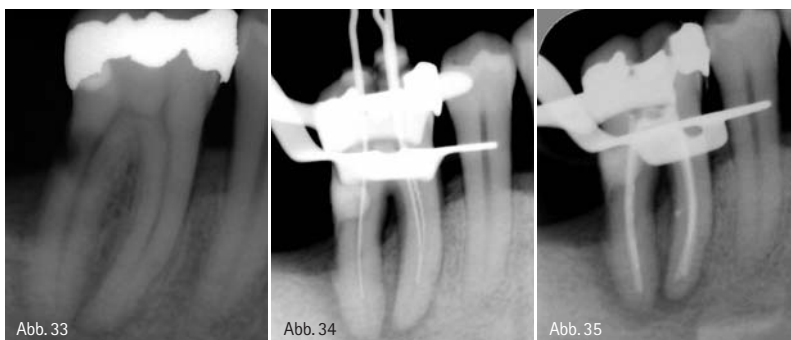
Abb. 33: Zahn 46 mit disto-lingualer Wurzelkaries und periapikaler Radioluzenz (Behandler: M. J. Roggendorf). – Abb. 34: Messaufnahme des Zahns 46 nach Kariesexkavation und Defektversorgung (Behandler: M. J. Roggendorf). – Abb. 35: Die Röntgenkontrolle zeigt eine adäquate Obturation mit gefülltem Lateralkanal im mittleren Kanaldrittel der mesialen Wurzel (Behandler: M. J. Roggendorf).

nem Parodontalpatienten. Bedingt durch die aggressive Parodontitis und die nicht optimale Mundhygiene kam es zu einer Entblößung des Wurzeldentins und nachfolgend zu einer Karies an der distalen Wurzel an Zahn 46. Die Vitalitätsprobe war eindeutig positiv, allerdings zeigt die Röntgenerstaufnahme eine Parodontitis apicalis. Da der Zahn 46 ebenfalls als Pfeiler für eine Teilprothese diente, war es der Wunsch des Patienten, diese Prothese und den Zahn 46 unbedingt zu erhalten. Somit erfolgte zunächst eine Kariestherapie an Zahn 46. Nach der Trepanation und Kanaleingangsdarstellung zeigte sich bei der Katheterisierung der mesialen Wurzelkanäle noch vitales Gewebe, während das Pulpagewebe im distalen Kanal bereits vollständig nekrotisch war. Nach der Aufbereitung wurden die Wurzelkanäle mit einer medikamentösen Einlage mit Kalziumhydroxid und Chlorhexidin gefüllt. Nach einer Woche erfolgten die Obturation und der koronale Verschluss mit Komposit (Tetric Evo-Ceram). Diese Therapie stellt aufgrund

des ungünstigen parodontalen Zustandes einen Grenzfall dar, dennoch ist auch aufgrund von wirtschaftlichen Aspekten zu beachten, dass hiermit eine prothetische Neuversorgung vermieden werden konnte und der Zahn nun seit mehr als vier Jahren in situ ist (Abb. 33–35).
