# Implantologische Rekonstruktion nach Misserfolg in der ästhetischen Zone

**FACHBEITRAG** Die zahnärztlichen Versorgungen mit Implantaten steigen Jahr für Jahr. Ob eine Implantation zu einem erfolgreichen Ergebnis führt, hängt von vielerlei Faktoren ab. Dabei stellen mögliche Komplikationen gerade in der ästhetischen Zone eine ausgesprochen bedrückende Erfahrung für Patienten dar. Der vorliegende Beitrag schildert den Misserfolg einer Implantation in der Oberkieferfront und erläutert die chirurgische und prothetische Rekonstruktion hin zu einem erfolgreichen Endresultat.

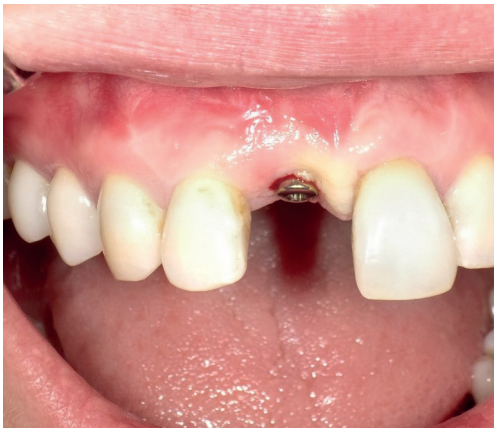
Abb. 11b: Intraorale Situation nach der Freilegung.

Die Freilegung wurde vier Monate nach der Implantation geplant, konnte aber aus beruflichen Gründen erst nach sechs Monaten durchgeführt werden. Das Implantat wurde minimalinvasiv freigelegt. Eine provisorische Krone wurde nach Abheilung der Schleimhaut eingesetzt. Die Krone wurde in drei Sitzungen über einen Zeitraum von etwa drei Monaten umgearbeitet, um die neuen Papillen zu rekonstruieren und in die richtige Position zu bringen und das Weichgewebe zu gestalten. Nach Stabilisierung der Papillen konnte die endgültige Keramikkrone mit individualisiertem Abutment eingesetzt werden.
