Ästhetische Front- zahnimplantologie

Ein kurzer Einblick in ein komplexes Thema

Autor _ Milan Michalides

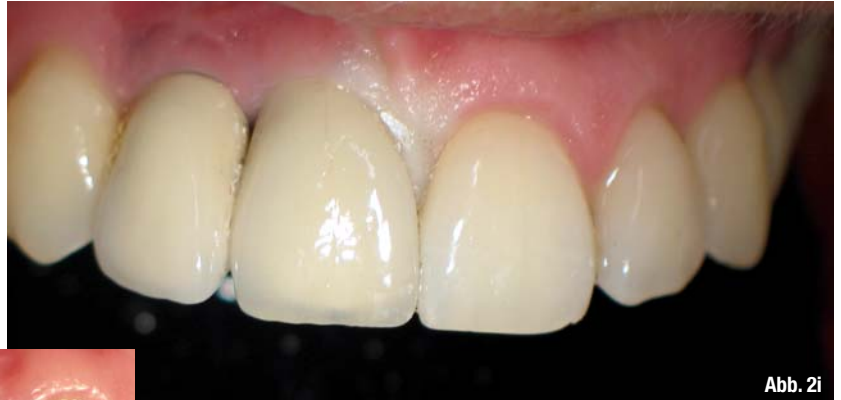
Abb. 2i

- Abb. 2a**_ FZ-Implantation 2003.
- Abb. 2b**_ Ausgeheilte Situation mit suboptimalem, zu kleinem Emergenceprofile-Durchmesser.
- Abb. 2c**_ Standard Titanabutments mit zirkulär aufgebrannter Keramikschulter.
- Abb. 2d**_ Suboptimale Endsituation 2004.
- Abb. 2e**_ Situation nach Fraktur 2010 mit erstaunlicher Weichgewebsausformung.
- Abb. 2f**_ Großvolumig ausgebildetes Emergenceprofile.
- Abb. 2g**_ Repositioniertes Titanabutment.
- Abb. 2h**_ Neue VMK beim Einsetzen.
- Abb. 2i**_ Akzeptables Rot-Weiß-Ergebnis nach sieben Jahren in situ.

wird die Nase gerümpft, wenn man zugibt, nicht immer und ausschließlich mit Zirkon zu arbeiten. Umso interessanter ist der Verlauf dieser Versorgung. Die für die damaligen Verhältnisse adäquate Implantation erfolgte komplikationsfrei (Abb. 2a). In dem ausgeheilten Zustand in Abbildung 2b fällt nach heutigem Kenntnisstand der zu geringe Durchmesser der perimplantären Öffnungen auf. Ein derartig enges Emergenceprofile führt in der Regel zu suboptimalen ästhetischen Ergebnissen. Die Titanabutments wurden keramisch verblendet, um möglichen titaninduzierten ästhetischen Beeinträchtigungen der Gingiva entgegenzuwirken (Abb. 2b). Keramische Abutments aus Zirkonoxid waren zum damaligen Zeitpunkt nicht im Repertoire des Herstellers. So lässt sich das Ergebnis direkt nach dem Einsetzen allenfalls als provisorisch bezeichnen. Die Weichgewebssituation gestaltete sich unruhig, und nur die Gewissheit der Selbst-

zielen. So zeigt Abbildung 2f die exakte Positionierung im Sinne des Gomes'schen Ästhetikfensters. Hier kann eine wesentliche Ursache für den Erfolg dieser Restauration vorliegen. Ausreichend Hart- und Weichgewebe um ein stabil osseointegriertes Implantat bildet die Grundlage für alles Weitere. Einen massiven Kritikpunkt bildet aber die zu enge Positionierung der Implantate. Hier erkennt man deutlich, dass in Abbildung 2g gemäß allen mittlerweile bekannten Regeln die Papille zwischen dem Implantat 11 und 12 deutliche Unterschiede aufweist zur voluminösen Papille des 11er Implantates. Die Abbildungen 2h und 2i zeigen die Reposition der VMK mit durchaus befriedigender Ästhetik.

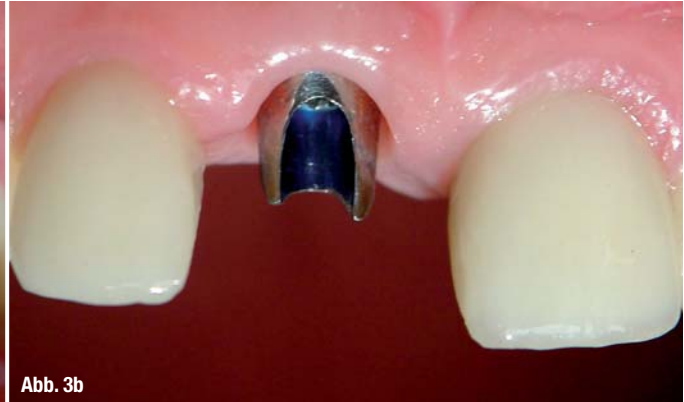
Abb. 3b

Abb. 3b_Titanabutment mit stabilem Weichgewebsumfeld.

man der reproduzierbaren ästhetischen Versorgung wesentlich näher gekommen. Ist ein Frontzahnimplantat in der richtigen Position implantiert, kann eine einzelne Zirkonoxidkrone ausreichen. In der Abbildung 3a erkennt man die Inzisalansicht des in Regio 11 osseointegrierten Implantates. Auch hier wurde das Ästhetikfenster bei der Implantation berücksichtigt. Das Gingivaprofil war in einem perfekten Zustand mit einer stabilen Gingivahöhe von 2,5 mm, womit die Versorgung unspektakulär verlief. Das ausgewählte Titanabutment in Abbildung 3b gab das Emergenceprofil ohne große Veränderung vor. Gerade der Abstand zu den Nachbarzähnen ist hier für eine perfekte Weichgewebsausformung essenziell. Nach Eingliedern der Zirkonoxidkrone imponiert ein stabil unterstütztes periimplantäres Weichgewebe. Durch die optimale Implantatpositionierung konnte leicht ein ästhetisches Ergebnis erzielt werden. Sowohl die Farbanpassung zu den benachbarten Kronen als auch die Unterstützung des Weichgewebes kann man als gelungen bezeichnen. Die endgültige Versorgung ist in der extraoralen Abbildung 3d zu sehen. Ein ästhetischer Abschluss mit unspektakulärem Behandlungsverlauf.

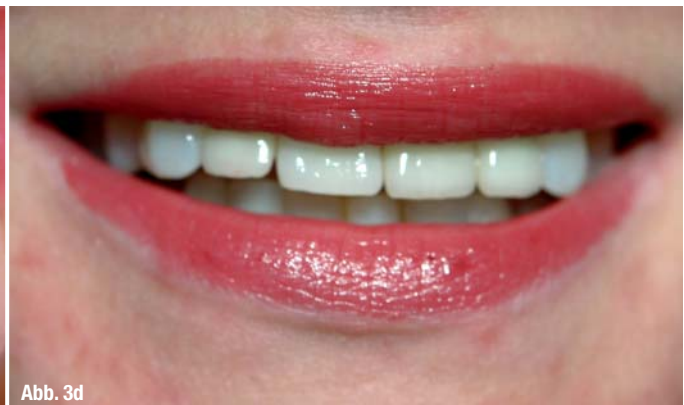
Abb. 3d

Abb. 3d_Ästhetisches Endergebnis.
