Ästhetische Frontzahnimplantologie

Ein kurzer Einblick in ein komplexes Thema

Autor _ Milan Michalides

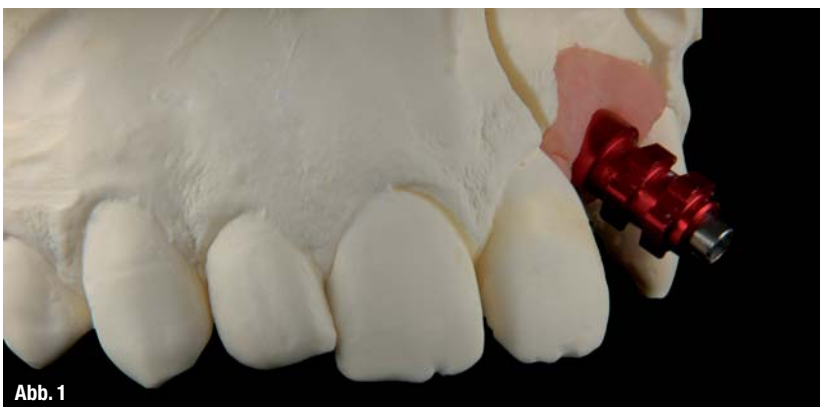
Abb. 1 _ Katastrophale Positionierung eines FZ-Implantates.

Was man nicht will wird in Abbildung 1 mehr als deutlich. Implantatpositionen jenseits aller vertretbaren Normen sind trotz aller Bemühungen in Ausbildung und Lehre leider ein häufiges Problem. In diesem, uns von einem Dentallabor zur Verfügung gestellten Patientenfall, ist die Fehlpositionierung erheblich. Man kann bei solchen zahntechnisch unlösbaren Fällen in

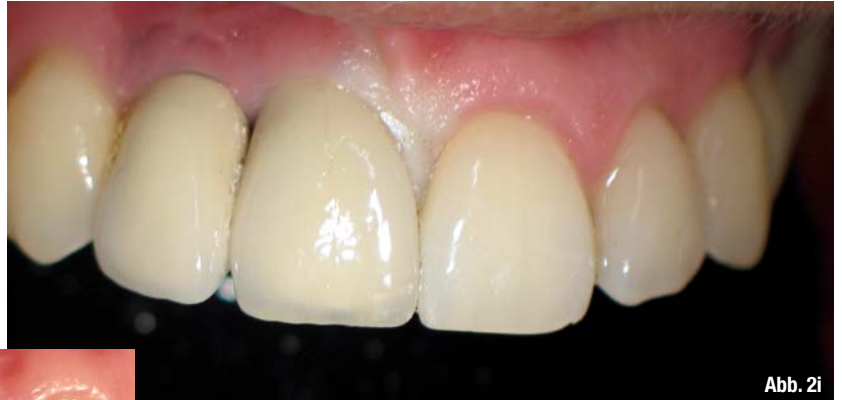
Abb. 2a FZ-Implantation 2003.
Abb. 2b Ausgeheilte Situation mit suboptimalem, zu kleinem Emergencyprofile-Durchmesser.
Abb. 2c Standard Titanabutments mit zirkulär aufgebrannter Keramikschulter.
Abb. 2d Suboptimale Endsituation 2004.
Abb. 2e Situation nach Fraktur 2010 mit erstaunlicher Weichgewebsausformung.
Abb. 2f Großvolumig ausgebildetes Emergencyprofile.
Abb. 2g Repositioniertes Titanabutment.
Abb. 2h Neue VMK beim Einsetzen.
Abb. 2i Akzeptables Rot-Weiß-Ergebnis nach sieben Jahren in situ.

wird die Nase gerümpft, wenn man zugibt, nicht immer und ausschließlich mit Zirkon zu arbeiten. Umso interessanter ist der Verlauf dieser Versorgung. Die für die damaligen Verhältnisse adäquate Implantation erfolgte komplikationsfrei (Abb. 2a). In dem ausgeheilten Zustand in Abbildung 2b fällt nach heutigem Kenntnisstand der zu geringe Durchmesser der perimplantären Öffnungen auf. Ein derartig enges Emergencyprofile führt in der Regel zu suboptimalen ästhetischen Ergebnissen. Die Titanabutments wurden keramisch verblendet, um möglichen titaninduzierten ästhetischen Beeinträchtigungen der Gingiva entgegenzuwirken (Abb. 2b). Keramische Abutments aus Zirkonoxid waren zum damaligen Zeitpunkt nicht im Repertoire des Herstellers. So lässt sich das Ergebnis direkt nach dem Einsetzen allenfalls als provisorisch bezeichnen. Die Weichgewebssituation gestaltete sich unruhig, und nur die Gewissheit der Selbst-

Umso erstaunlicher ist die Analyse der ausgeprägten Papillenstruktur dieser Versorgung nach fast acht Jahren Tragezeit. 2010 kam es zu einer Fraktur der Kronen, weswegen die Patientin uns zwecks Neuanfertigung aufsuchte. Abbildung 2e zeigt eine völlig reizlose Gingiva mit enormer Weichgewebshöhe zwischen den Zähnen 11 und 21. Wir stellen fest, dass ein Aspekt von erfolgreichen Frontzahnversorgungen nicht zwangsläufig die von der Industrie zur Verfügung gestellten Komponenten sein müssen. Selbst mit für heutige Verhältnisse primitiven Mitteln war man imstande, langfristig gut funktionierende Lösungen zu er-

zielen. So zeigt Abbildung 2f die exakte Positionierung im Sinne des Gomes'schen Ästhetikfensters. Hier kann eine wesentliche Ursache für den Erfolg dieser Restauration vorliegen. Ausreichend Hart- und Weichgewebe um ein stabil osseointegriertes Implantat bildet die Grundlage für alles Weitere. Einen massiven Kritikpunkt bildet aber die zu enge Positionierung der Implantate. Hier erkennt man deutlich, dass in Abbildung 2g gemäß allen mittlerweile bekannten Regeln die Papille zwischen dem Implantat 11 und 12 deutliche Unterschiede aufweist zur voluminösen Papille des 11er Implantates. Die Abbildungen 2h und 2i zeigen die Reposition der VMK mit durchaus befriedigender Ästhetik.

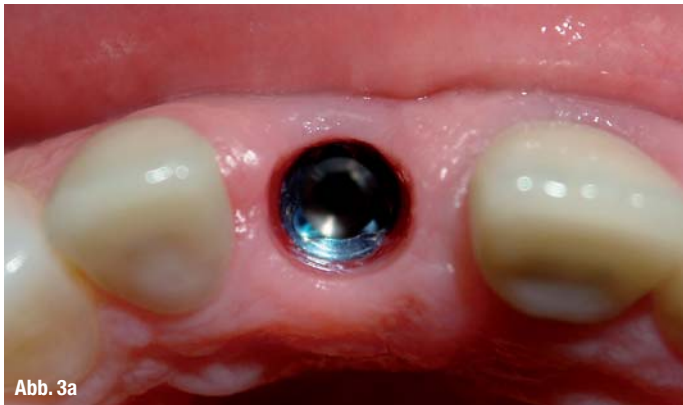
Abb. 3a

Abb. 3a_Osseointegriertes Implantat.

man der reproduzierbaren ästhetischen Versorgung wesentlich näher gekommen. Ist ein Frontzahnimplantat in der richtigen Position implantiert, kann eine einzelne Zirkonoxidkrone ausreichen. In der Abbildung 3a erkennt man die Inzisalansicht des in Regio 11 osseointegrierten Implantates. Auch hier wurde das Ästhetikfenster bei der Implantation berücksichtigt. Das Gingivaprofil war in einem perfekten Zustand mit einer stabilen Gingivahöhe von 2,5 mm, womit die Versorgung unspektakulär verlief. Das ausgewählte Titanabutment in Abbildung 3b gab das Emergenceprofil ohne große Veränderung vor. Gerade der Abstand zu den Nachbarzähnen ist hier für eine perfekte Weichgewebsausformung essenziell. Nach Eingliedern der Zirkonoxidkrone imponiert ein stabil unterstütztes periimplantäres Weichgewebe. Durch die optimale Implantatpositionierung konnte leicht ein ästhetisches Ergebnis erzielt werden. Sowohl die Farbanpassung zu den benachbarten Kronen als auch die Unterstützung des Weichgewebes kann man als gelungen bezeichnen. Die endgültige Versorgung ist in der extraoralen Abbildung 3d zu sehen. Ein ästhetischer Abschluss mit unspektakulärem Behandlungsverlauf.

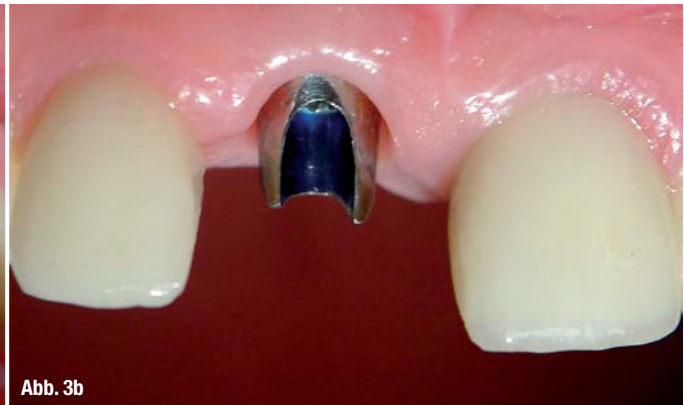
Abb. 3b

Abb. 3b_Titanabutment mit stabilem Weichgewebsumfeld.

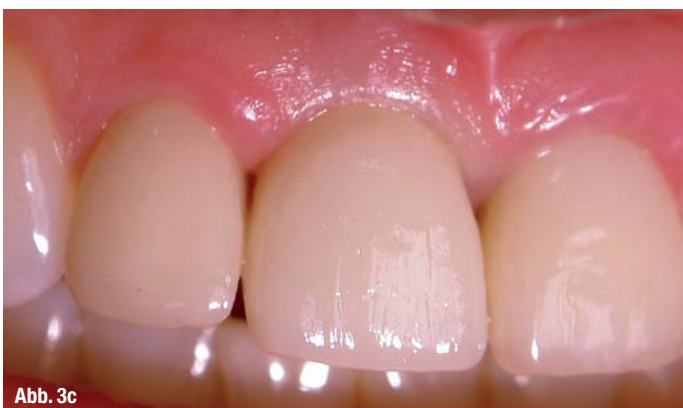
Abb. 3c

Abb. 3c_Perfekt adaptierte Krone auf Titanabutment.

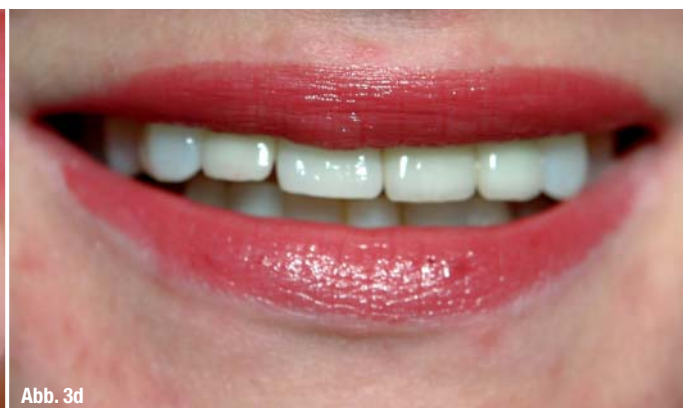
Abb. 3d

Abb. 3d_Ästhetisches Endergebnis.

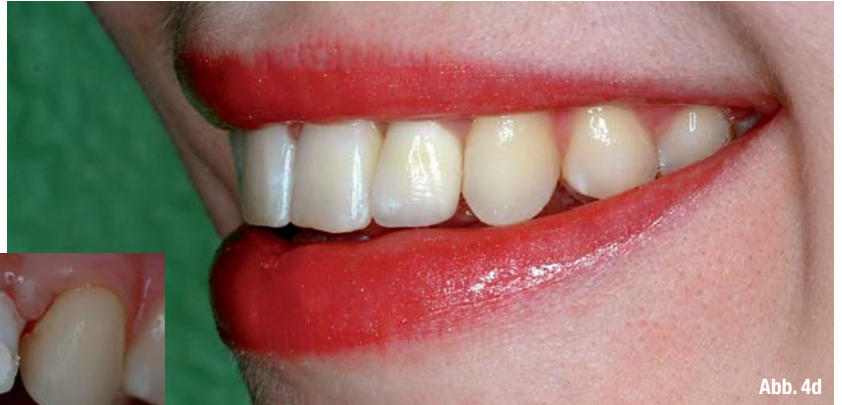
Abb. 4d

Abb. 4d_Smile-Design im Abschluss.

Das Lippenbild zeigt eine harmonische und vor allem hochästhetische Versorgung im Frontzahnbereich.

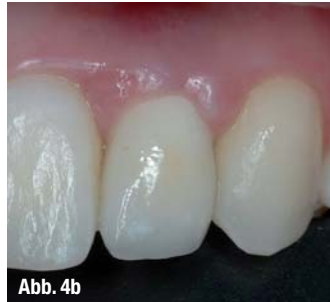
Abb. 4b

Abb. 4b_Keramikkrone in situ.

Wenn alles gut gelaufen ist, kann man mit Ergebnissen wie in Abbildung 4b aufwarten. Eine perfekt inkorporierte Krone mit einem stabilen und äußerst natürlichen Emgerenceprofile. In der Komplettansicht desso versorgten Oberkiefers ist eine Unterscheidung zwischen Zahn und Krone kaum noch möglich. Lediglich die Form der Papillen zwischen Implantat und Nachbarzähnen weicht von einer natürlichen Papillenmorphologie ab. Eine tiefergehende Analyse würde in diesem Zusammenhang aber zu weit führen.
