Erhöht die mechanische Wurzelkanalaufbereitung die Inzidenz für Vertikalfrakturen und Microcracks?

Es gibt zahlreiche Faktoren, die das langfristige Ergebnis einer endodontischen Therapie beeinflussen können. Von Dr. Veronika Walter, MSc, Regensburg.

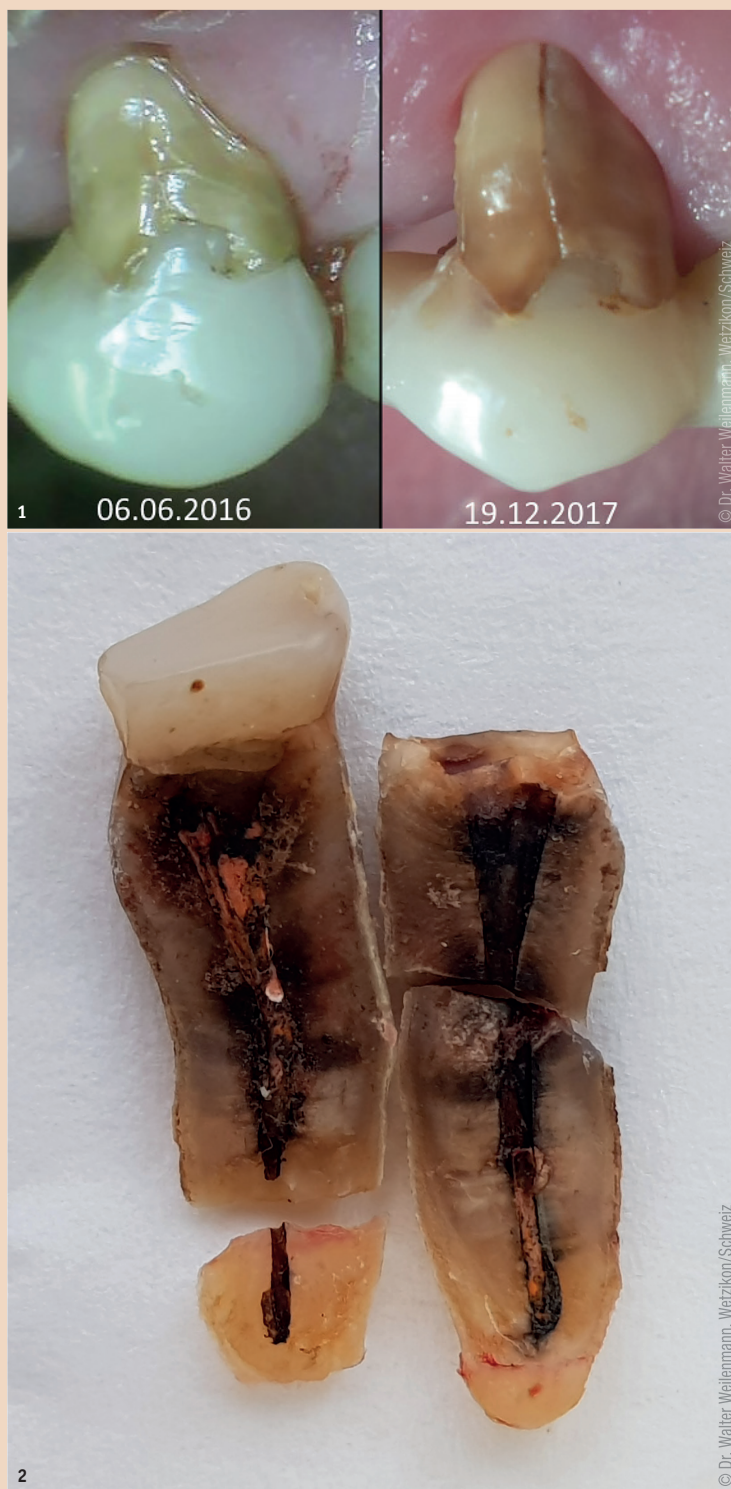
Abb. 1: Entwicklung eines Microcracks zur Vertikalfraktur. – Abb. 2: Degradierete Wurzelkanalfüllung: Ursache oder Folge der Vertikalfraktur?

Zusammenfassend lässt sich sagen, dass Vertikalfrakturen fast immer aus Microcracks entstehen, die sich im Laufe der Zeit ausbreiten.
