Erhöht die mechanische Wurzelkanalaufbereitung die Inzidenz für Vertikalfrakturen und Microcracks?

Es gibt zahlreiche Faktoren, die das langfristige Ergebnis einer endodontischen Therapie beeinflussen können. Von Dr. Veronika Walter, MSc, Regensburg.

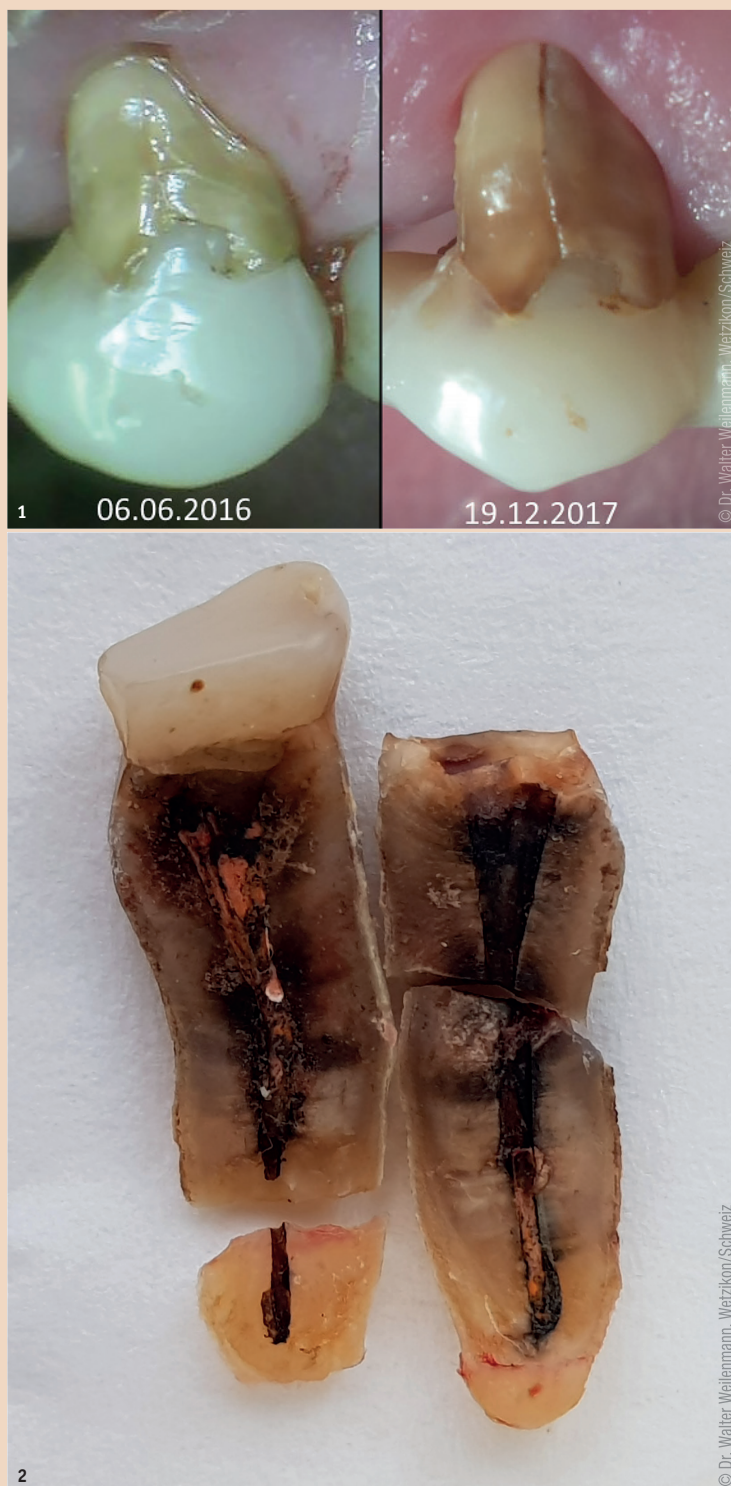
Abb. 1: Entwicklung eines Microcracks zur Vertikalfraktur. – Abb. 2: Degradierte Wurzelkanalfüllung: Ursache oder Folge der Vertikalfraktur?

Zusammenfassend lässt sich sagen, dass Vertikalfrakturen fast immer aus Microcracks entstehen, die sich im Laufe der Zeit ausbreiten.
