FALLBERICHT // In diesem Beitrag wird die Behandlung eines Patienten (53 Jahre) mit guter allgemeiner Gesundheit vorgestellt. Die Ausgangssituation in diesem Patientenfall zeigt eine durch Attrition (ausgeprägtes "anteriores Kaumuster") verkürzte Oberkieferfrontbezahnung (Abb. 1b). Vorausgegangen war eine jahrelange Zahnarztabstinenz aufgrund schlechter Erfahrung beim damaligen Hauszahnarzt.

# OBERKIEFERFRONTVERSORGUNG MIT PRESSKERAMIK-VENFERS

Dr. Sven Egger, M.Sc., M.Sc., Noémi Benedek Lauber / Basel (Schweiz)

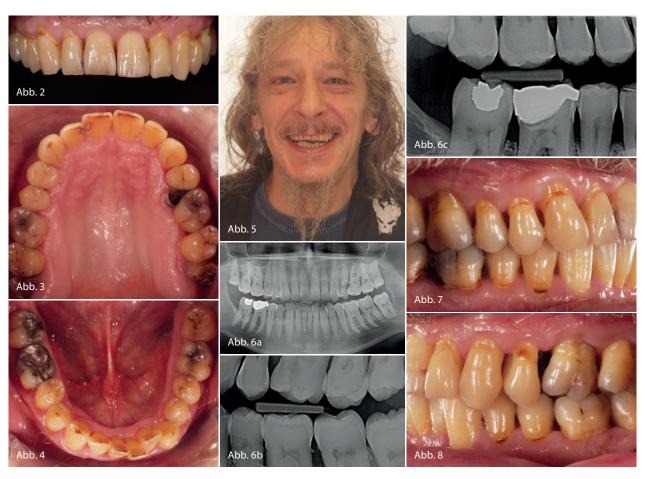
Abb. 2: Klinischer Befund – rote Ästhetik (Front 6-6). Abb. 3: Klinischer Befund – weiße Ästhetik (OK Aufbiss). Abb. 4: Klinischer Befund – Dentalstatus (UK-Aufbiss). Abb. 5: Klinischer Befund – Dentalstatus (Ausgangssituation). Abb. 6a: Das OPT zeigt starken horizontalen und vertikalen Knochenabbau im OK. Abb. 6b und c: Bissflügelaufnahmen. Abb. 7 und 8: Okklusion rechts und links.

Zahnform: Es zeigen sich generell Attritionen im Ober- und Unterkiefer-Eckzahnbereich. Die Inzisalkanten sind vorwiegend im Bereich der oberen mittleren sowie seitlichen Frontzähne und am rechten Eckzahn deutlich verkürzt. Die ursprüngliche anatomische Kauflächenstruktur in den Seitenzahnbereichen ist bis auf diverse Medio- und Laterotrusionsfacetten weitestgehend erhalten. (Abb. 3 und 4)

ger Zustand, der auf Wunsch des Patienten im Rahmen einer umfassenden Rehabilitation erreicht werden soll. Das OPT zeigt keinen Hinweis auf nicht zahnverursachte Prozesse, jedoch einen starken horizontalen und vertikalen Knochenabbau im OK-Seitenzahnbereich (Abb. 6a).

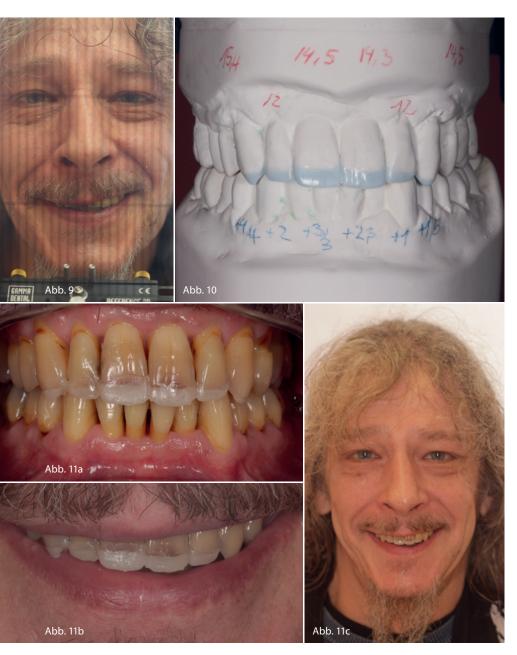
**Abb. 9:** Clinometerregistrierung. **Abb. 10:** Funktionell-ästhetisches Wax-up. **Abb. 11a–c:** Visualisierung mittels Mock-up.

- Behandlungssitzung: Prophylaxesitzung einschließlich Reevaluation und professioneller Zahnreinigung, Abformung OK/UK Alginat, Fotostatus
- Bestimmung der Idealwinkel der Zähne aus frontaler Sicht mit dem Clinometer nach Dr. Behrend (Amann Girrbach) (Abb. 9), Wax-up (Abb. 10)
- Mock-up Oberkieferfront (Abb. 11a–c)
- BRUX CHECKER Folie zur Visualisierung (Klassifizierung) des Press- und Knirschverhaltens (Abb. 12)
- Schienenvorbehandlung in ZKP (ggf. Einschleifmaßnahmen IKP nach RKP nach Einschleifprotokoll, Eliminierung Hyperbalancen siehe BRUX CHECKER)
- Hygienephase für drei Monate
- Chirurgische Vorbehandlung: Extraktion Weisheitszähne 18, 28, 38 und 25
- Konservative Parodontaltherapie: geschlossene Kürettage OK/UK (offenes Vorgehen aufgrund hohen Nikotinkonsums kontraindiziert)

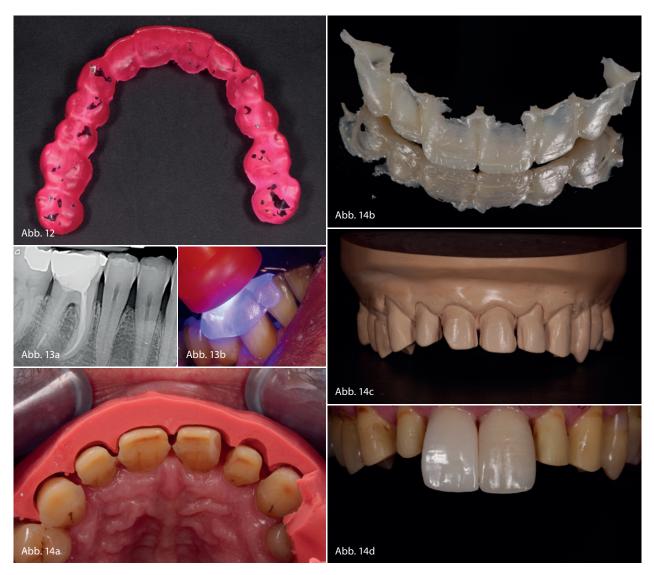
Abb. 12: BRUX CHECKER Folie. Abb. 13a: Endodontische Versorgung/Stiftaufbau 46. Abb. 13b: Kompositaufbau 43 mittels Silikonschlüssel. Abb. 14a: Veneer-Präparation unter kontrolliertem Substanzabtrag mithilfe eines aufklappbaren Silikonschlüssels. Abb. 14b: Chairside-Provisorium. Abb. 14c: Fertiggestellte Veneer-Präparation. Abb. 14d: Testveneers A1/A2.

- Konservierende Vorbehandlung: Endodontische Versorgung/Stiftaufbau 46 (Abb. 13a), keramische Teilkrone (46), Kompositfüllungen 16, 24, 26, 36, 43, 44, 45 und 47 (Abb. 13b)

- Präparation der Zähne im Oberkiefer in lokaler Anästhesie unter Zuhilfenahme einer Lupenbrille (4,5-fache Vergrößerung, Zeiss)
- Präparation 13–23 zur Aufnahme von Presskeramik-Veneers (Abb. 14a); Einkürzen der stark verfärbten Inzisalkanten; kontrollierter Substanzabtrag mithilfe eines aufklappbaren Silikonschlüssels

Schmelzätzung mit 35%iger Phosphorsäure, Primen und Bonden mit Syntac Classic (Ivoclar Vivadent) (Abb. 14b)

- Testveneers ("A1", "A2") (Abb. 14d)
- Eingliederung der definitiven Versorgung im OK (Abb. 16)
- In-Office-Bleaching der UK-Front 33–43 (Opalescence Boost 35%, Ultradent Products) für 70 Minuten (Abb. 17)

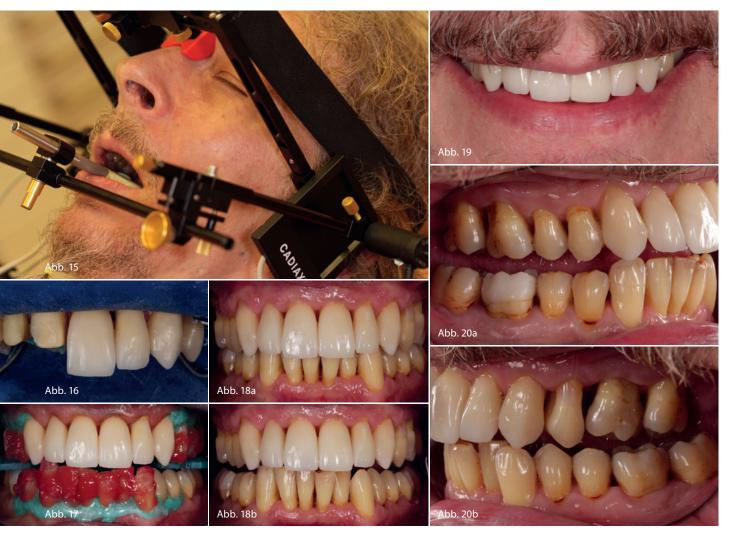
Abb. 15: Condylographie. Abb. 16: Einsetzen der Presskeramik. Abb. 17: In-Office-Bleaching UK-Front 33-43. Abb. 18a und b: Gesunde Weichgewebsverhältnisse nach abgeschlossener prothetischer Behandlung. Abb. 19: Lächeln nach Behandlungsabschluss. Abb. 20a und b: Etablierte Eckzahnführung.

Es zeigen sich stabile und gesunde Weichgewebsverhältnisse nach abgeschlossener prothetischer Behandlung (Abb. 18a). Die OK-Front empfindet der Patient nun als ausreichend "lang", das entspannte Lächeln zeigt ca. 10 mm der Frontzahnreihe (Abb. 19). Der Schneidekantenverlauf folgt der Konkavität der Unterlippe. Die recht-

Die additiv an Oberkiefer- und Unterkieferfront aufgebaute Front-Eckzahn-Führung genügt nun den funktionellen (laterale mediotrusive Bewegungen) und ästhetischen Ansprüchen (Abb. 20a und b).

- Condylographie, arbiträre Gesichtsbogenübertragung (Abb. 15)
- Zweifache Abdrucknahme der präparierten Zähne mittels Doppelfadentechnik: Einbringen eines ersten getränkten Fadens (Ultrapak 0, Ultradent Products), über welchen ein zweiter getränkter Faden größeren Durchmessers gelegt wird (Ultrapak 1, Ultradent Products). Wartezeit bis zur Abdrucknahme mit den gelegten Fäden etwa zehn Minuten; die Abdrucknahme erfolgt nach Entfernung des zuletzt gelegten Fadens (der zuerst gelegte Faden geringeren Durchmessers verbleibt im Sulcus) mittels eines A-Silikons in Doppelmischtechnik einzeitig: Umspritzung der präparierten Zähne mit dünnflie-

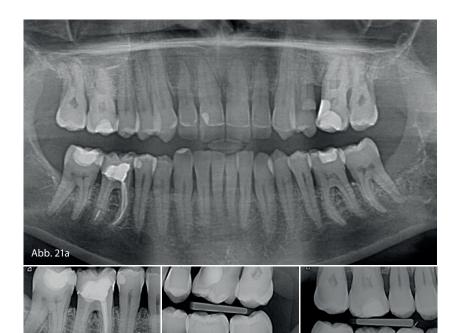
Abb. 21a-d: Schlussröntgen OPT, Rx 46 und Bite Wing links/rechts.

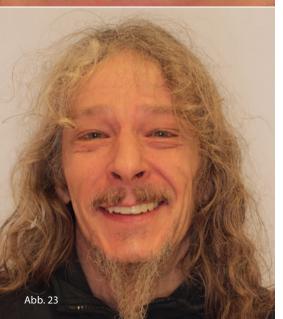
# Abb. 22: Ausgangssituation. Abb. 23: Abschluss.

Im OK wurde die iatrogen verkürzte Oberkieferfront von 11 auf 14 mm mit den Presskeramik-Veneers "verlängert". Der OK-Front-Überbiss wurde auf 3 mm festgelegt.

Es zeigt sich ein deutlich verbessertes Gesamtergebnis im Vergleich zwischen Ausgangs- und Abschlusssituation (Abb. 19 und 22/Abb. 5 und 23).
