Die Bedeutung der präendodontischen Phase bei der Wurzelkanalbehandlung

FACHBEITRAG In der Praxis zeigen sich leider immer wieder Fälle von endodontischem Aktionismus, bei dem der elementare Schritt eines präendodontischen Aufbaus nicht berücksichtigt wird. Der Stellenwert dieser Maßnahme für die Behandlung und Durchführung soll in diesem Fachartikel anhand eines klinischen Beispiels verdeutlicht werden.

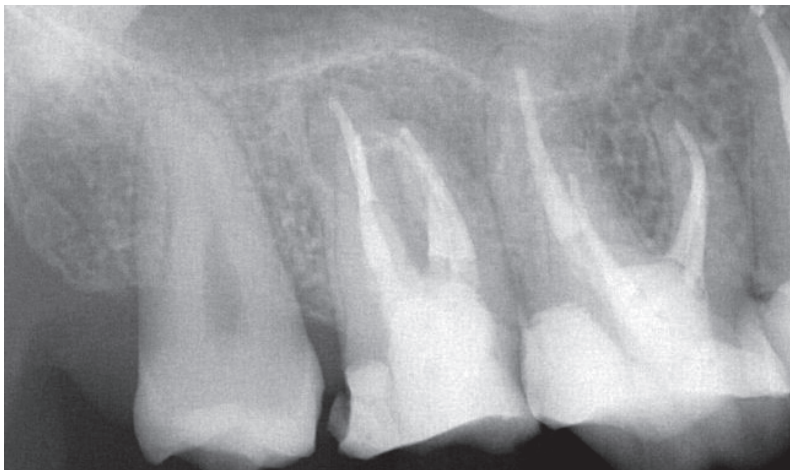
Abb. 14: Zahnfilm von 16 und Kontrolle nach
Wurzelfüllung.

parationsgrenze von Zahn 16 abge-
tragen. Ein Teflonband wurde in den
Sulkus eingelegt, um den Zutritt von
Flüssigkeit zu verhindern (Abb. 11).
Nach der dentinadhäsiven Aufbau-
füllung mit Komposit erfolgte die Kon-
trolle des Randschlusses mit dem
OP-Mikroskop (Abb. 12). Nach Glät-
tung der Füllungskanten wurde ein
neuer Kofferdam gelegt und mit der
endodontischen Behandlung begon-
nen (Abb. 13). Abbildung 14 zeigt den
Zustand nach Abschluss der Wurzel-
kanalbehandlung an Zahn 16.
