Die Bedeutung der präendodontischen Phase bei der Wurzelkanalbehandlung

FACHBEITRAG In der Praxis zeigen sich leider immer wieder Fälle von endodontischem Aktionismus, bei dem der elementare Schritt eines präendodontischen Aufbaus nicht berücksichtigt wird. Der Stellenwert dieser Maßnahme für die Behandlung und Durchführung soll in diesem Fachartikel anhand eines klinischen Beispiels verdeutlicht werden.

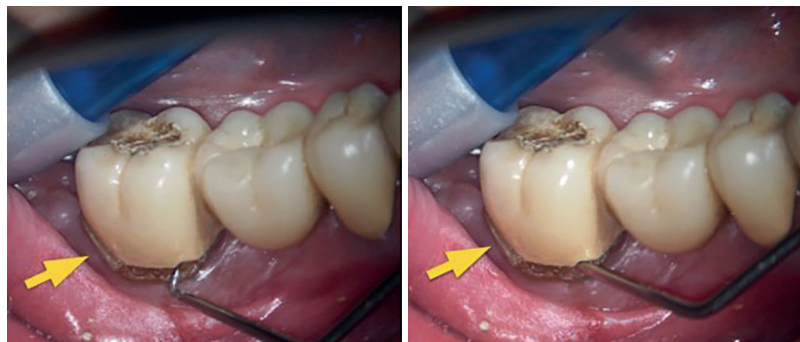
Abb. 2: Intraoraler Zustand Kronenrand 47. Der gelbe Feil zeigt das Füllungsmaterial, welches distobukkal am Kronenrand hervortritt.

Die intraorale Untersuchung an Zahn 47 zeigte folgende Auffälligkeiten: Er war aufbiss- und perkussionsempfindlich, die Palpation der vestibulären Gingiva schmerzhaft. Erhöhte Sondierungstiefen fanden sich zirkulär um den Zahn. Auffällig war auch der insuffiziente Randschluss der Krone sowie das Füllungsmaterial, das sich im Bereich des distalen Kronenrands befand (Abb. 2, gelber Pfeil). Der Zahn reagierte stark positiv auf einen Sensibilitätstest mit Kältespray. Der Zustand der Pulpa wurde als irreversibel entzündet diagnostiziert.

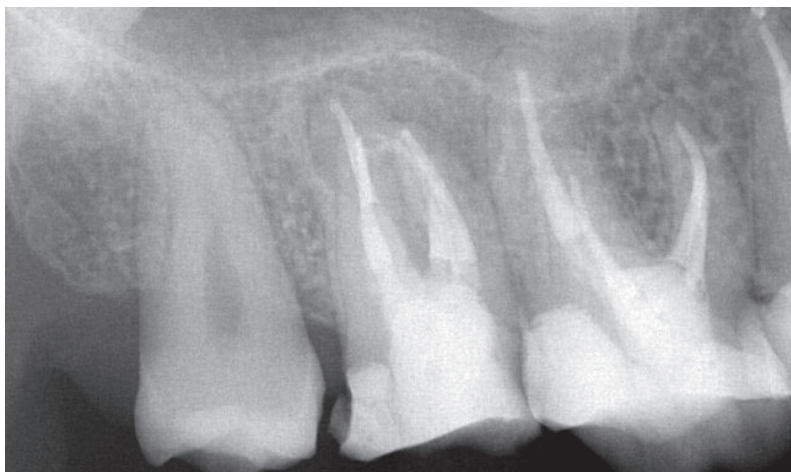
Abb. 14: Zahnfilm von 16 und Kontrolle nach
Wurzelfüllung.

parationsgrenze von Zahn 16 abge-
tragen. Ein Teflonband wurde in den
Sulkus eingelegt, um den Zutritt von
Flüssigkeit zu verhindern (Abb. 11).
Nach der dentinadhäsiven Aufbau-
füllung mit Komposit erfolgte die Kon-
trolle des Randschlusses mit dem
OP-Mikroskop (Abb. 12). Nach Glät-
tung der Füllungskanten wurde ein
neuer Kofferdam gelegt und mit der
endodontischen Behandlung begon-
nen (Abb. 13). Abbildung 14 zeigt den
Zustand nach Abschluss der Wurzel-
kanalbehandlung an Zahn 16.
