Okklusale Füllung bei einem Molaren – direkt aus der Kanüle zur anatomisch korrekten Kauflächen

Klinischer Fall: Okklusale Füllung eines Molaren (Klasse I)

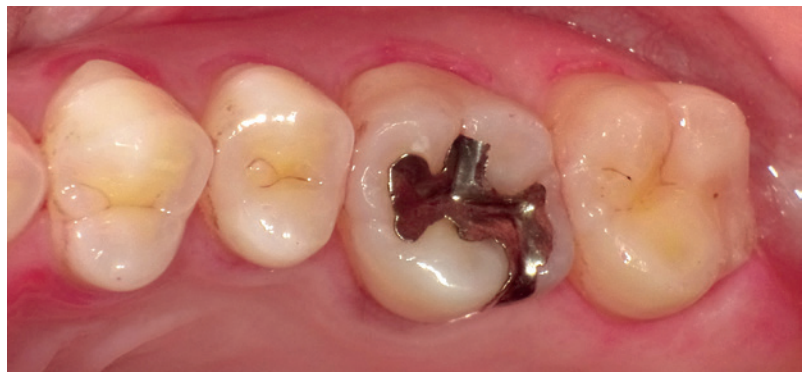
Abb. 1: Präoperativ – die Okklusalfäche von Zahn 26 ist mit einem Metallinlay restauriert.

Die Falldokumentation zeigt die Restauration von Okklusalfächen bei Molaren, wobei die anatomische Form mit F03 und F00 wiederhergestellt wird. Der Patient stellt sich mit einer Metallinlay-Restauration an Zahn 26 vor (Abb. 1). Er beklagt, dass sich das Inlay bei Berührung mit der Zunge nicht plan mit der Zahnoberfläche anfühlt. Wegen der schlechten Randqualität und teilweiser Sekundärkaries wird das Inlay durch eine Kompositfüllung ersetzt.

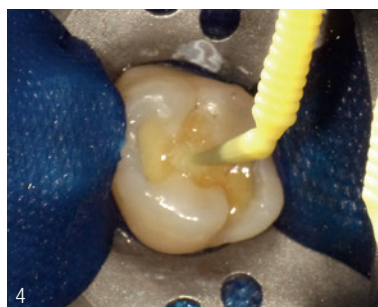
Abb. 4: Der Primer des Adhäsivsystems FL-Bond II wird appliziert. Abb. 5: Das Adhäsiv des FL-Bond II Systems wird aufgetragen.

Im Anschluss wird das Adhäsivsystem FL-Bond II (Self-Etch-System, zwei Flaschen) appliziert, wobei man zuerst den Primer aufträgt (Abb. 4). Nach zehn Sekunden Einwirkzeit wird mit Luft getrocknet, damit das Lösungsmittel des Primers verdunstet. Bei korrekter Behandlung glänzt die Oberfläche. Dann wird das Adhäsiv des FL-Bond II-Systems aufgetragen (Abb. 5), mit Druckluft ausgebreitet und vollständig lichtgehärtet (Abb. 6). Danach glänzt die Oberfläche nicht mehr.

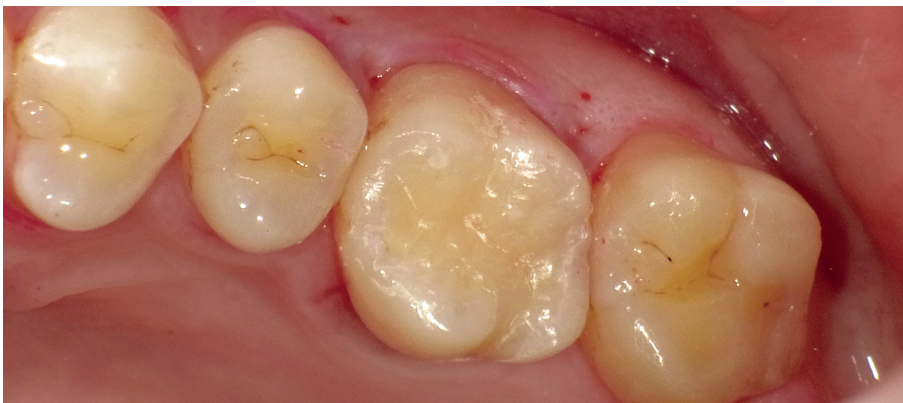
Abb. 13: Postoperativ – die fertiggestellte Klasse I-Füllung aus F03 und F00.

verwendet, wie nötig ist (Abb. 11). Das distale Grübchen wird ebenso restauriert. Da die zentrale Fissur allerdings noch nicht genügend gefüllt ist, appliziert man etwas mehr F00, abschließend wird final lichtgehärtet. Direkt im Anschluss ist der Kofferdam zu entfernen. Mit einem superfeinen Diamantinstrument erfolgen nun die Konturierung und okklusale Anpassung (Abb. 12). Damit ist die Klasse I-Füllung (Abb. 13) fertiggestellt.
