In der Praxis zeigen sich leider immer wieder Fälle von endodontischem Aktionismus, bei dem der elementare Schritt eines präendodontischen Aufbaus nicht berücksichtigt wird. Der Stellenwert dieser Maßnahme für die Behandlung und Durchführung soll in diesem Fachartikel anhand eines klinischen Beispiels verdeutlicht werden.

Bedeutung der präendodontischen Phase bei der Wurzelkanalbehandlung

Dr. Preet Singh, RA Frank Heckenbücker

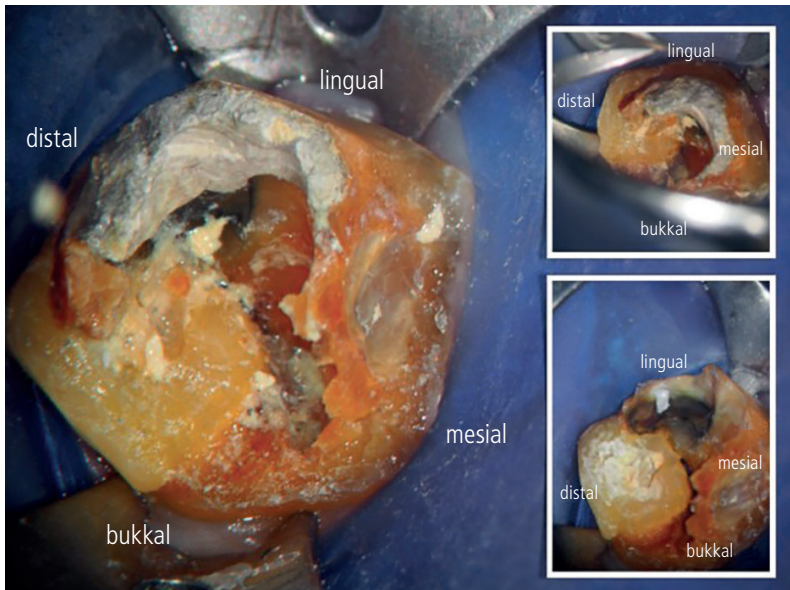
Abb. 4: Zustand von Zahn 47 nach der Entfernung der Brücke.

Nach Entfernung der Brücke und Anlegen von Kofferdam stellte sich der koronale Anteil von Zahn 47 als fast vollständig kariös dar (Abb. 4). An dieser Stelle musste deutlich werden, dass eine endodontische Behandlung durch die Krone an Zahn 47 keine Aussicht auf Erfolg gehabt hätte, da ein sicherer Randschluss zirkulär gar nicht mehr vorhanden war, der eine Kontamination bzw. Rekontamination verhindert hätte.

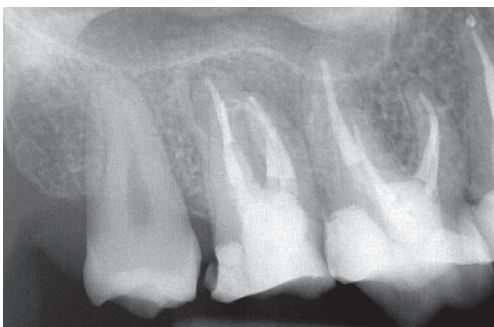
Abb. 14: Zahnfilm von 16 und Kontrolle nach Wurzelfüllung.

(Abb. 13). Abbildung 14 zeigt den Zustand nach Abschluss der Wurzelkanalbehandlung an Zahn 16.
