Bedeutung der präendodontischen Phase bei der Wurzelkanalbehandlung

Dr. Preet Singh, RA Frank Heckenbücker

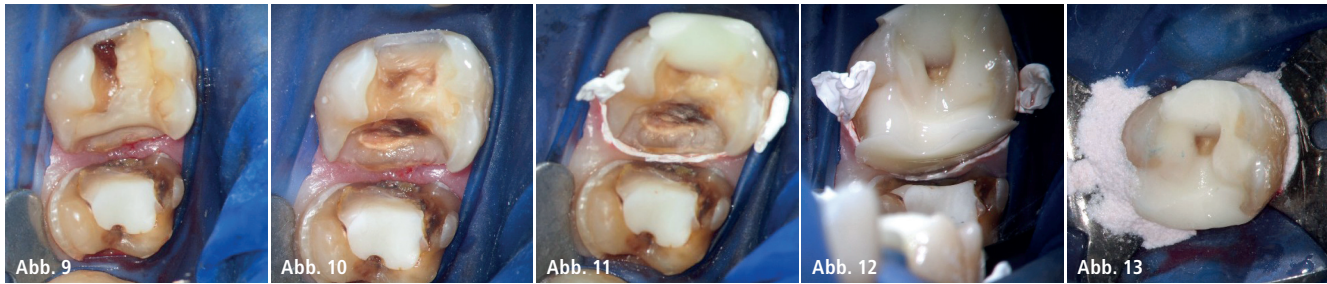
Abb. 9: Split-Dam-Technik in situ. – **Abb. 10:** Entfernung der vorhandenen Karies und Füllung. – **Abb. 11:** Einlegen eines Teflonbands im distalen Sulkus von Zahn 16. – **Abb. 12:** Zustand Zahn 16 nach Aufbaufüllung, Ansicht distale Wand. – **Abb. 13:** Zustand von Zahn 16 nach Abschluss der Aufbaufüllung und vor der Wurzelkanalbehandlung.

Gerade subgingivale Defekte stellen für den Behandler eine Herausforderung dar. Im vorliegenden Beispiel soll Zahn 16 für die endodontische Behandlung vorbereitet werden. Der distale Defekt war subgingival und lag ungefähr auf der Höhe des Pulpakammerbodens (Abb. 8a und b). In diesem Beispiel wurde die Split-Dam-Technik verwendet, dabei der proximale Steg zwischen Zahn 17 und 16 entfernt sowie die bukkalen und palatinalen Anteile des Kofferdams invertiert (Abb. 9). Die vorhandene Füllung und Karies wurden entfernt (Abb. 10). Die Gingiva im Zwischenraum wurde mit Ultracain® D-S forte (Sanofi) von lingual und bukkal betäubt und mit einem kugelförmigen Diamantbohrer bis circa ein Millimeter unter die distale Präparationsgrenze von Zahn 16 abgetragen. Ein Teflonband wurde in den Sulkus eingelegt, um den Zutritt von Flüssigkeit zu verhindern (Abb. 11). Nach der dentinadhäsiven Aufbaufüllung mit Komposit erfolgte die Kontrolle des Randschlusses mit dem OP-Mikroskop (Abb. 12). Nach Glättung der Füllungskanten wurde ein neuer Kofferdam gelegt und mit der endodontischen Behandlung begonnen
