Neuer Ansatz für die Restauration endodontisch behandelter Zähne

FACHBEITRAG. Verwendung eines Monoblockstiftes und Kerndesigns. Obwohl für die Restauration von endodontisch behandelten Zähnen eine Vielzahl von Post- und Core-Restaurationstechnologien zur Verfügung steht, besteht wenig Einigkeit darüber, welche Behandlungsmethode für sie am besten geeignet ist. Laut Wang et al. ist die Auswahl des am besten geeigneten Wurzelstifttyps für die Restauration eines endodontisch behandelten Zahnes nach wie vor umstritten und ein wichtiges Anliegen in der Zahnmedizin.¹ Im folgenden klinischen Fall wurde eine neue Art von Wurzelstift- und Zahnaufbau-Design verwendet. Diese besteht aus einem Wurzelstift und Zahnaufbau als Einheit, sodass kein separater Zahnaufbau erforderlich ist.

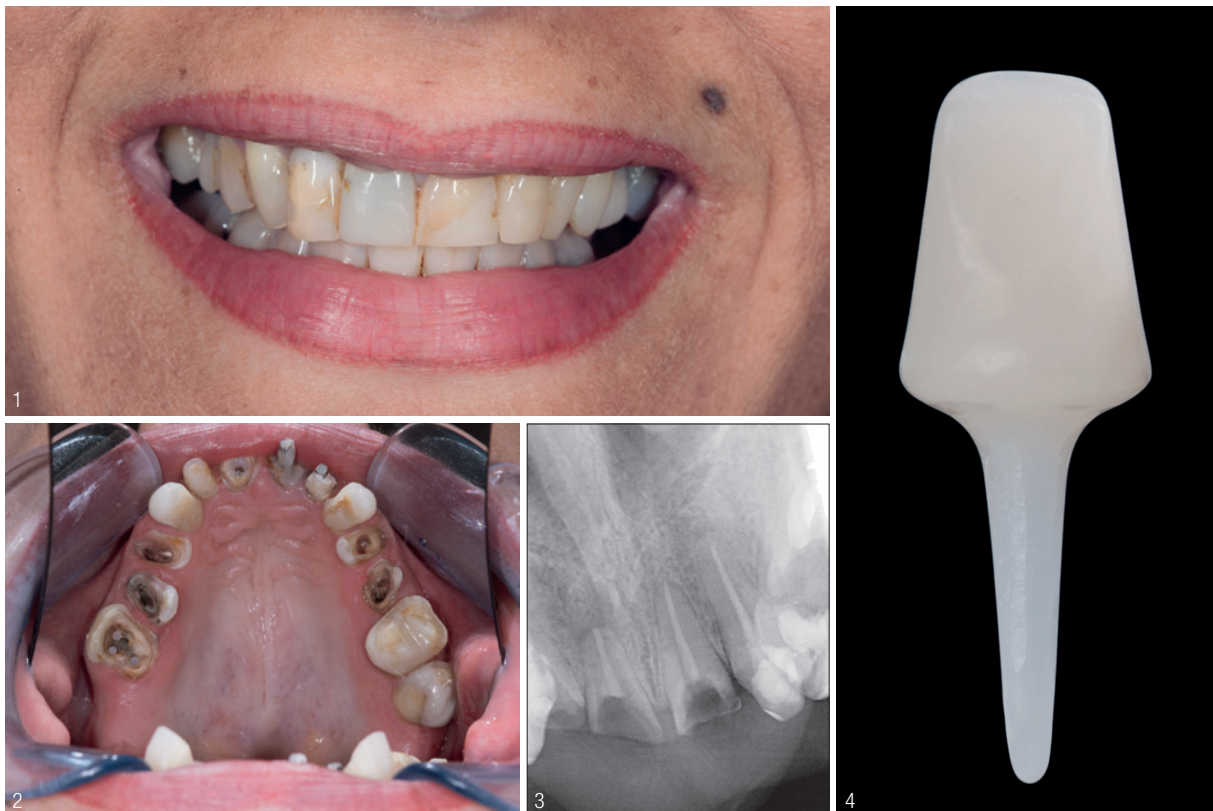
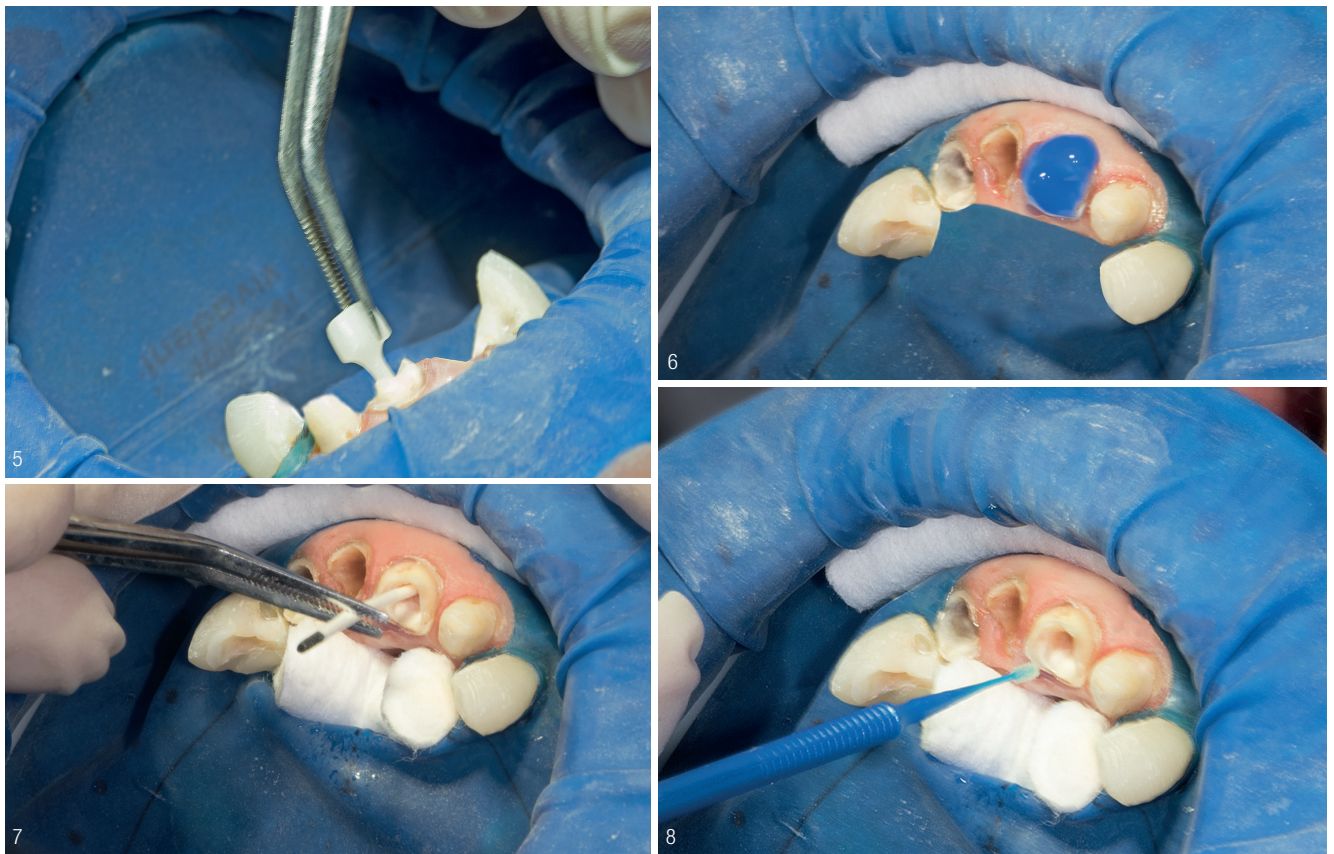
Abb. 1: Präoperatives Bild mit großen Kompositrestaurationen und Sekundärkaries. **Abb. 2:** Alle vorhandenen Restaurationen und Karies sind entfernt, und es verbleibt sehr wenig Zahnstruktur. **Abb. 3:** Präoperative Röntgenaufnahme mit wurzelkanalbehandelten Zähnen. **Abb. 4:** edelweiss POST & CORE als eine Einheit mit einem vorgeformten anatomischen Zahnaufbau, der am Wurzelstift befestigt ist.

Eine 40-jährige Patientin besuchte das Smile Center, um Korrekturen an ihren Frontzähnen vornehmen zu lassen, die mehrere kariöse Läsionen und alte verfärbte Restaurationen mit Sekundärkaries (Abb. 1) aufwiesen. Röntgenaufnahmen ihrer Zähne (Abb. 3) zeigten, dass ihre Frontzähne zuvor wurzelbehandelt und teilweise mit Metallstiften versorgt wurden. Kompositzahnaufbauten wurden über diese Metallwurzelstifte installiert. Alle alten Restaurationen wurden entfernt und von Karies

befreit (Abb. 2). Danach wurde festgestellt, dass sich die Metallstifte lose im Wurzelkanal befanden. Alle Metallstifte konnten leicht mit einer Arterienklemme entfernt und die endodontische Behandlung erneuert werden. Da koronal nicht viel Zahnstruktur übrig blieb und es sehr wenig Ferrule aufwies, wurde beschlossen, das neue POST & CORE System (edelweiss dentistry products gmbh) zu verwenden, da dieses einen Monoblock, bestehend aus dem Wurzelstift und einem bereits bestehenden Zahnaufbau, aufweist (Abb. 4). Die Entfernung der Guttapercha zusammen mit dem Post Space wurde in einem Schritt mit dem vom Hersteller empfohlenen Bohrer edelweiss POST Drill erstellt. Dies erspart zusätzliche Peeso-Bohrer für die Entfernung von Guttapercha. Der Wurzelstift wurde im

Kanal auf Passform geprüft (Abb.5) und mit einem Röntgenbild periapikal bestätigt. Die Wurzelkanalwände des Stifttraums wurden unter leichtem Rühren mit 35%iger Phosphorsäure (Ultra-Etch™ Ätzgel, Ultradent Products) für 15 Sekunden (Abb.6), beginnend vom apikalen Drittel des Wurzelkanals bis zum koronalen Drittel, geätzt, 30 Sekunden lang ausgewaschen und vorsichtig luftgetrocknet. Überschüssiges Wasser wurde mit Papierspitzen aus dem Wurzelkanalraum entfernt (Abb.7). Diese trugen auch zur Bewertung der vollständigen Entfernung des Ätzmittels bei. Einstufiger Haftklebstoff (Bisco) wurde mit einer vom Hersteller bereitgestellten Mikrobürste in die Wurzelkanäle

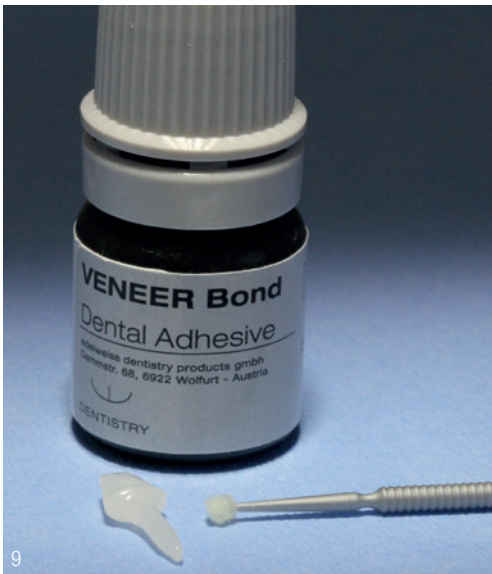
Abb. 5: edelweiss POST & CORE wurde im Kanal auf Passform geprüft. **Abb. 6:** Die Wurzelkanalwände des Wurzelstifttraums wurden mit 35%iger Phosphorsäure für 15 Sekunden geätzt. **Abb. 7:** Überschüssiges Wasser wurde mit Papierspitzen aus dem Wurzelkanalraum entfernt. **Abb. 8:** Einstufiger Haftklebstoff (Bisco) wurde mit einer vom Hersteller bereitgestellten Mikrobürste in die Wurzelkanäle eingebracht.

Abb. 9: edelweiss Bond wurde mit einer vom Hersteller gelieferten Applikatortippe auf die Oberfläche des Wurzelstiftes aufgetragen.

eingbracht (Abb.8). Der überschüssige Bond wurde mit einer Papierspitze entfernt, um sicherzustellen, dass sich der Klebstoff nicht apikal ansammelt. Der Hohlraum wurde vorsichtig luftgetrocknet und mithilfe der Polymerisationsleuchte (VALO™ LED Curing Light, Ultradent Products) bei einer Leistung von 1.000 mW/cm² für 30 Sekunden ausgehärtet. edelweiss Bond (edelweiss dentistry products gmbh) wurde mit einer mitgelieferten Applikatortippe auf die Oberfläche des Wurzelstiftes aufgetragen (Abb. 9) und 20 Sekunden lang auf der gesamten Oberfläche lichtgehärtet (VALO™ LED Curing Light). edelweiss Flowable Composite (edelweiss dentistry products gmbh) wurde als Befestigungszement verwendet, mit der mitgelieferten Applikatortippe ausgehend vom apikalen Bereich des Kanalraums in den Kanalraum eingebracht und langsam zurückgezogen, bis das Komposit den Wurzelkanal vollständig ausfüllte. POST & CORE wurde dann vorsichtig mit leichtem apikalem Druck in den Wurzelkanal eingeführt, das überschüssige Komposit entfernt und 30 Sekunden lang an allen Seiten des Wurzelstiftes lichtgehärtet. Schließlich wurde der Zahnaufbau mit einem Diamantbohrer justiert und die Ränder für die Ausbesserung vorbereitet (Abb. 10). Anschließend wurden Abformungen für die endgültigen Restaurationen vorgenommen und die präparierten Zähne provisorisch versorgt. Abbildung 11 zeigt die Röntgenaufnahmen nach der Integration der POST & CORE Stifte. Abbildung 12 zeigt den fertigen Fall unmittelbar nach dem Zementieren der edelweiss POST & CORE und Restaurationen mit edelweiss CAD/CAM-Blocks.

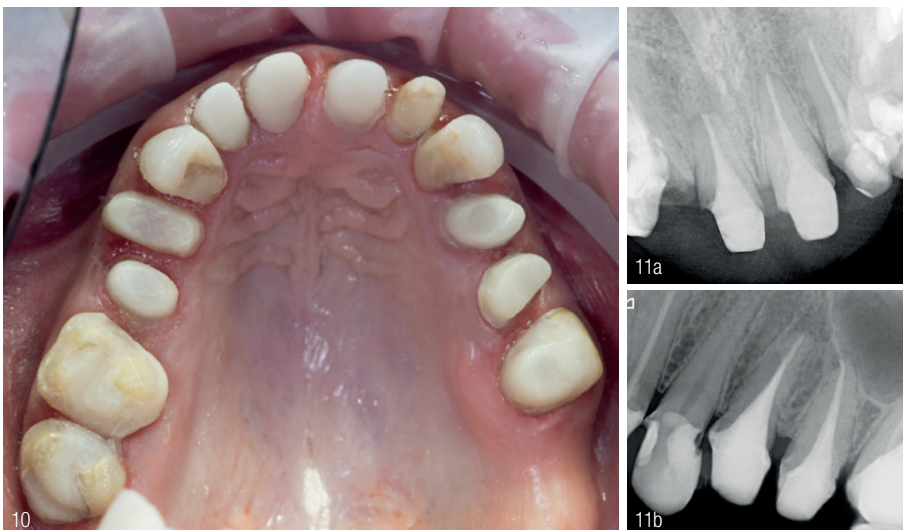
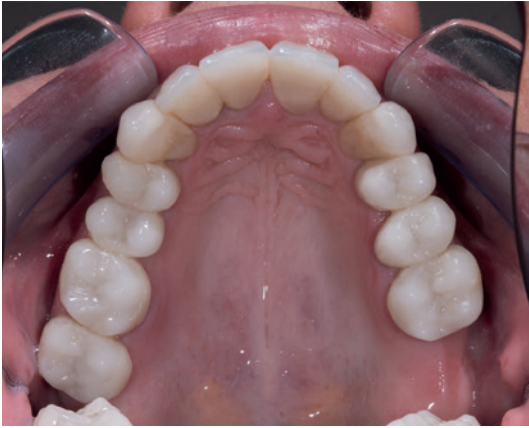
Abb. 10: Finale Situation der POST-Behandlung vor dem Abdruck und Provisorium. Abb. 11a und b: Röntgenaufnahmen nach Integration der POST & CORE Stifte.

Abb. 12: Okklusale Ansicht des abgeschlossenen Falls unter Verwendung von edelweiss CAD/CAM-Blocks.
