DIREKTER AUFBAU NACH EINEM ZAHNTRAUMA MIT COMPOSITE-FÜLLUNG

Max-Richard Seidemann / Meppen

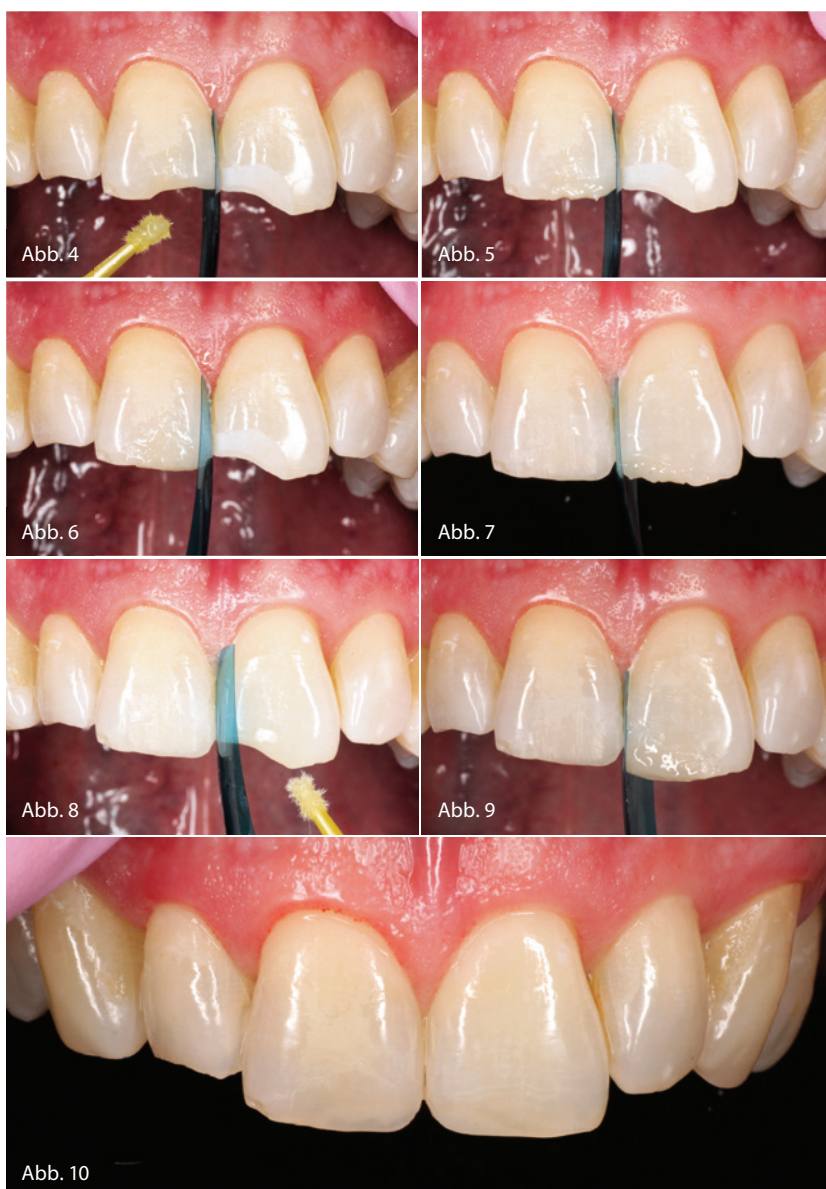
Abb. 4: Zahn 11 – Applikation von Ecosite Bond. **Abb. 5:** Zahn 11 – Applikation des ersten Inkrements Ecosite Elements A3. **Abb. 6:** Zahn 11 – Nach der Applikation der Schmelzschicht (Ecosite Elements EM). **Abb. 7:** Zahn 11 – Nach der Konturierung; Zahn 21 – Applikation von Ecosite Bond. **Abb. 8:** Zahn 21 – Applikation des ersten Inkrements Ecosite Elements A3. **Abb. 9:** Zahn 11 – Nach der Applikation der Schmelzschicht (Ecosite Elements EM). **Abb. 10:** Finale Restauration nach der Politur.

ßend wurde auch der Dentinbereich für weitere 15 Sekunden mit Ätzel behandelt; Abb. 3). Anschließend wurde zwischen den beiden zentralen Schneidezähnen ein Matrizenband platziert, bevor der Bondingschritt mit dem DMG Ecosite Bond durchgeführt wurde (Abb. 4). Das erste verwendete Inkrement mit Ecosite Elements A3 wurde freihändig in einem unregelmäßigen Muster aufgetragen, um

ein natürliches Aussehen zu erreichen (Abb. 5). Danach wurde die Schmelzschicht mit Ecosite Elements EM aufgebaut (Abb. 6). Jedes Inkrement wurde 20 Sekunden lang lichtgehärtet. Es wurde ein erster grober Konturierungs- und Finishing-Schritt mit Soflex-Scheiben und einem Diamantbohrer durchgeführt, bevor die Behandlung am Zahn 21 fortgeführt wurde (Abb. 7). Auf die gleiche Weise wie zuvor wurde Zahn 21 in einer mehrschichtigen Freihandtechnik aufgebaut (Abb. 8 und 9). Anschließend wurden die Füllungen konturiert, fertiggestellt und schließlich mit Composite-Gummipolierern und einer Siliziumkarbidbürste poliert. Abbildung 10 zeigt die Endsituation.
