DIREKTER AUFBAU NACH EINEM ZAHNTRAUMA MIT COMPOSITE-FÜLLUNG

Max-Richard Seidemann / Meppen

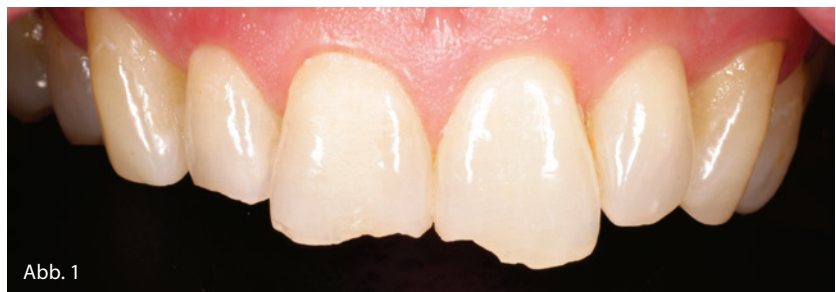
Abb. 1

ANWENDERBERICHT // Ein 43-jähriger männlicher Patient erschien spontan in unserer Praxis mit Ellis II-Frakturen der beiden zentralen Schneidezähne nach dem Biss auf einen Pfirsichkern (Abb. 1). Da der Patient als Berater tätig ist und an diesem Tag noch einen beruflichen Termin wahrnehmen musste, wünschte er eine schnelle und sofortige ästhetische Rehabilitation. Aufgrund der Tatsache, dass die Fragmente fehlten, war eine minimalinvasive Composite-Füllung die erste Wahl.

Abb. 1: Ausgangssituation mit Ellis II-Frakturen der beiden zentralen Schneidezähne. **Abb. 2:** Vorauswahl der Farbe nach der Präparation und Reinigung der Zahnoberflächen **Abb. 3:** Total-Etch-Technik zur Oberflächenkonditionierung.

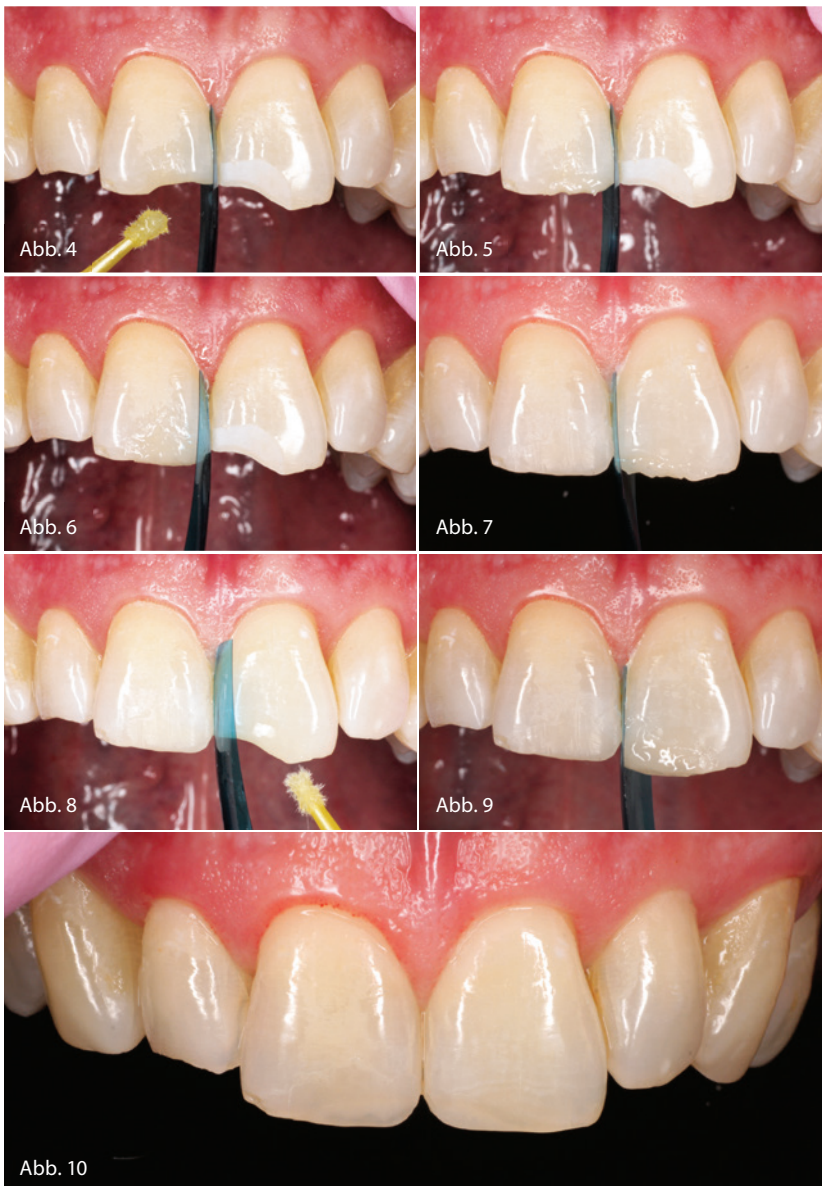
Abb. 4: Zahn 11 – Applikation von Ecosite Bond. **Abb. 5:** Zahn 11 – Applikation des ersten Inkrements Ecosite Elements A3. **Abb. 6:** Zahn 11 – Nach der Applikation der Schmelzschicht (Ecosite Elements EM). **Abb. 7:** Zahn 11 – Nach der Konturierung; Zahn 21 – Applikation von Ecosite Bond. **Abb. 8:** Zahn 21 – Applikation des ersten Inkrements Ecosite Elements A3. **Abb. 9:** Zahn 11 – Nach der Applikation der Schmelzschicht (Ecosite Elements EM). **Abb. 10:** Finale Restauration nach der Politur.

ßend wurde auch der Dentinbereich für weitere 15 Sekunden mit Ätzel gel behandelt; Abb. 3). Anschließend wurde zwischen den beiden zentralen Schneidezähnen ein Matrizenband platziert, bevor der Bondingschritt mit dem DMG Ecosite Bond durchgeführt wurde (Abb. 4). Das erste verwendete Inkrement mit Ecosite Elements A3 wurde freihändig in einem unregelmäßigen Muster aufgetragen, um

ein natürliches Aussehen zu erreichen (Abb. 5). Danach wurde die Schmelzschicht mit Ecosite Elements EM aufgebaut (Abb. 6). Jedes Inkrement wurde 20 Sekunden lang lichtgehärtet. Es wurde ein erster grober Konturierungs- und Finishing-Schritt mit Soflex-Scheiben und einem Diamantbohrer durchgeführt, bevor die Behandlung am Zahn 21 fortgeführt wurde (Abb. 7). Auf die gleiche Weise wie zuvor wurde Zahn 21 in einer mehrschichtigen Freihandtechnik aufgebaut (Abb. 8 und 9). Anschließend wurden die Füllungen konturiert, fertiggestellt und schließlich mit Composite-Gummipolierern und einer Siliziumkarbidbürste poliert. Abbildung 10 zeigt die Endsituation.
